DEKRA-Nr: 0B73 / 054090 / 2026 / B076225000238 vom 09.10.2026

Zustandsbericht/Minderwertgutachten-Leasing

Erstzulassung	25.07.2024	Letzte Zulassung	25.07.2024
Fahrzeugart	PKW	Hersteller	OPEL
Marke	OPEL	Typ / Verkaufsbez.	Corsa 1.2 Direct Injection Turbo Automatik GS
Aufbauart	Limousine	Türen	5
Sitzplätze	5	Fahrzeug-Ident.-Nr.	VXKUPHNK3R4192832
HSN / TSN	2525 / AAP	Schlüssel-Nr.	10017373
Km-Stand abgelesen	22942	Nächste HU §29 StVZO	07 / 2027
Energiequelle / Kraftstoff	Benzin	Zylinderanzahl	3 / Reihenmotor
Leistung (kW)	74	Hubraum (ccm)	1199
Schadstoffklasse:	EURO6;WLTP;EA;PI/CI;M, N1, N2	Antriebsart	Frontantrieb
Getriebe / Gänge	Automatik / 8	Felgen	Leichtmetall
Farbe	TYPE HABILLAGE EXTERIEUR PLATE STANDARD / Uni	Polster / Farbe	Lederoptik/Stoff / Schwarz/Grau/Weiß

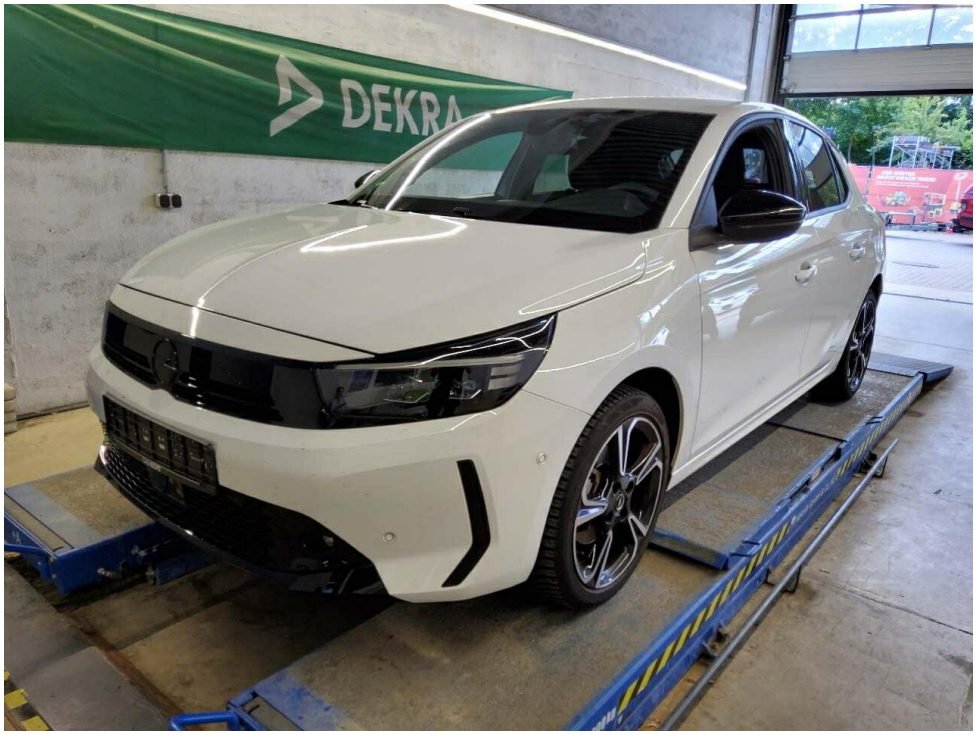
Bild 1 : Diagonal vorn links

Bild 2 : Diagonal vorn rechts

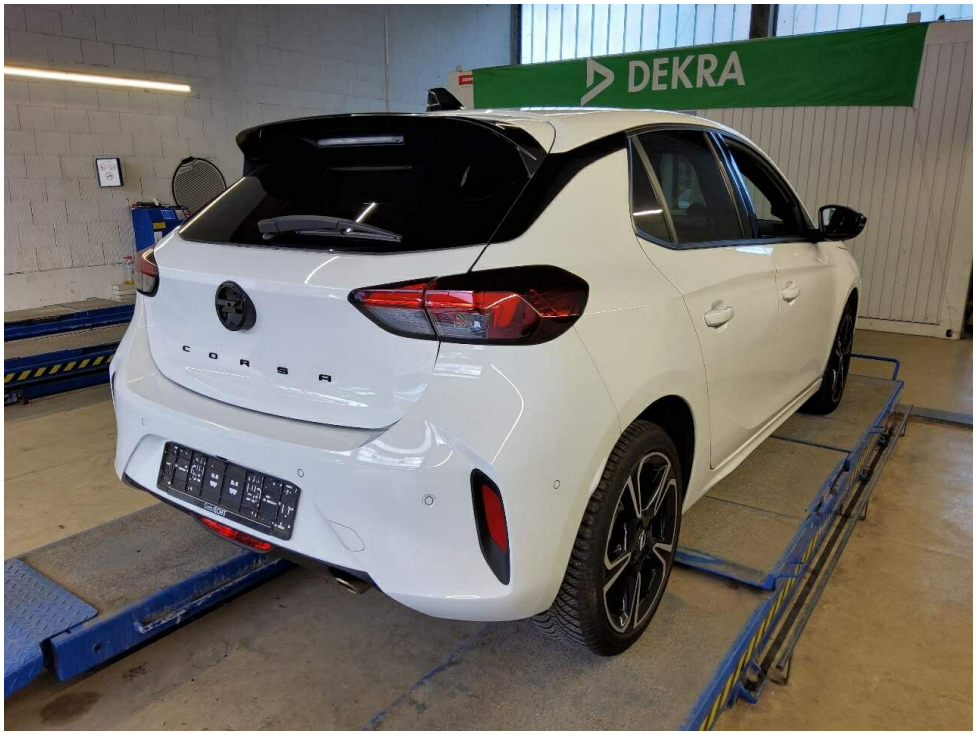
Bild 3 : Diagonal hinten rechts

Bild 4 : Diagonal hinten links

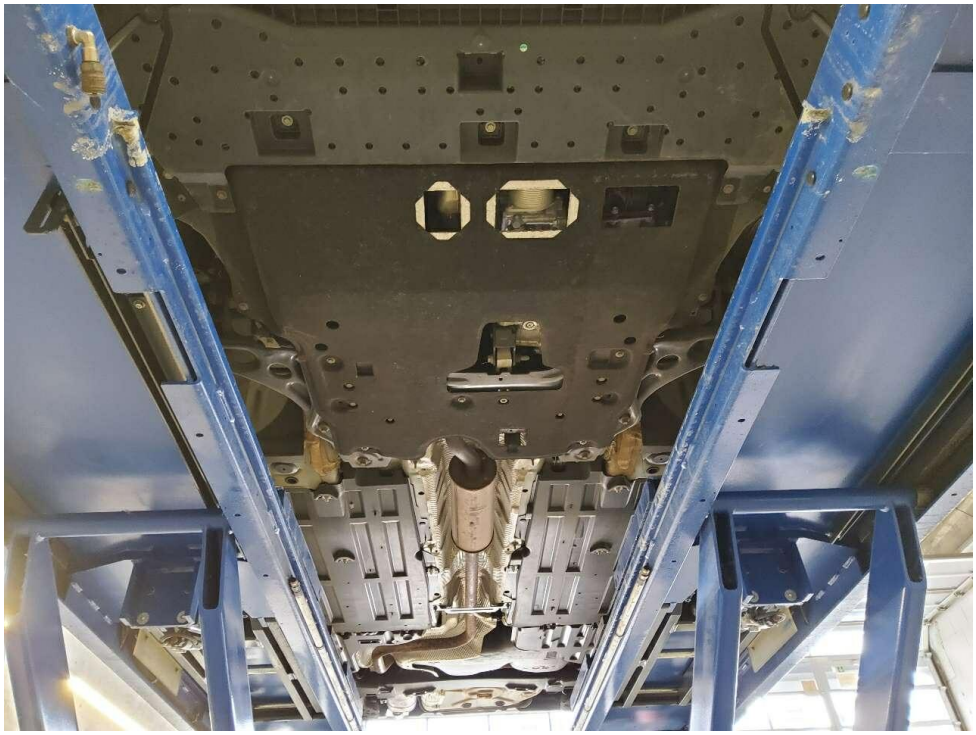
Bild 5 : Fahrzeugunterseite

Bild 6 : Kombiinstrument (betriebsbereit) mit Km-Stand

Bild 7 : Serviceintervallanzeige

Bild 8 : Durch geöffnete Fahrertüre: Fahrersitz, Armaturenbrett und Schalthebel

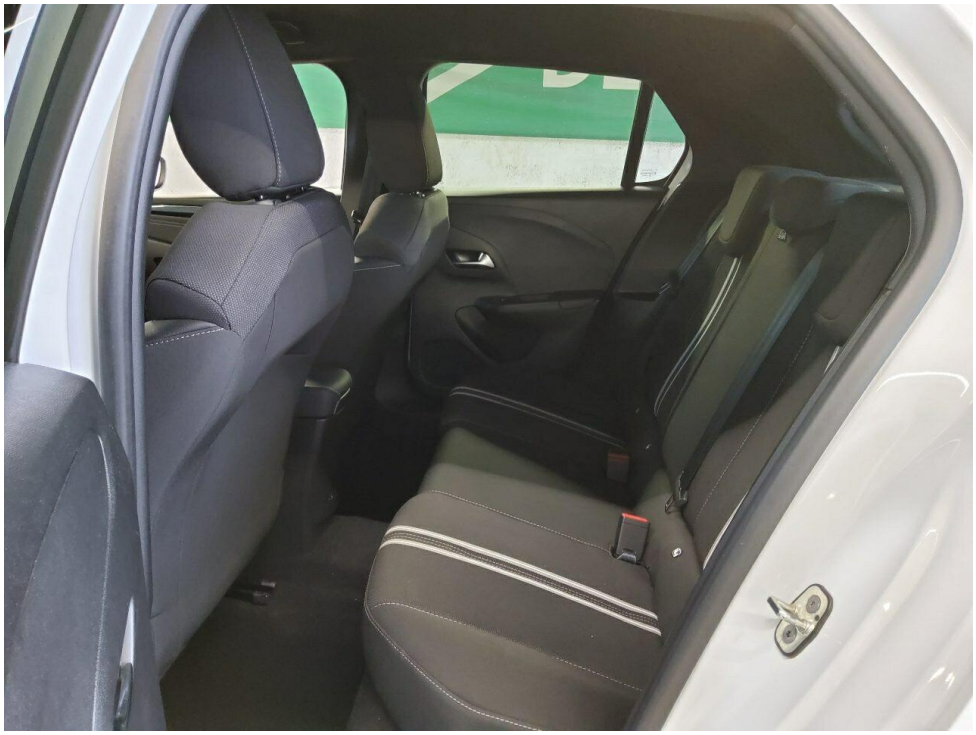
Bild 9 : Durch geöffnete hintere Tür: Rücksitzbank

Bild 10 : Mittelkonsole (Radio/Navi eingeschaltet)

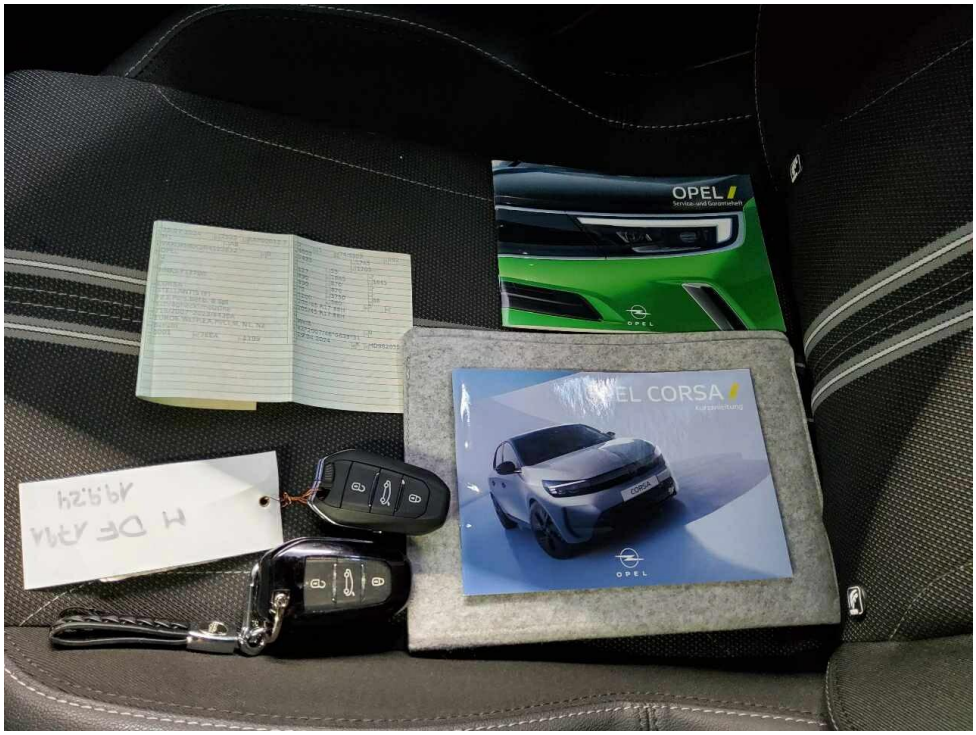
Bild 11 : Serviceheft letzter Eintrag, alle Fahrzeugschlüssel, Bordmappe

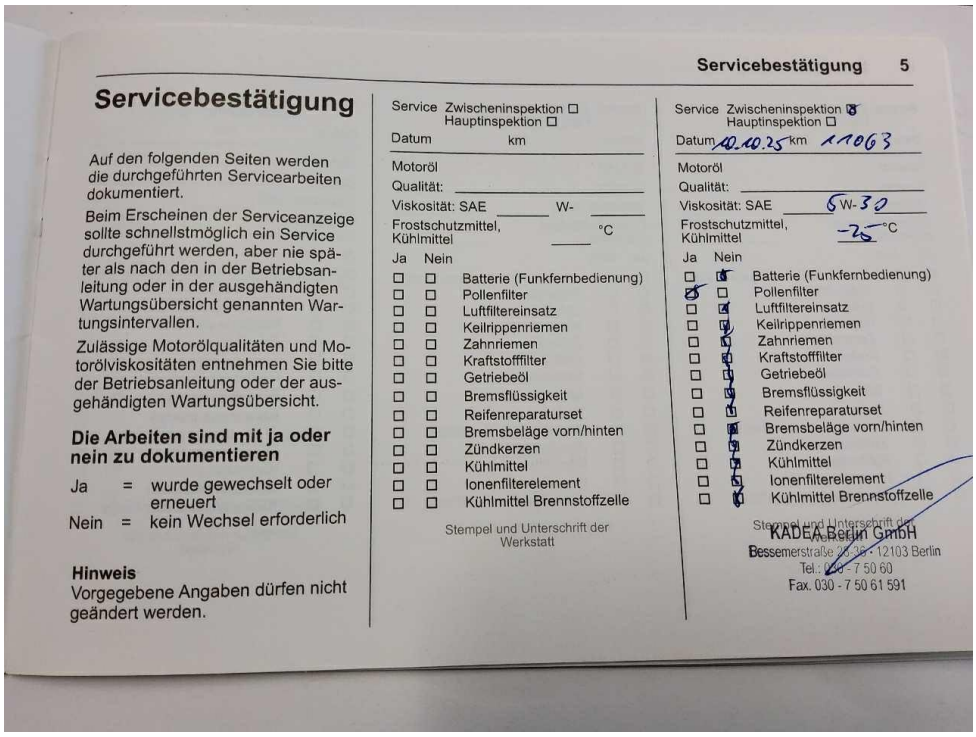
Bild 13 : Laufleistung

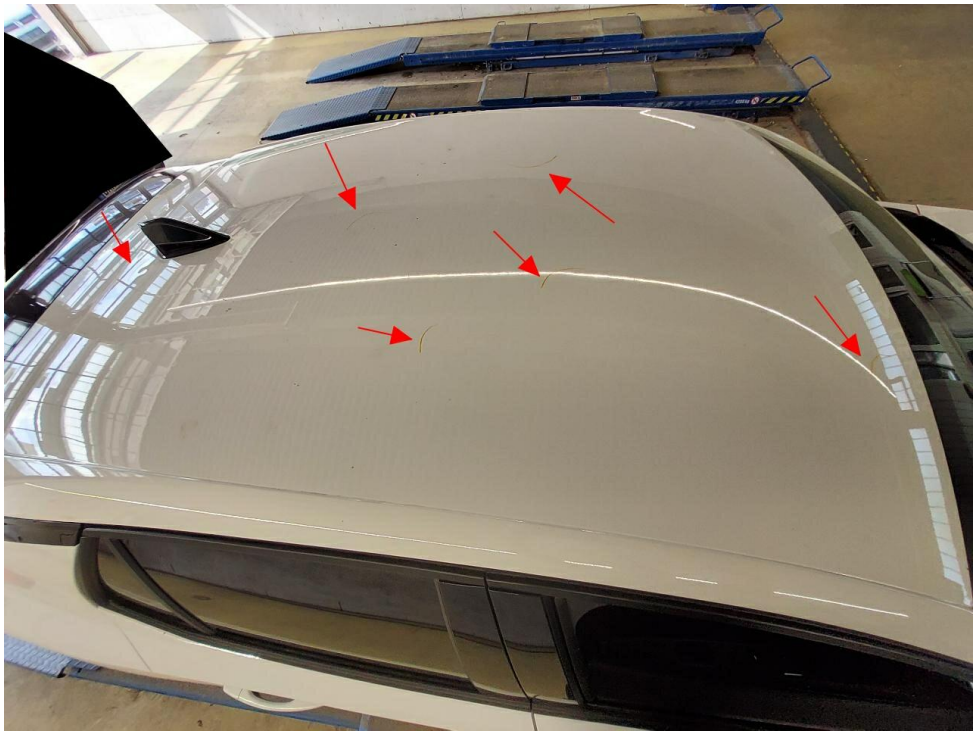
Bild 15 : Dach, mehrfach eingedellt

1. Dach, mehrfach eingedellt, drücken (Bild 15, 16, 17, 20, 21)
2. LM-Felge vorne rechts, glanzgedreht, verschrammt, erneuern (Bild 22, 23)
3. LM-Felge hinten rechts, glanzgedreht, verschrammt, erneuern (Bild 24)
4. Schweller rechts,verschrammt, eingedellt, instandsetzen (Bild 25, 26, 27)

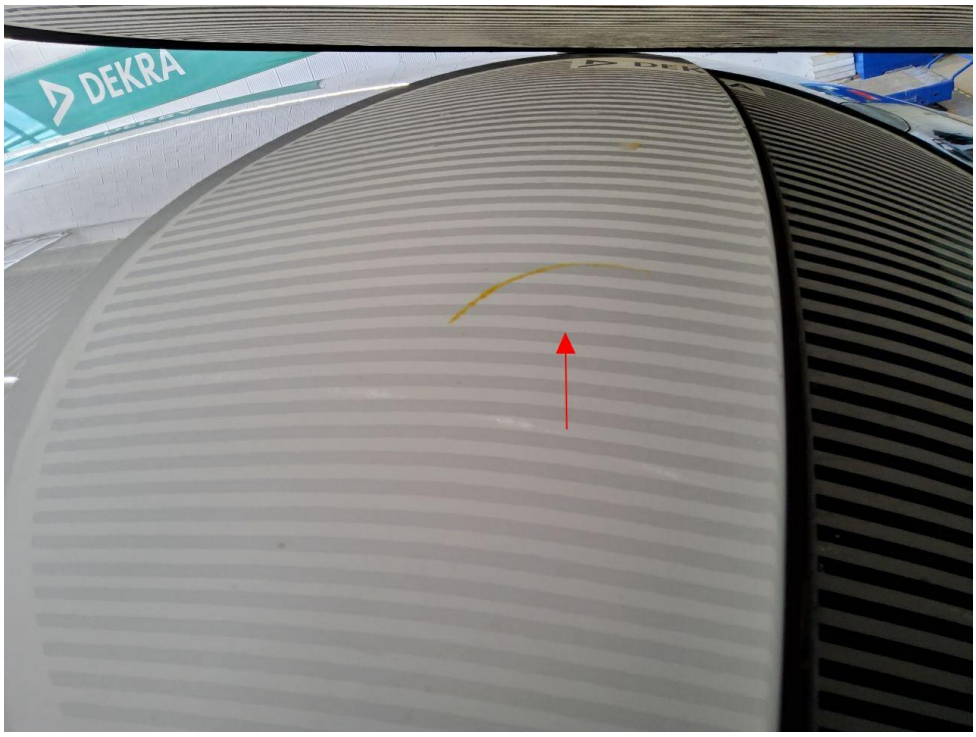
Bild 16 : Dach, mehrfach eingedellt

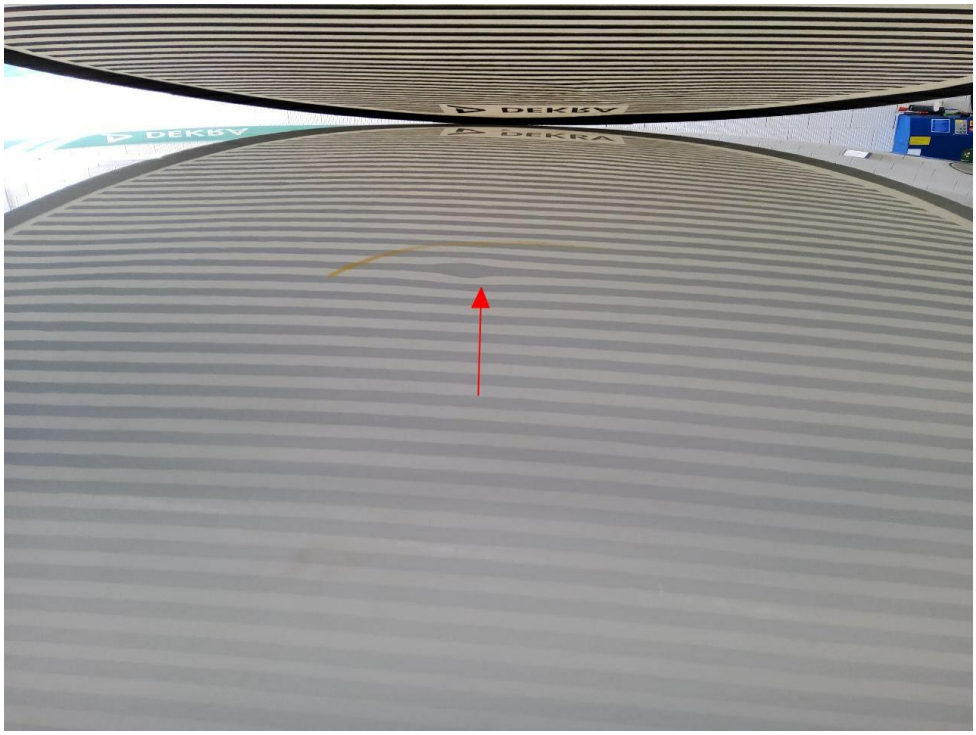
Bild 17 : Dach, mehrfach eingedellt

Bild 18 : Stoßfänger hinten, Lackierung, zerkratzt

Bild 19 : Stoßfänger hinten, Lackierung, zerkratzt

Seitenteil hinten rechts, Lackierung, zerkratzt,
Stoßfänger hinten, Lackierung, zerkratzt, (Bild 18, 19)

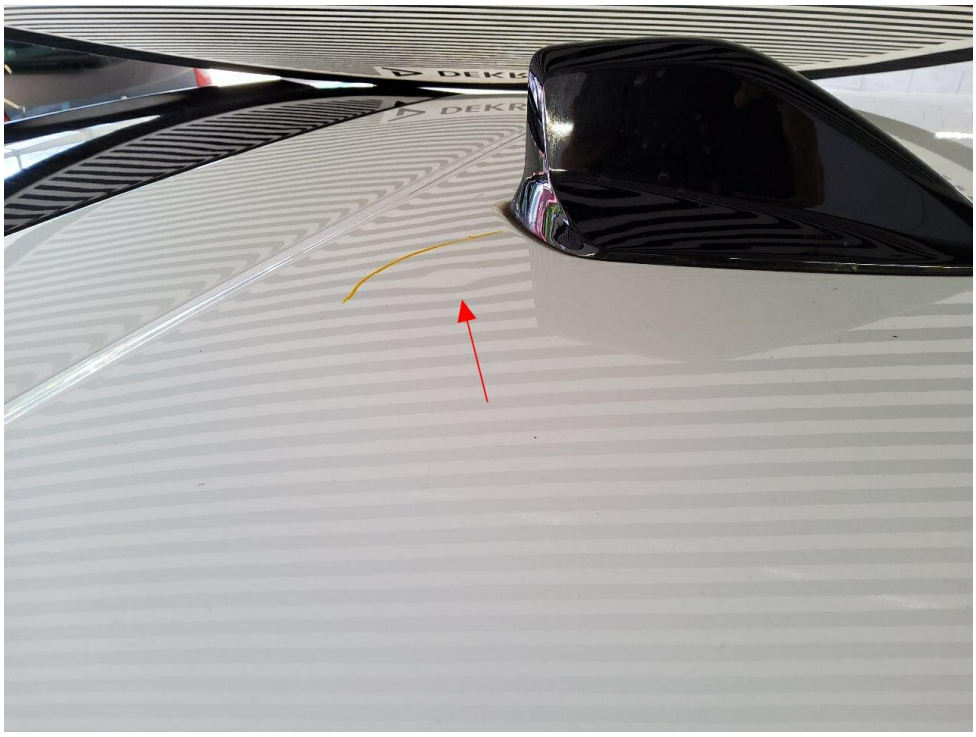
Bild 20 : Dach, mehrfach eingedellt

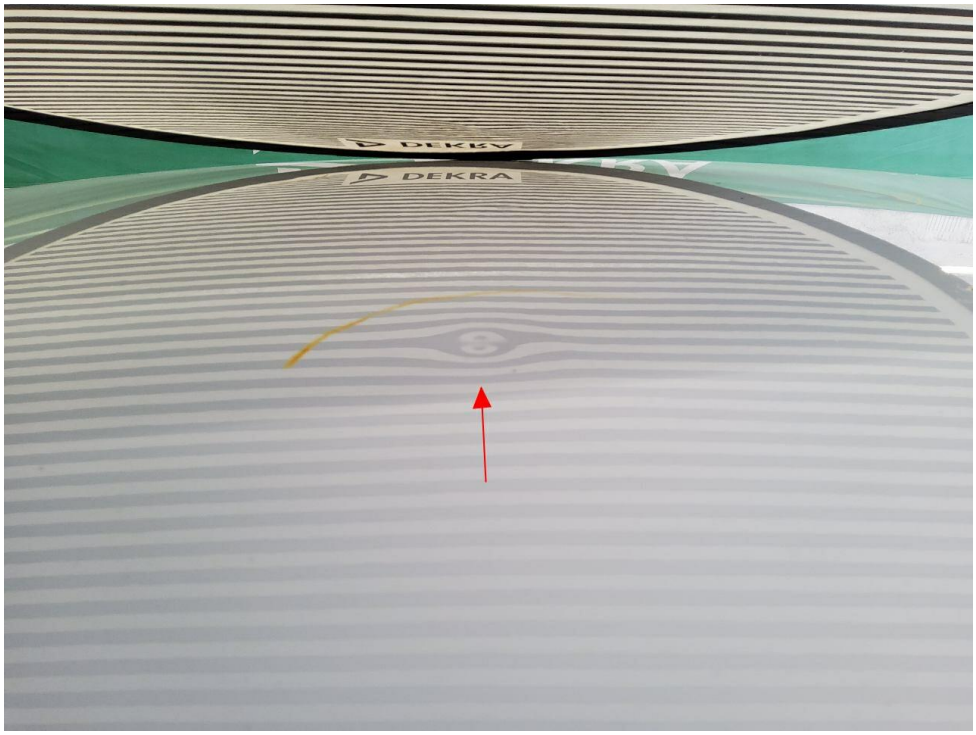
Bild 21 : Dach, mehrfach eingedellt

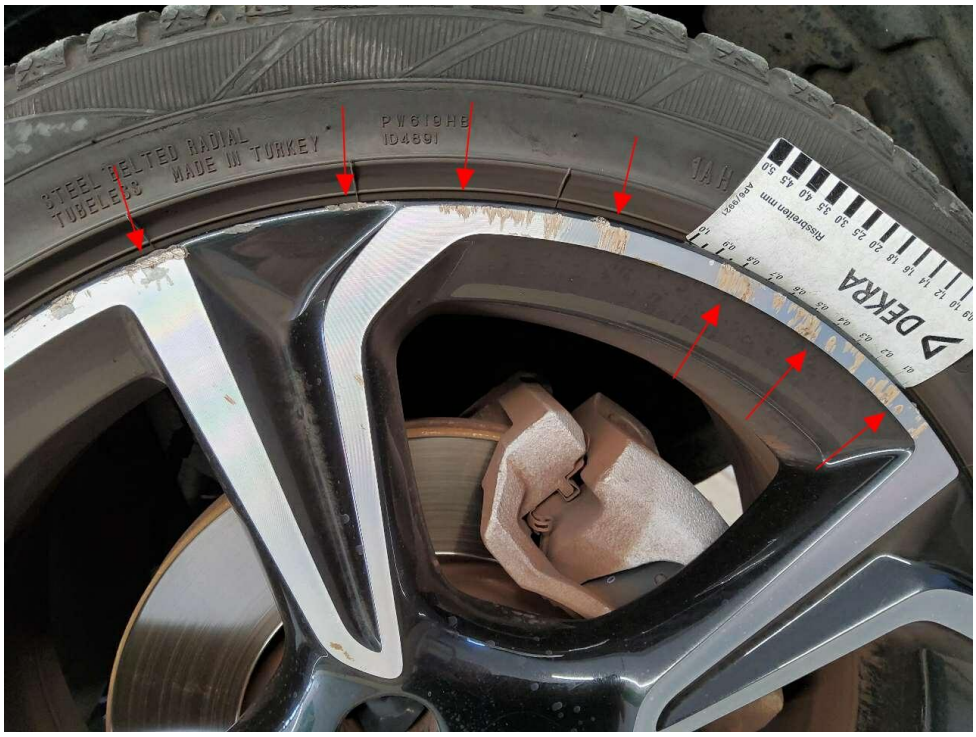
Bild 22 : LM-Felge vorne rechts, glanzgedreht, verschrammt

Bild 23 : LM-Felge vorne rechts, glanzgedreht, verschrammt

Bild 24 : LM-Felge hinten rechts, glanzgedreht, verschrammt

Bild 25 : Schweller rechts,verschrammt, eingedellt

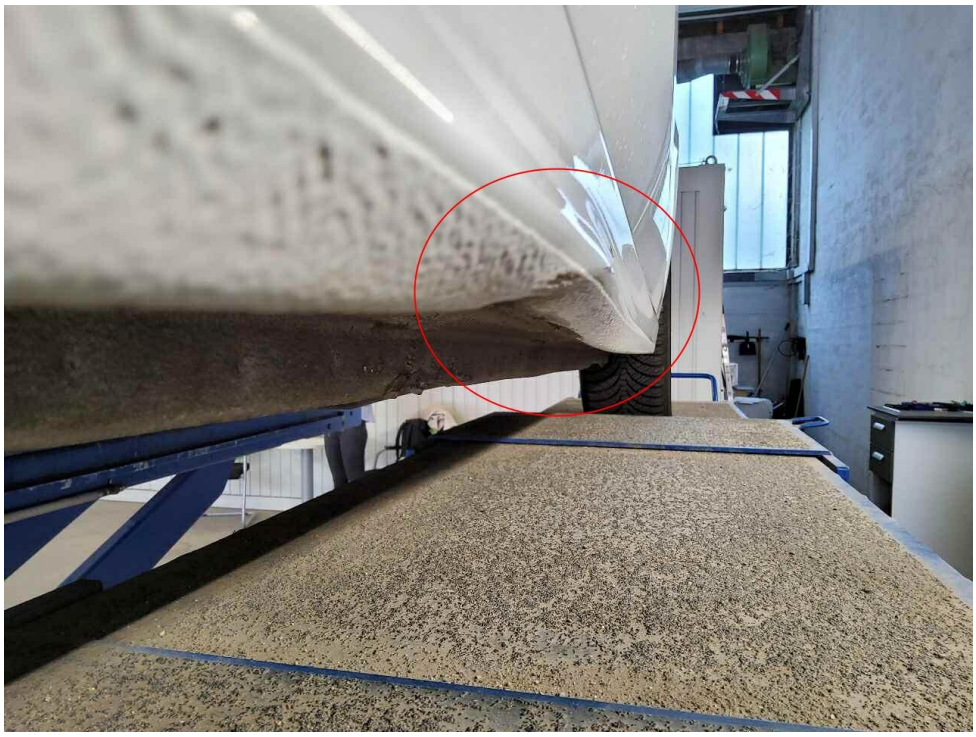
Bild 26 : Schweller rechts,verschrammt, eingedellt

Bild 27 : Schweller rechts,verschrammt, eingedellt

Bild 28 : Reifen vorne rechts, Auswaschung in der Lauffläche

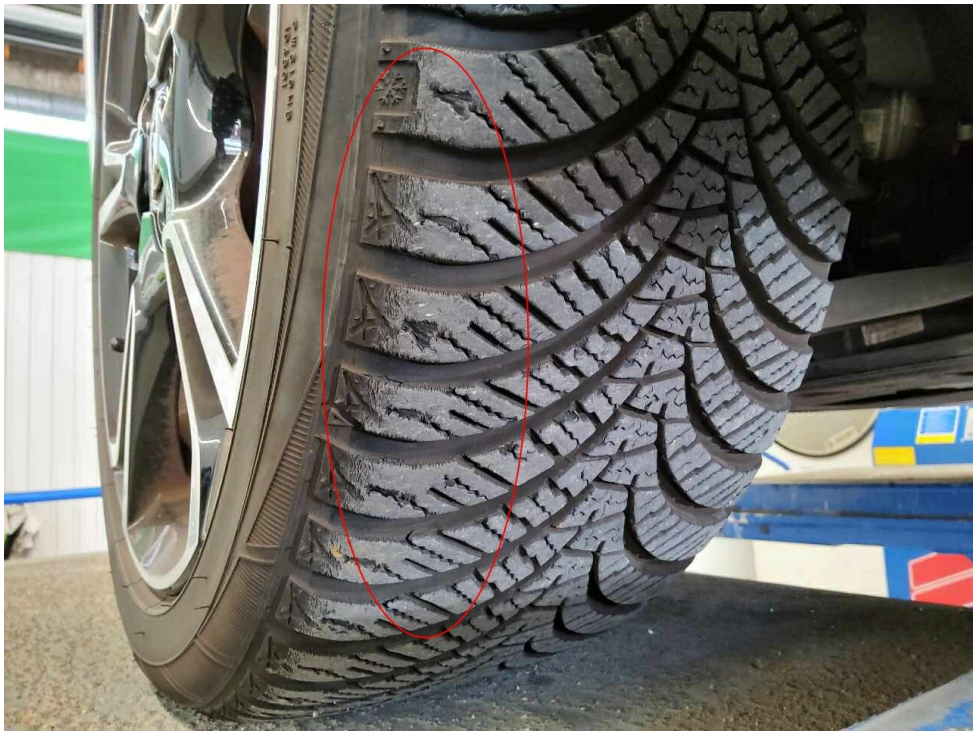
Bild 29 : Reifen vorne rechts, Auswaschung in der Lauffläche

Achse		Reifenbezeichnung	Hersteller/Typ	Art	Profiltiefe
1	links	205 / 45 R 17 88 V	Falken / Euroallseason AS-210 MFS	A /S	6 mm
	rechts	205 / 45 R 17 88 V	Falken / Euroallseason AS-210 MFS	A /O	6 mm
2	links	205 / 45 R 17 88 V	Falken / Euroallseason AS-210 MFS	A /O	7 mm
	rechts	205 / 45 R 17 88 V	Falken / Euroallseason AS-210 MFS	A /O	7 mm
	Pannenset	Füllflasche haltbar bis 03 / 2030
