Zustandsbericht

Protokollnummer: 48169471
Auftrags-Nr / Referenz: 23088769
Besichtigungsdatum: 15.10.2026

Hersteller / Modell	Volvo XC40 B3 B DKG Plus Black Edition		
Kennzeichen	REG-AW 21	**Vehicle Identification number**	YV1XZK7V6S2481066
Erstzulassung	12.08.2024	**Laufleistung (abgelesen)**	32.887 km
HSN/TSN	9101 / BUO 00010	**Kraftstoffart**	Hybr.Benzin/E
Fahrzeugart	Geländewagen	**Antriebsart**	Frontantrieb
Schadstoffklasse	EURO6	**Getriebe / Anzahl Gänge**	Automatik
Farbe	Schwarz Metallic	**Besichtigungszustand**	ausreichend
Leistung	120 kW	**Nächste HU**	08/2027
Hubraum	1.969 ccm	**Zylinder**	4
Wartungsheft / Nachweis	nicht vorhanden	**Restlauf bis Service**	11 Monat(e)
Letzte Wartung	09/2026 bei 31.943 km	**Polsterart**	Stoff
Vorschaden	Keine Feststellbar	**Polsterfarbe**	Schwarz-Grau
Nachlackierung	Keine Feststellbar	**zul. Gesamtgewicht**	2.220 kg
Dokumente	ZB I vorhanden	**Anzahl Halter**	unbekannt
Schlüssel soll/ist	2/2	**Anzahl Sitze / Türen**	5 / 5
Vertragsnummer	50441322	**Re-Import**	Nein

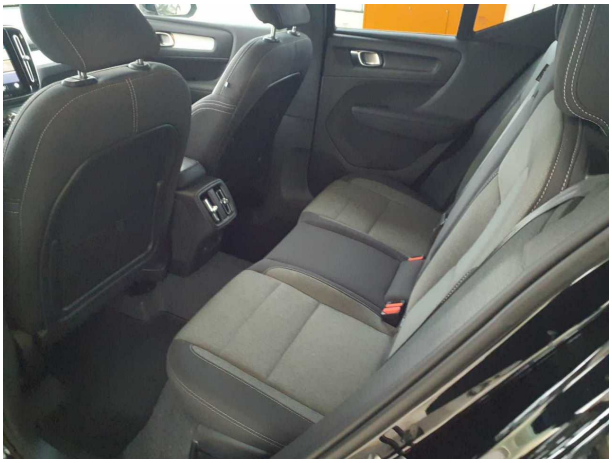
Abbildung 13: Innenraum hinten

Abbildung 14: Montierte Bereifung
