Fahrzeugzustandsbericht - Verkauf

VW Passat

VW Passat Variant 2.0 TDI SCR DSG Business Kombi, 5-türig, Automatik, 7-Gang

Inspektion - ID	**11747948**	Besichtigt am	**05.11.2026 10:49:05**

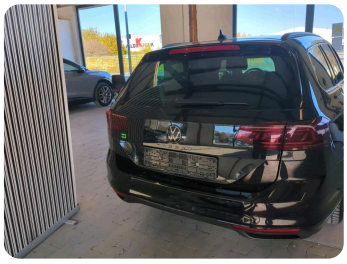
1 | Innenraum

Schadensart	**Deformiert**
Schweregrad	**Unbekannt**
Reparaturmethode	**Keine Reparatur**
Ursache	**Bei Inspektion festgestellt**

Kommentare: Folgeschäden durch Reifenlagerung auf Rücksitzbank möglich
