Fahrzeugzustandsbericht - Verkauf

FORD Focus

FORD Focus Turnier 1.5 EcoBlue Start-Stopp-System Aut. TITANIUM

Inspektion - ID	**11710621**	Besichtigt am	**10.11.2026 08:45:43**

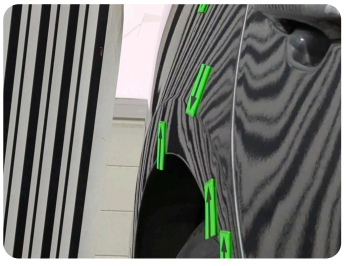
2 | Heckklappe

Schadensart	Delle(n)
Schweregrad	>2 cm - 3 cm
Reparaturmethode	Instandsetzen + lackieren
Ursache	Bei Inspektion festgestellt
