Fahrzeugzustandsbericht - Verkauf

FORD Focus

FORD Focus Turnier 1.5 EcoBlue Start-Stopp-System Aut. TITANIUM

Inspektion - ID	**11662694**	Besichtigt am	**03.11.2026 14:07:39**

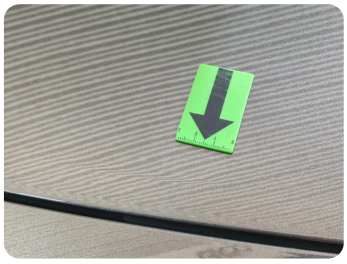
1 | Wartung

Schadensart	Wartung fällig
Schweregrad	Ersetzen
Reparaturmethode	Ausführen
Ursache	Bei Inspektion festgestellt

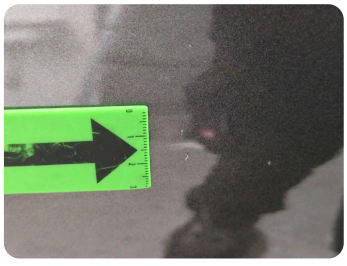
2 | HU/AU (Haupt-/Abgasuntersuchung)

Schadensart	Fehlt
Schweregrad	Fehlt
Reparaturmethode	Ersetzen
Ursache	Bei Inspektion festgestellt

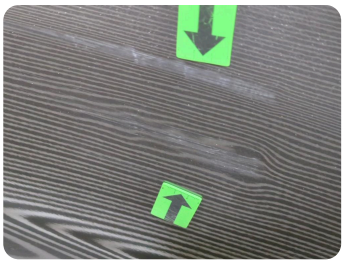
3 | Motorhaube

Schadensart	Deformiert
Schweregrad	>8 cm - 10 cm
Reparaturmethode	Instandsetzen + lackieren
Ursache	Bei Inspektion festgestellt

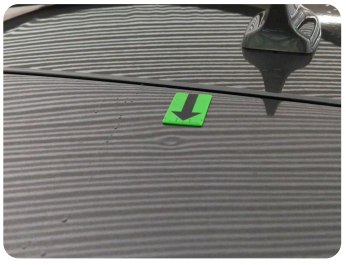
4 | Tür vorne links

Schadensart	Delle(n) und Kratzer
Schweregrad	>0,5 cm - 1 cm
Reparaturmethode	Instandsetzen + lackieren
Ursache	Bei Inspektion festgestellt

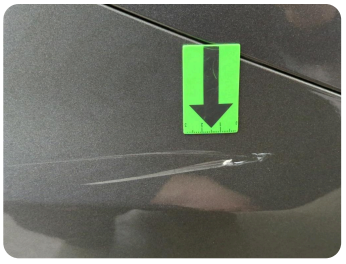
5 | Tür hinten links

Schadensart	Deformiert
Schweregrad	>15 cm - 20 cm
Reparaturmethode	Instandsetzen + lackieren
Ursache	Bei Inspektion festgestellt

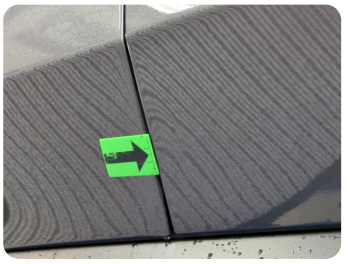
9 | Seitenwand hinten rechts

Schadensart	Delle(n)
Schweregrad	>2 cm - 3 cm
Reparaturmethode	Instandsetzen + lackieren
Ursache	Bei Inspektion festgestellt

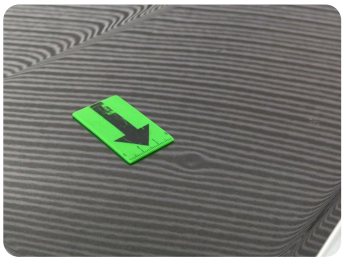
10 | Einstiegsschweller hinten rechts

Schadensart	Delle(n)
Schweregrad	>0,5 cm - 1 cm
Reparaturmethode	Akzeptabel (Gebrauchsspur)
Ursache	Bei Inspektion festgestellt

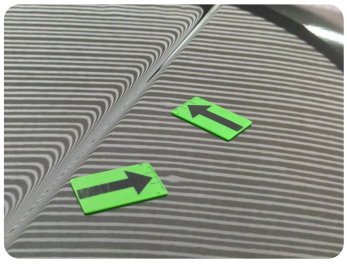
11 | Tür vorne rechts

Schadensart	Delle(n)
Schweregrad	>3 cm - 4 cm
Reparaturmethode	Instandsetzen + lackieren
Ursache	Bei Inspektion festgestellt

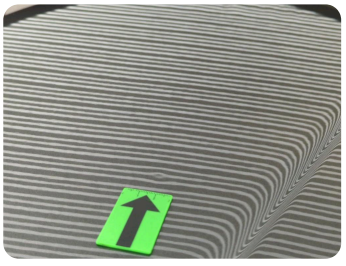
12 | Dach

Schadensart	Delle(n)
Schweregrad	>1 cm - 2 cm
Reparaturmethode	Instandsetzen + lackieren
Ursache	Bei Inspektion festgestellt
