PROTOKOLLNUMMER: 45827455

Gutachten

Betreff	Minderwertgutachten
Besichtigungsdatum / Ort	09.06.2026 / STELLANTIS &YOU (Mainz) In der Dalheimer Wiese 36 55120 Mainz (Mombach)
Amtliches Kennzeichen	OF-AK 1453
Fahrzeug-Identnummer	VR3USHNS7RJ621441

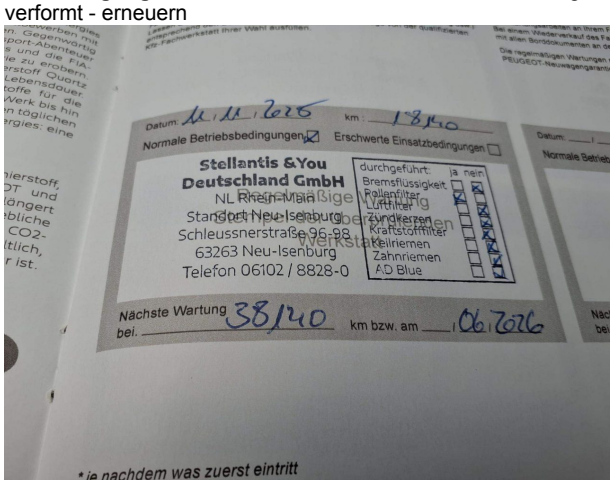
Beschädigung 3: Sonstiges: Inspektion/Wartung (Fällig 06/2026… kein Nachweis - Wertminderung
