Mercedes

VIN: W1K2132121B086987

Détails de l'inspection

Date de l'inspection
21/10/2026

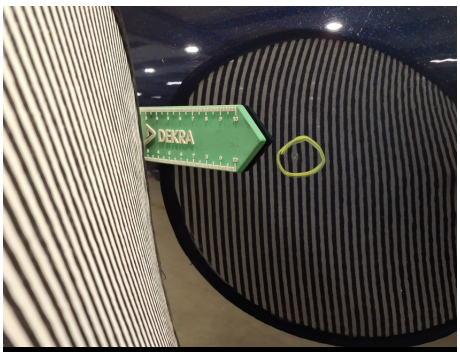
001	Pavillon / -	Enfoncement	Acceptable

Pavillon / - / Enfoncement

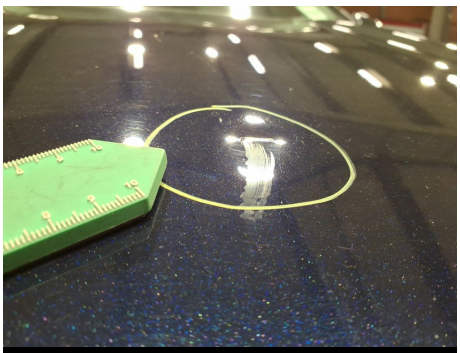
003	Capot / - [1]	Enfoncement	Réparation

[1] + eclats

Capot / - / Enfoncement

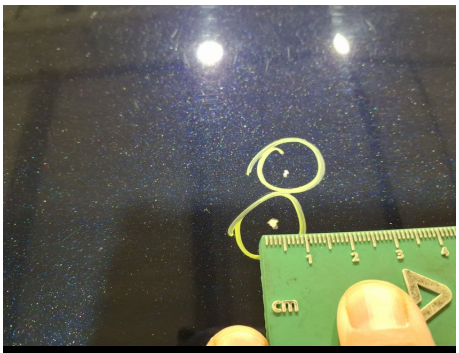
Capot / - / Enfoncement
