Fahrzeugzustandsbericht - Verkauf

AUDI A3 35 TDI Limousine S tronic S line

Inspektion - ID	**11720674**	Besichtigt am	**09.11.2026 11:14:32**

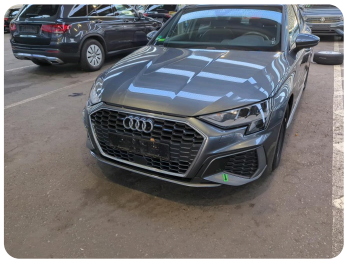
1 | HU/AU (Haupt-/Abgasuntersuchung)

Schadensart	Fehlt
Schweregrad	Fehlt
Reparaturmethode	Ersetzen
Ursache	Bei Inspektion festgestellt

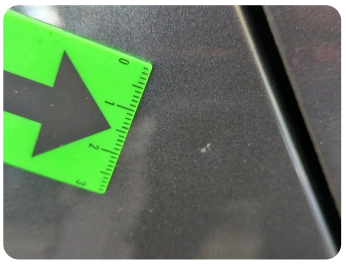
3 | Stoßfänger vorne

Schadensart	Kratzer
Schweregrad	>1 cm - 2 cm
Reparaturmethode	Akzeptabel (Gebrauchsspur)
Ursache	Bei Inspektion festgestellt

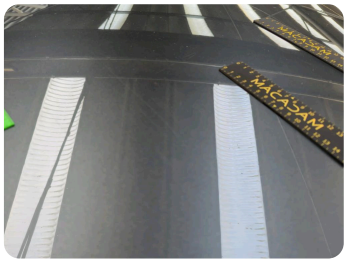
7 | Seitenwand hinten rechts

Schadensart	Delle(n) und Kratzer
Schweregrad	>1 cm - 2 cm
Reparaturmethode	Instandsetzen + lackieren
Ursache	Bei Inspektion festgestellt

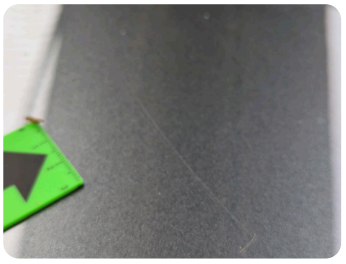
8 | Dach

Schadensart	Kratzer
Schweregrad	>10 cm - 15 cm
Reparaturmethode	Lackieren
Ursache	Bei Inspektion festgestellt
