Inspection Report

Make	BMW	Gearbox	Automatic
Model	i4 Gran Coupe eDrive40 80,7kWh (G26)	Fuel type	Electric
Mileage	44,257	kW	250
VIN	WBY71AW030FN45503	cc	0
First registration date	9/12/2022	Customer	BMW Austria Leasing GmbH Minderwertgutachten

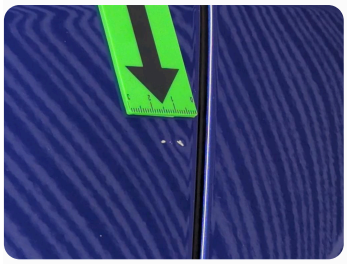
1 | Wing RL

Damage type	Scratch(es)
Repair mode	Paint
Cause	Use/wear

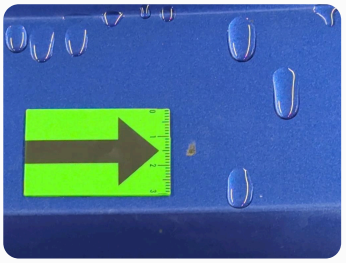
7 | Bumper trim R

Damage type	Scratch(es)
Repair mode	No repair
Cause	Use/wear
