BMW

1.5 116D (85KW)

VIN: WBA7M710307L50320

Détails de l'inspection

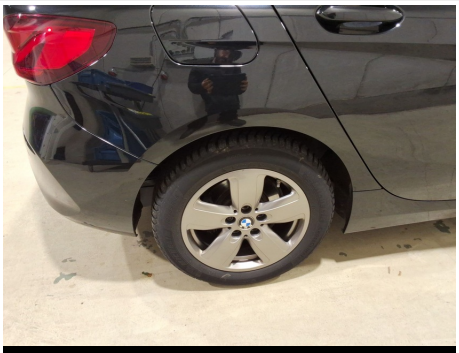
006	Pare-chocs / Arrière Peint : Oui	Enfoncement	Réparation

Pare-chocs / Arrière / Enfoncement
