DEKRA-Nr: 0564 / 0100059908 / 2026 / B080759000812 vom 01.10.2026

# Zustandsbericht / Minderwertgutachten

**Kennzeichen** **DA AS317E** **FIN** **WF0FXXWPMHPS58929**

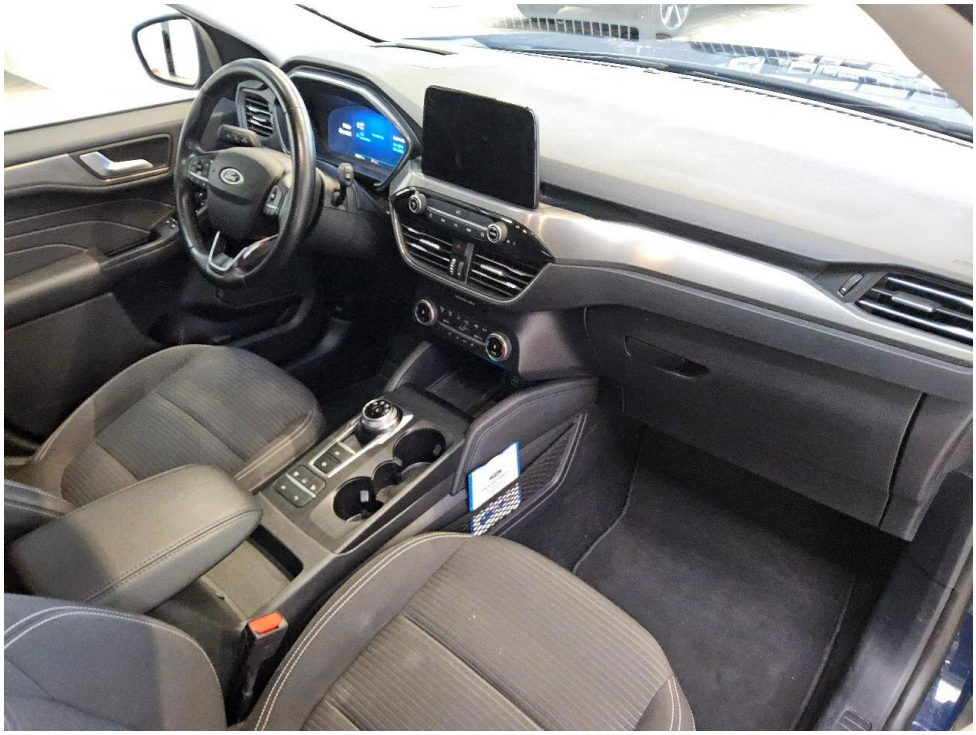
Bild 3 : Fahrzeuginnenraum durch die Beifahrertür

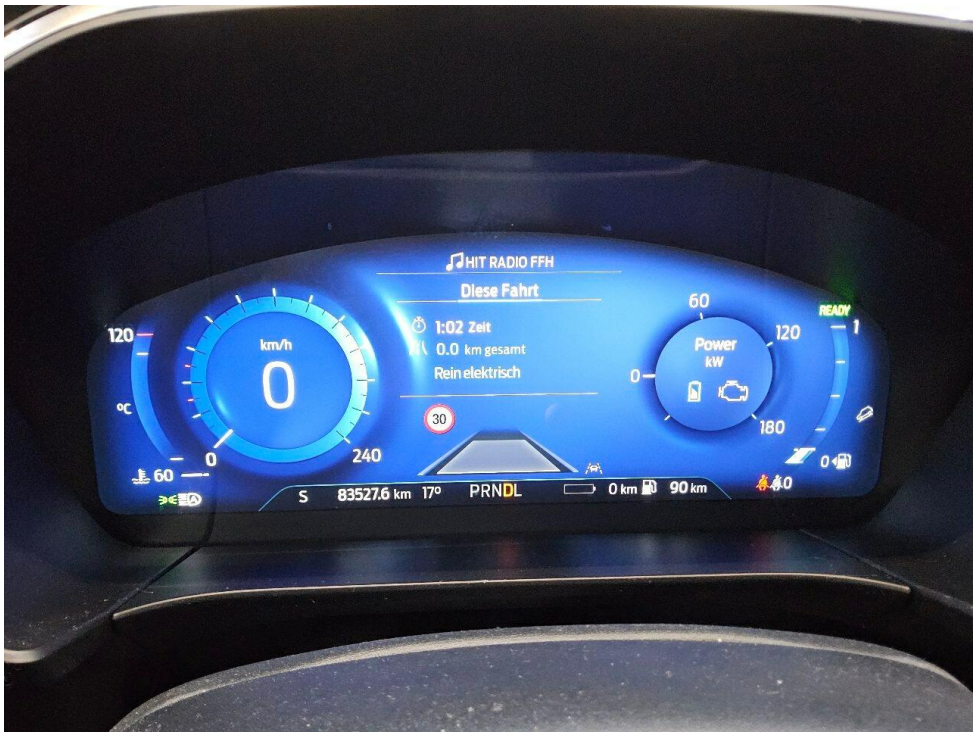
Bild 4 : Kombiinstrument (betriebsbereit) mit Km-Stand

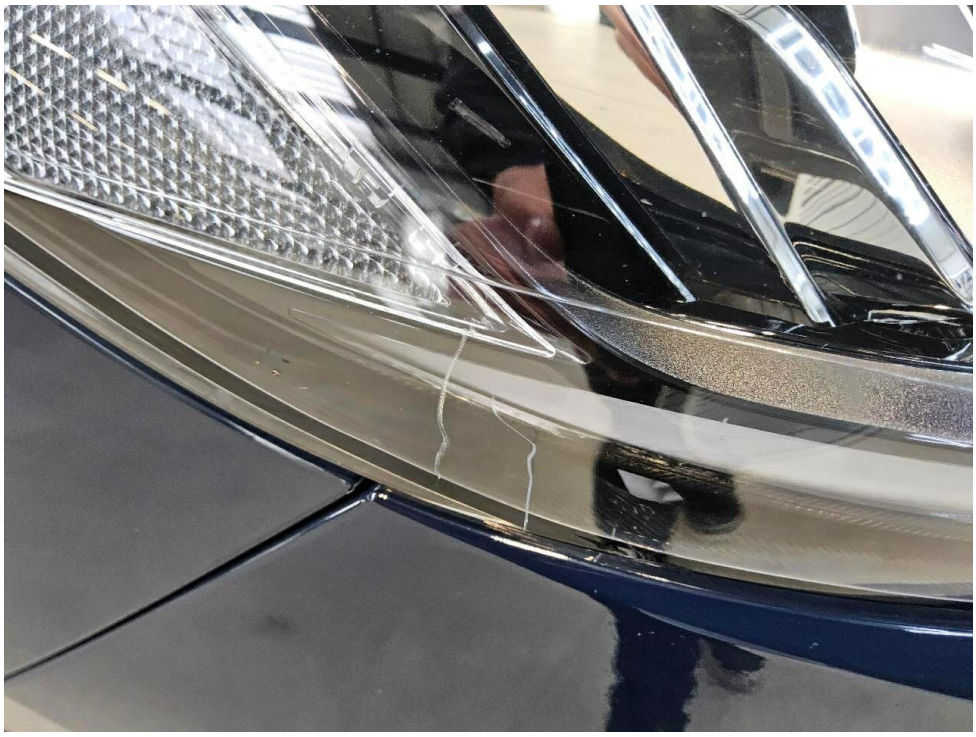
Steinschläge Stoßfänger vorne, (Bild 20)
Scheinwerfer vorne rechts verschrammt, (Bild 29, 30)

Bild 29 : Scheinwerfer vorne rechts verschrammt

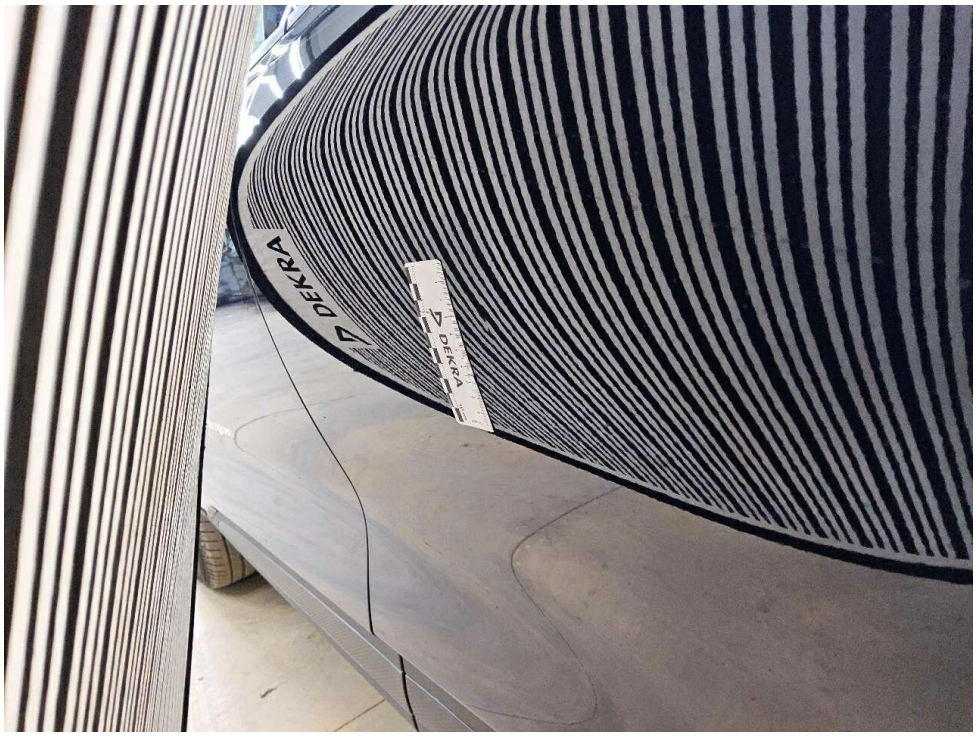
| Bezeichnung des Schadens / Rep.-Weg | Rep.Kost netto | Rep.Kost brutto | Anrechn. | Minderwert in EUR netto | Minderwert in EUR brutto |
|---|---|---|---|---|---|
| 10. Tür hinten links eingedellt, drücken (Bild 31, 32) | 67,23 | 80 | 100 | -67,23 | -80 |

Bild 31 : Tür hinten links eingedellt
