DEKRA-Nr: 0312 / 027588 / 2026 / B075903000542 vom 10.09.2026

Vermarktungsbericht

Auftraggeber	ALD AutoLeasing D GmbH Kooperationen, Nedderfeld 95, 22529 Hamburg
Besichtigung	08.09.2026

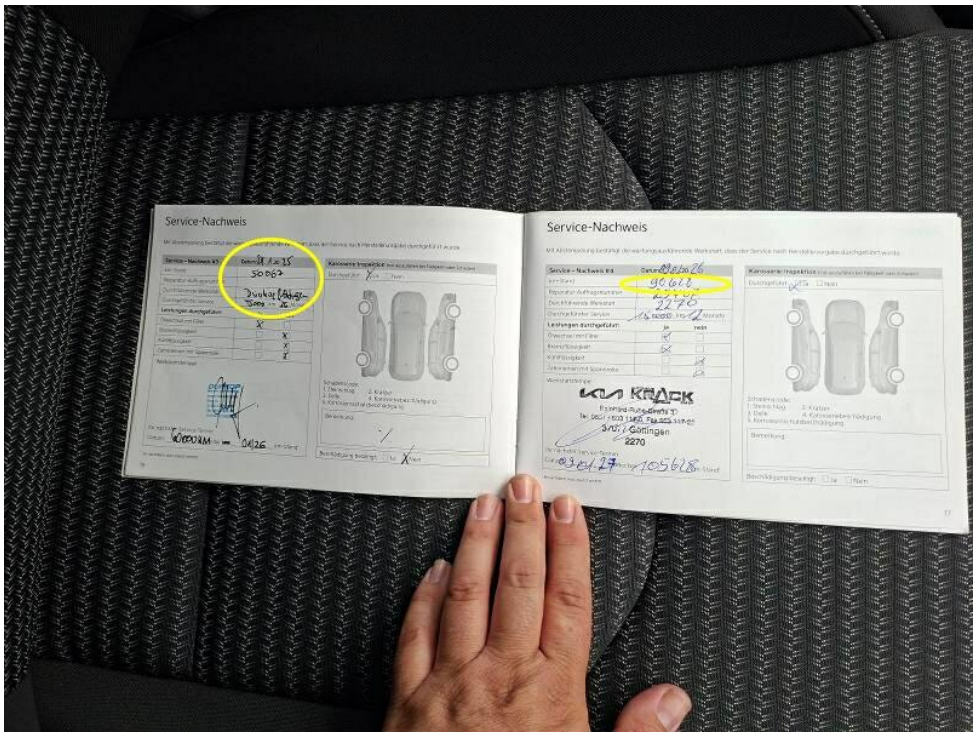
Bild 7 : Wartungsnachweise
Wartungsintervalle überschritten, daher Entfall der uneingeschränkten Herstellergarantie

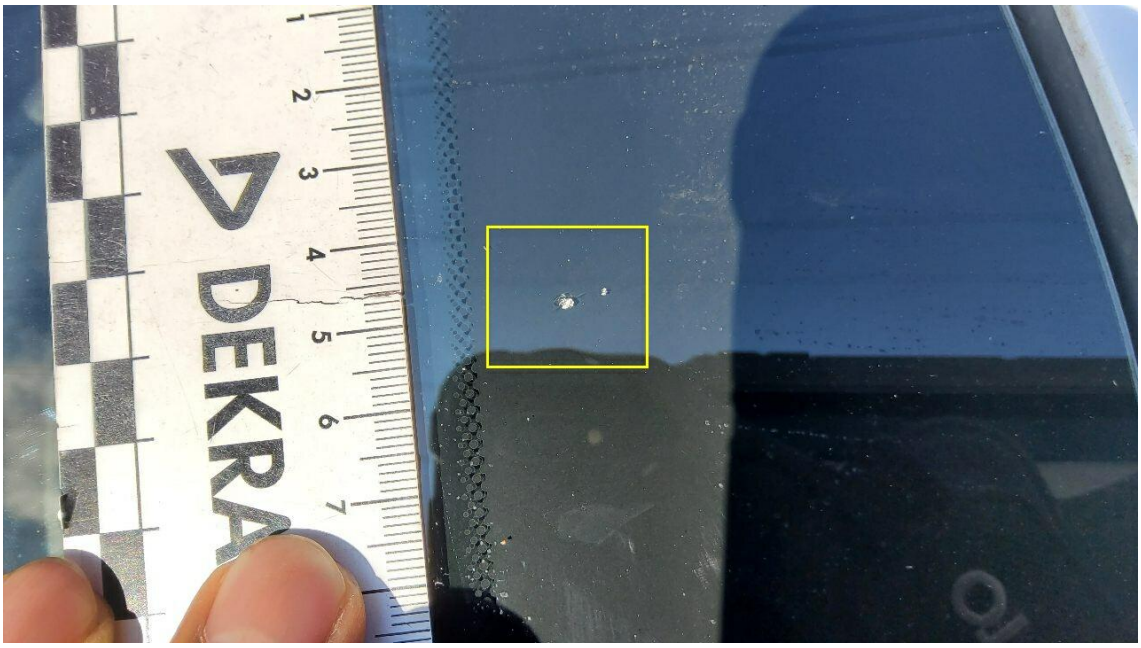
Bild 13 : Windschutzscheibe Steinschlag mit Rissbildung im Randbereich

1. Türdichtung vorne links innen beschädigt, erneuern (Bild 12)
2. Alufelge glanzgedreht hinten rechts zerkratzt mit Materialabtrag, erneuern (Bild 23, 24)
3. Windschutzscheibe Steinschlag mit Rissbildung im Randbereich, erneuern (Bild 13, 14, 15)
4. Wartungsintervalle überschritten, daher Entfall der uneingeschränkten Herstellergarantie (Bild 7, 8)
5. Stoßfänger vorne Lackierung, zerkratzt, lackieren mit Lackaufbau (Bild 17, 18, 19)
6. Lackvorbereitung

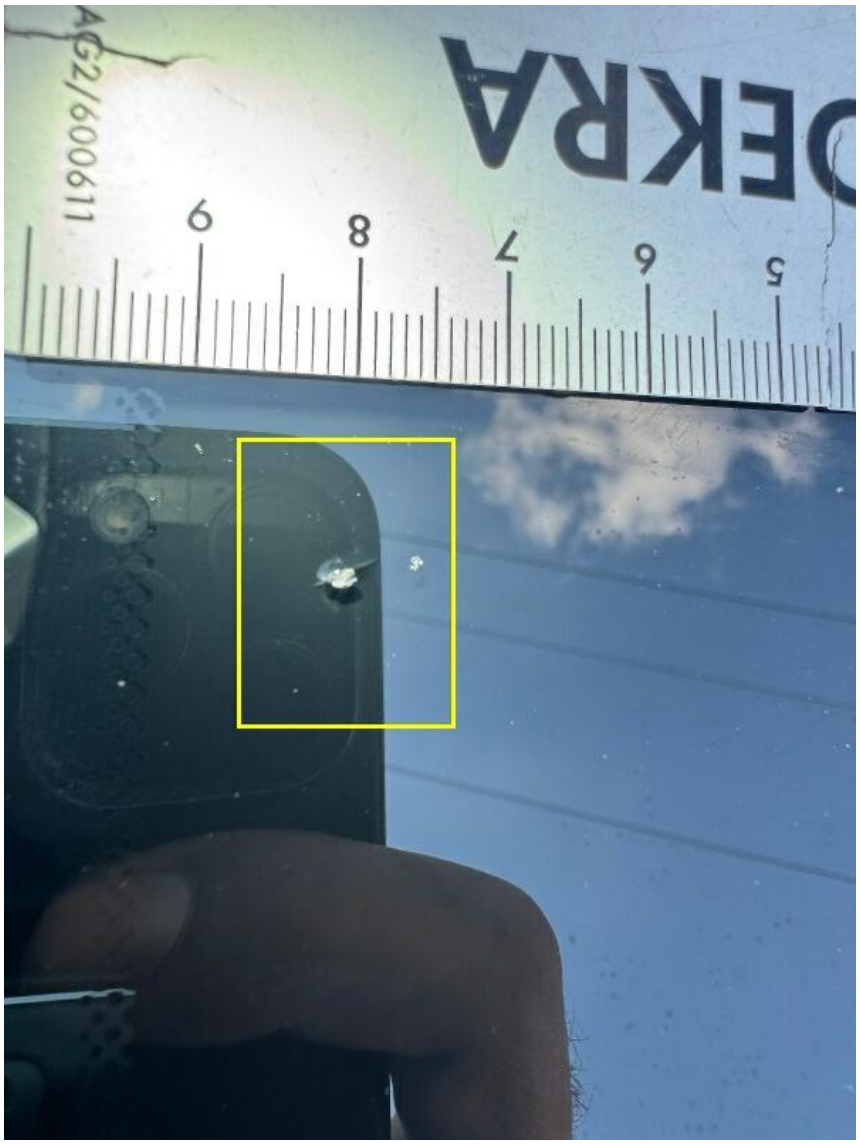
Bild 14 : Windschutzscheibe Steinschlag mit Rissbildung im Randbereich

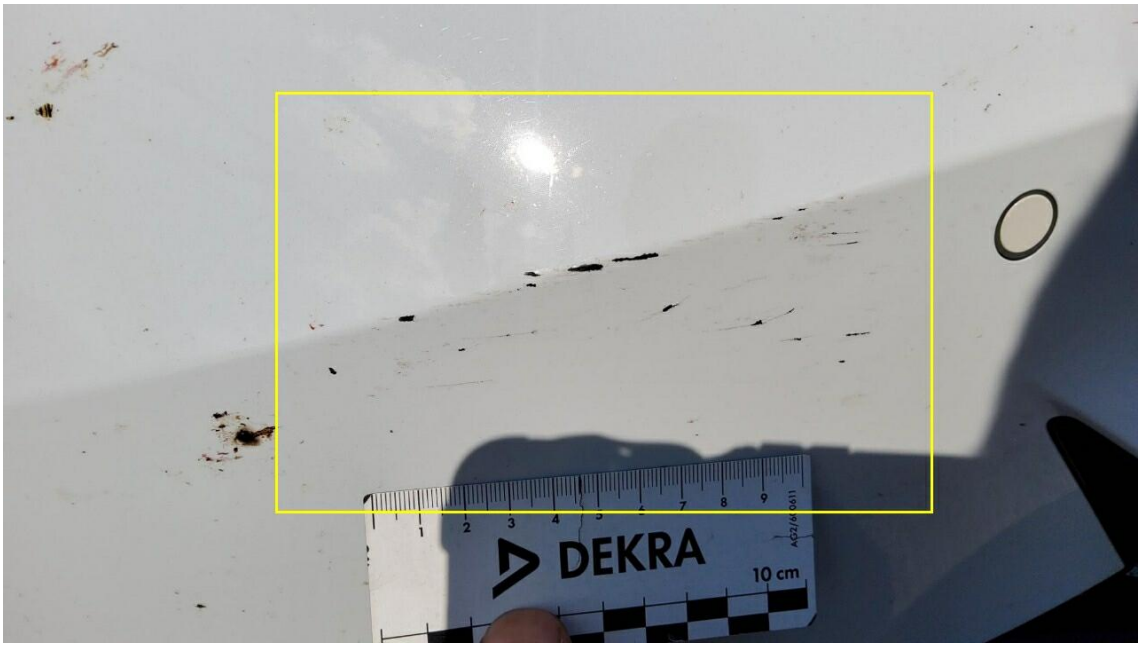
Bild 17 : Stoßfänger vorne Lackierung, zerkratzt, lackieren mit Lackaufbau

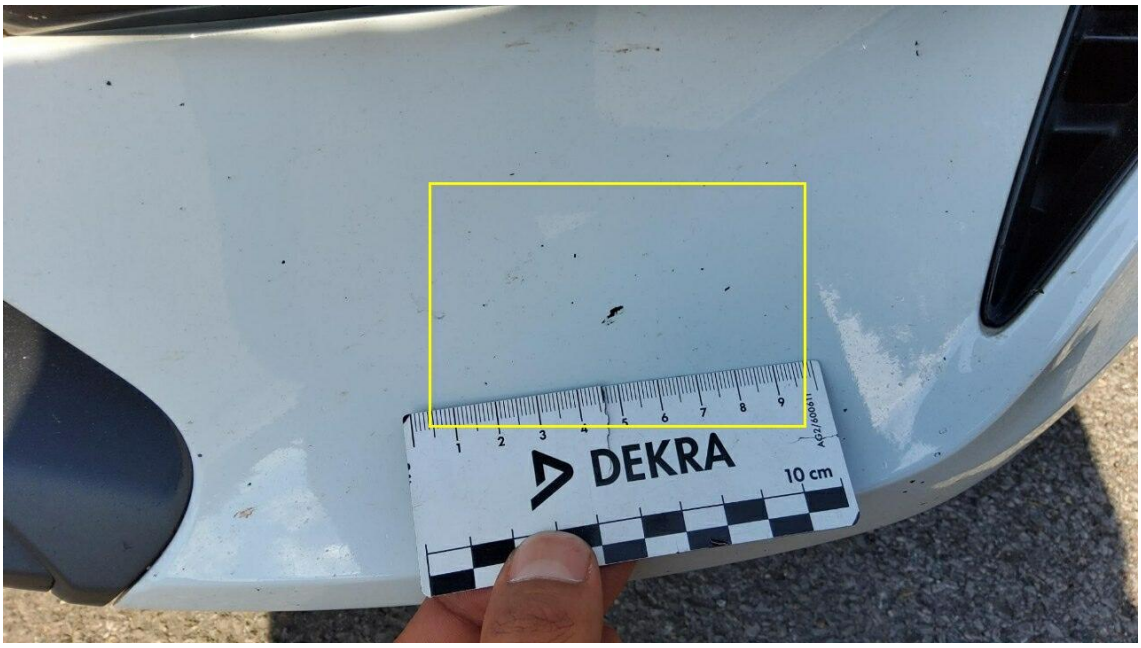
Bild 18 : Stoßfänger vorne Lackierung, zerkratzt, lackieren mit Lackaufbau

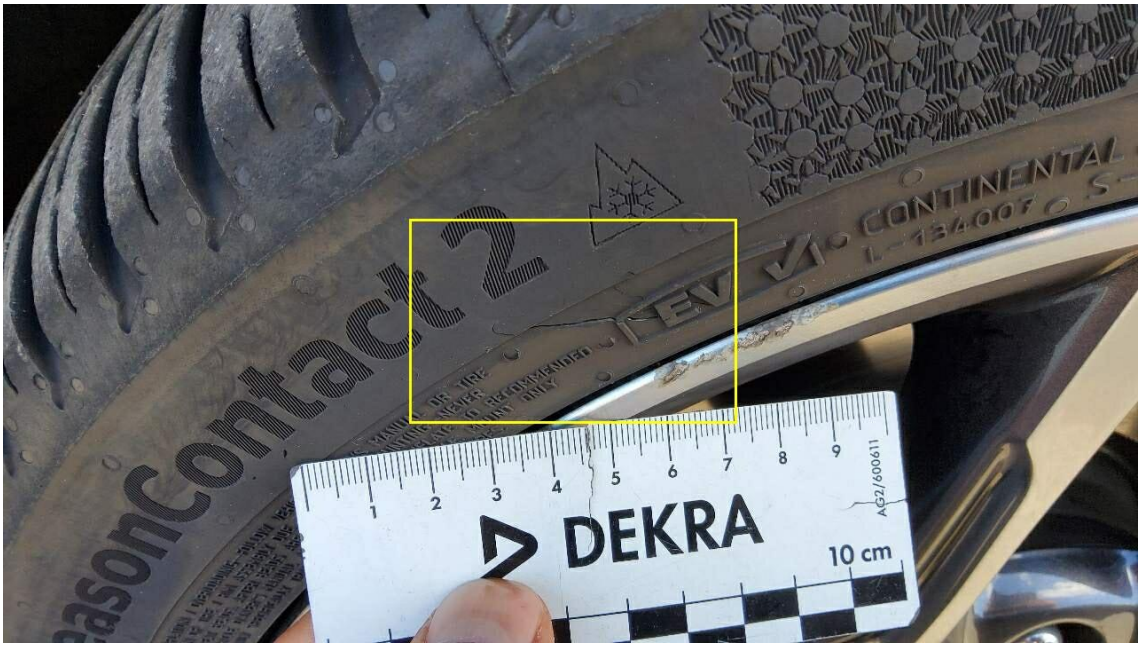
Bild 21 : Felge vorne rechts, zerkratzt, Gebrauchsspur
