Unfall-/Schadenspiegel

PROTOCOL NUMBER: 42131779

Expert report

Subject	Wertgutachten
Order from	Allane SE Zugspitzstraße 1 82049 Pullach
Inspection date / location	24 Oct 2025 / TÜV SÜD Service Center Traunstein Kotzinger Straße 6 83278 Traunstein
Contract number	41098084
Order number / reference	MW2655902
Vehicle Identification Number	KMHKN81BFPU180389

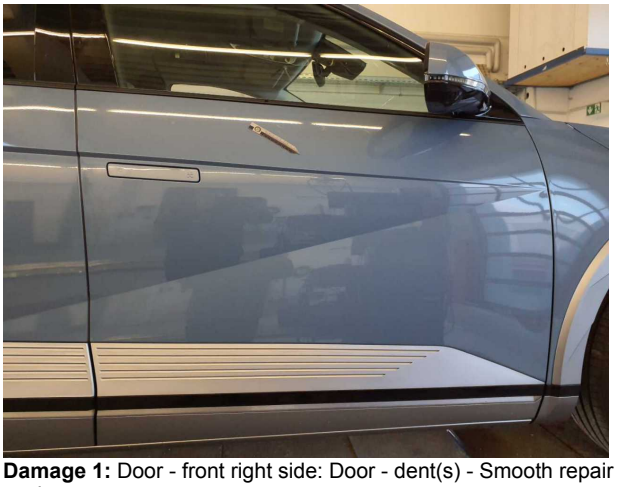
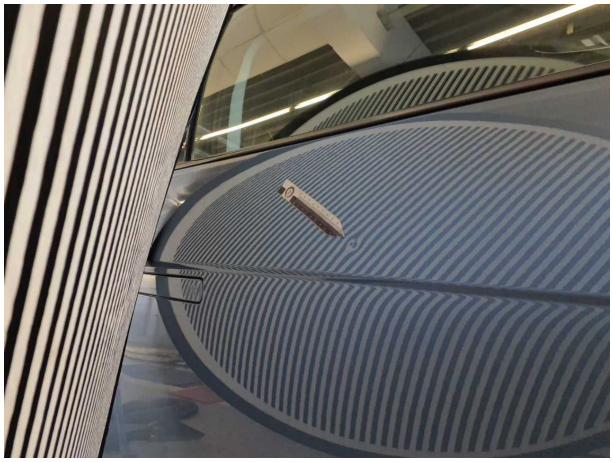
No.	Component group	Description
1	Door - front right side	Door - dent(s) - Smooth repair work

Damage 1: Door - front right side: Door - dent(s) - Smooth repair work

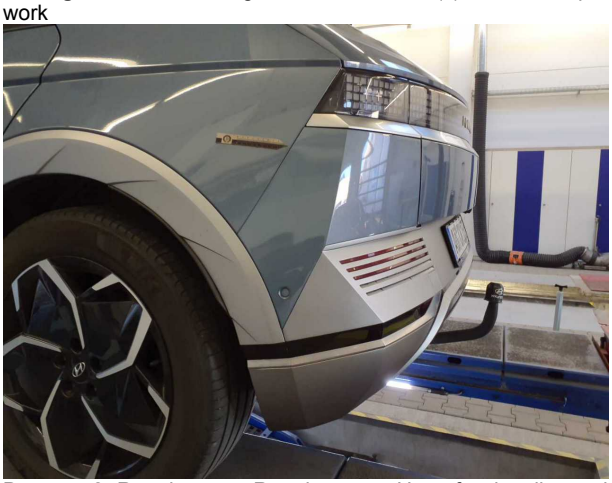
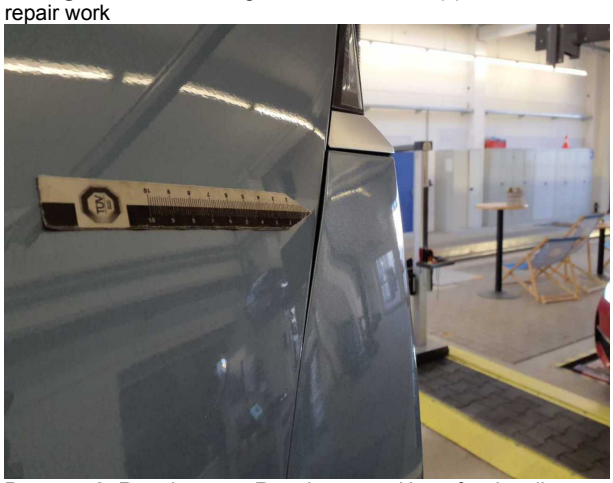
No.	Location
1	Bumper rear, Unprofessionally carried out, Invoice of repair done Non-existent

Damage 2: Rear bumper: Rear bumper - Unprofessionally repair… - Set / adjust

Damage 2: Rear bumper: Rear bumper - Unprofessionally repaired - Set / adjust

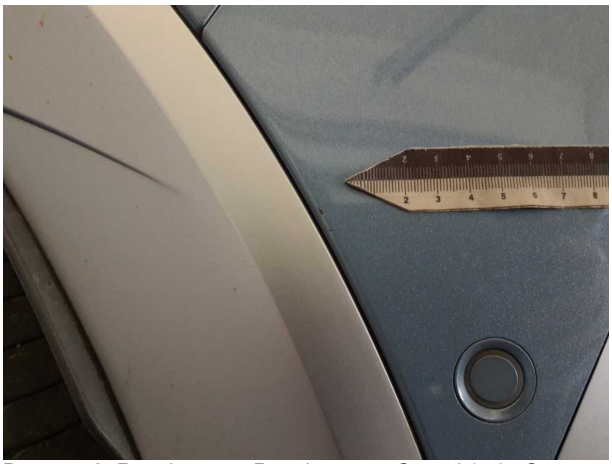
Damage 3: Rear bumper: Rear bumper - Scratch(es) - Smart repair

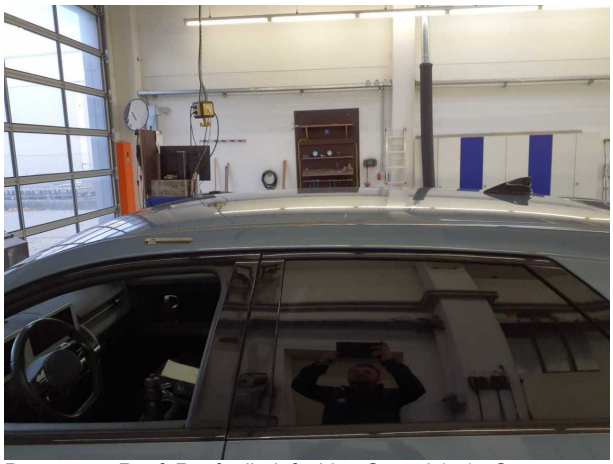
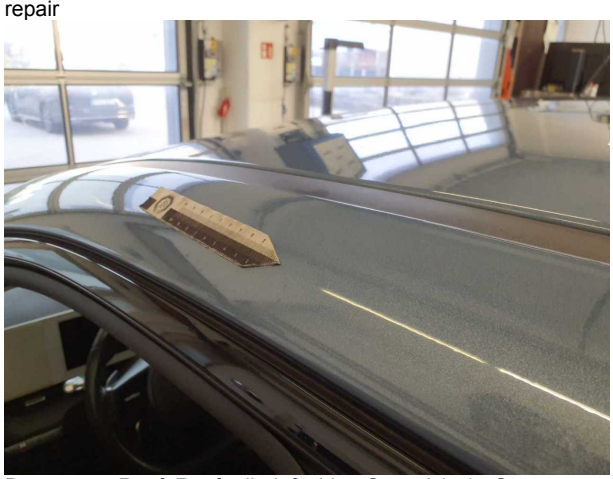
Damage 4: Roof: Roof rail - left side - Scratch(es) - Smart repair

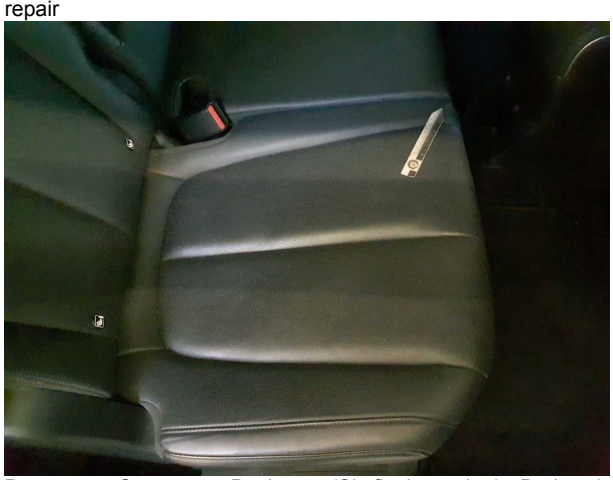
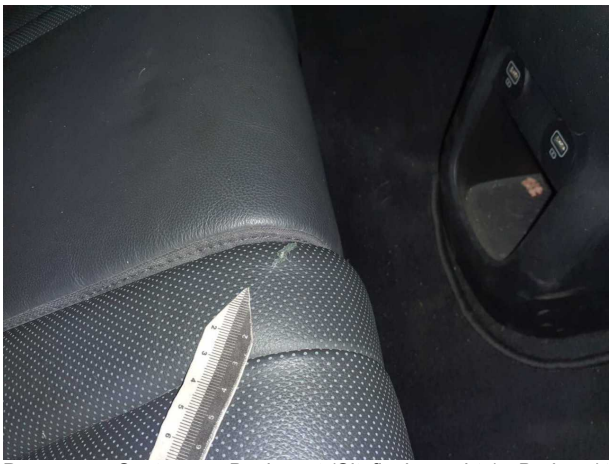
Damage 5: Seat - rear: Back seat (Sitzfläche rechts) - Broken / torn - Replace

Damage 5: Seat - rear: Back seat (Sitzfläche rechts) - Broken / t… - Replace

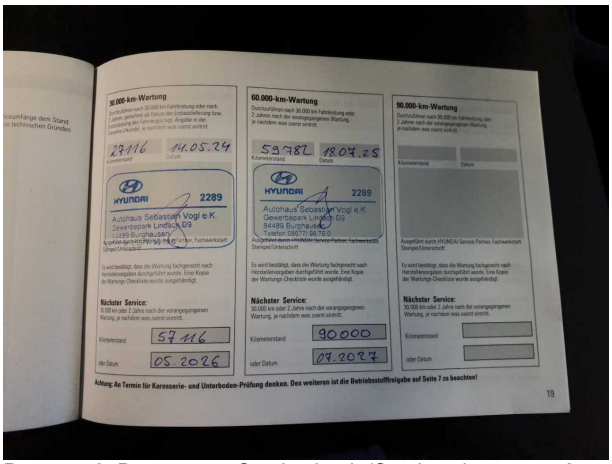
Damage 6: Documents: Service book (Service überzogen, 24 Monate/30000 km) - Incomplete - Loss in value

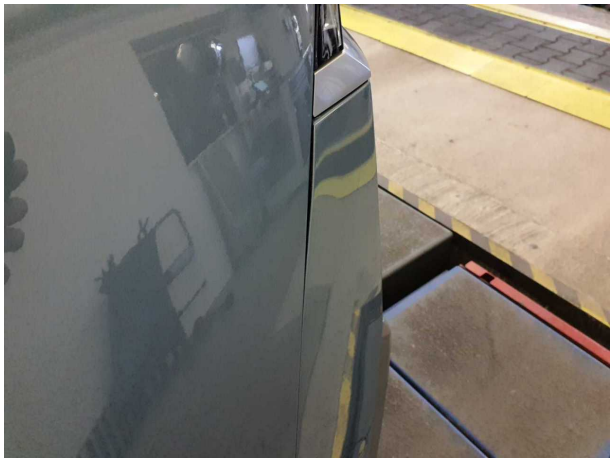
Previous damage 1: Rear, Side right

No.	Previous damage	Extent of damage
1	Rear, Side right, Provided by user / customer, from 29 Aug 2025	17.000,00 €
Total (net):		17.000,00 €

- According to available information previous damages were repaired at the vehicle. Traces of repairs, which allow conclusions about the area of repair, were not recognizable during the inspection.

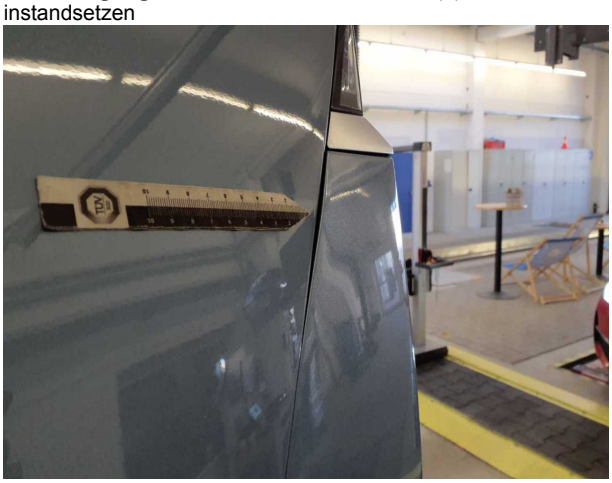
Beschädigung 2: Stossfänger hinten: Stossfänger hinten - nicht fachgerecht instandgesetzt - einstellen/justieren

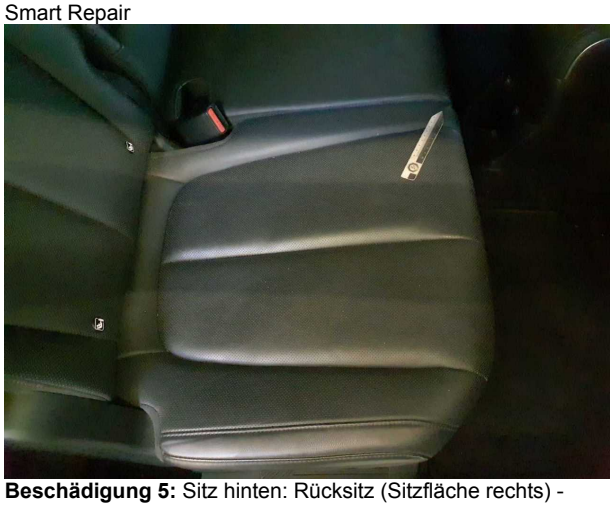
Beschädigung 5: Sitz hinten: Rücksitz (Sitzfläche rechts) - gebrochen / gerissen - erneuern

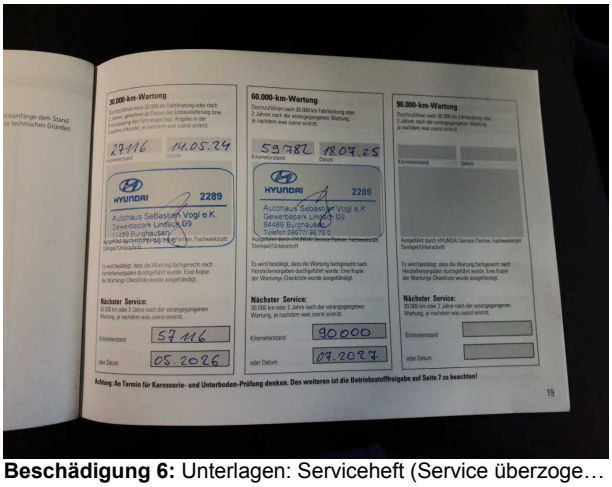
Beschädigung 6: Unterlagen: Serviceheft (Service überzoge… 24 Monate/30000 km) - unvollständig - Wertminderung

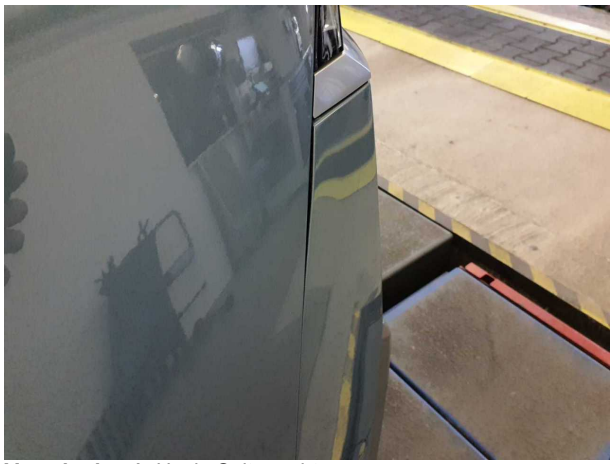
Vorschaden 1: Heck, Seite rechts

Nr.	Vorschaden	Schadenshöhe
1	Heck, Seite rechts, Angabe durch Nutzer/Auftraggeber, vom 29.08.2025	17.000,00 €
Summe (netto):		17.000,00 €

- Laut vorliegenden Informationen wurden am Fahrzeug Vorschäden instandgesetzt. Reparaturspuren, die Rückschlüsse auf den Instandsetzungsbereich des Schadens ermöglichen, waren bei der Besichtigung nicht erkennbar.
