DEKRA-Nr: 0542 / 022566 / 2026 / B089144000398 vom 22.10.2026

Zustandsbericht/Minderwertgutachten-Leasing

Erstzulassung	16.11.2022	Letzte Zulassung	16.11.2022
Hersteller	VOLVO	Typ / Verkaufsbez.	XC60 B5 B AWD Ultimate Dark
Aufbauart	Geländewagen	Türen	5
Sitzplätze	5	Fahrzeug-Ident.-Nr.	YV1UZL1VXP1256244
HSN / TSN	9101 / BRB	Schlüssel-Nr.	40517277
Km-Stand abgelesen	45052	Nächste HU §29 StVZO	11 / 2027
Energiequelle / Kraftstoff	Hybr.Benzin/E	Zylinderanzahl	/
Leistung (kW)	184	Hubraum (ccm)	1969
Schadstoffklasse:	EURO6;WLTP;AP;PI/CI; M, N1 I		
Felgen	Leichtmetall	Farbe	Onyx Black Metallic

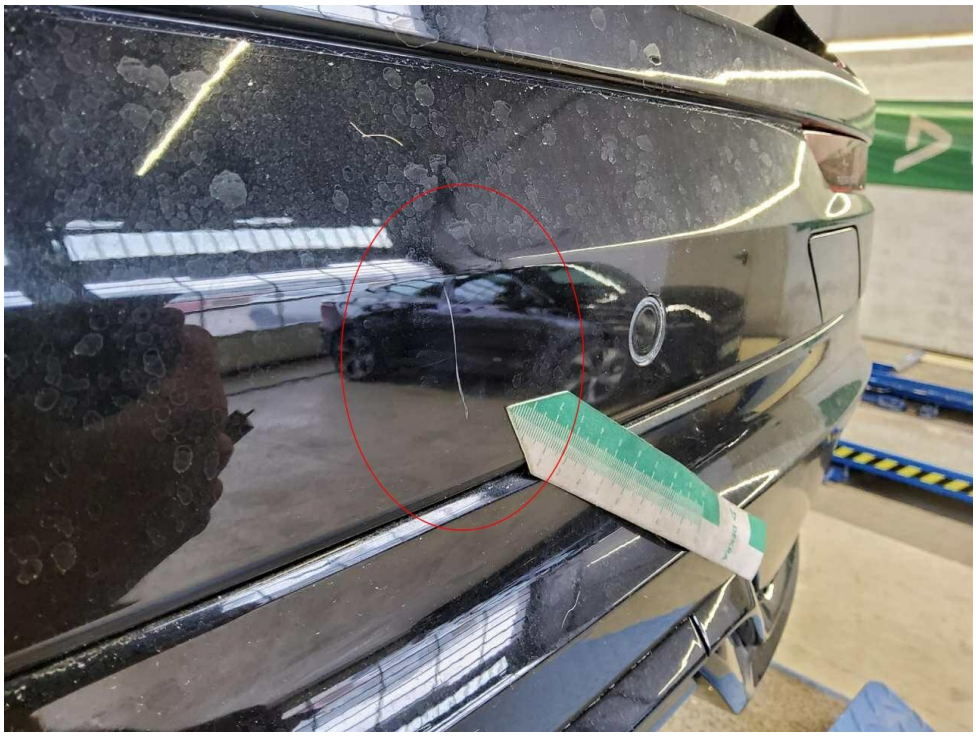
Bild 12 : Stoßfänger hinten Lackierung, zerkratzt, smart repair

1. Stoßfänger hinten Lackierung,
   zerkratzt, smart repair (Bild 12)
