Zustandsbericht

Protokollnummer: 48109354
Auftrags-Nr / Referenz: 50435492
Besichtigungsdatum: 14.09.2026

Hersteller / Modell	Mazda CX-60 e-SKYACTIV-D 254 M HYBRID AWD HOMURA		
Kennzeichen	WES-V 2022	**Vehicle Identification number**	JMZKH0HE701136425
Erstzulassung	04.09.2023	**Laufleistung (abgelesen)**	43.241 km
HSN/TSN	7118 / AIM 00051	**Kraftstoffart**	Hybr.Diesel/E
Fahrzeugart	Geländewagen	**Antriebsart**	Allradantrieb
Schadstoffklasse	EURO6	**Getriebe / Anzahl Gänge**	Automatik
Farbe	Weiß Metallic	**Besichtigungszustand**	bedingt: Licht/Nässe/Schmutz
Leistung	187 kW	**Nächste HU**	09/2026
Hubraum	3.283 ccm	**Zylinder**	6
Wartungsheft / Nachweis	digitaler Nachweis / vollständig	**Restlauf bis Service**	18.000 km
Letzte Wartung	07/2026 bei 40.588 km	**Polsterart**	Leder
Vorschaden	Keine Feststellbar	**Polsterfarbe**	Schwarz
Nachlackierung	Keine Feststellbar	**zul. Gesamtgewicht**	2.516 kg
Dokumente	ZB I vorhanden (Kopie)	**Anzahl Halter**	unbekannt
Schlüssel soll/ist	2/2	**Anzahl Sitze / Türen**	5 / 4
Vertragsnummer	50435492	**Re-Import**	Nein

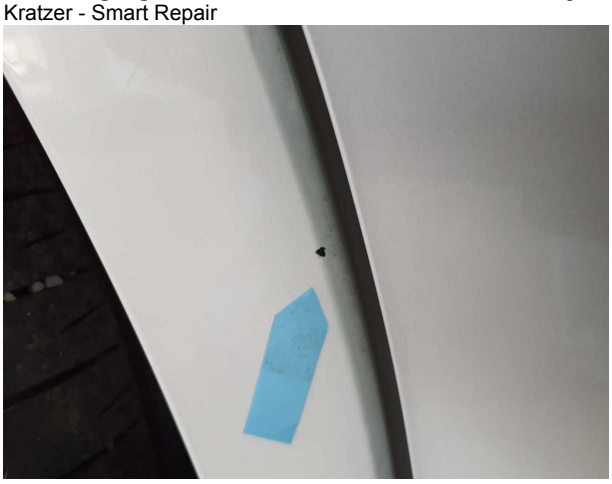
Beschädigung #2: Seitenwand links: Radhausverbreiterung - Kratzer - Smart Repair

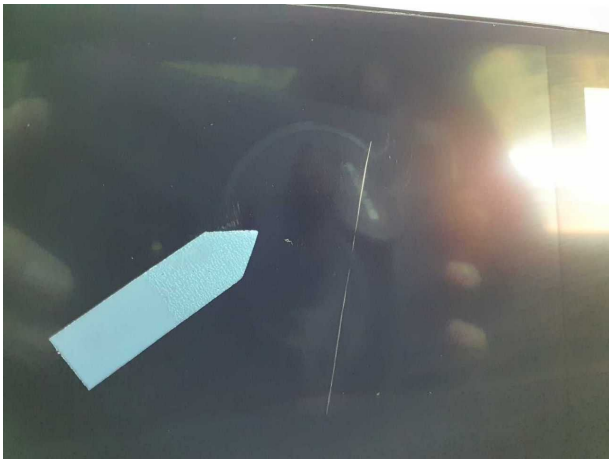
Beschädigung #7: Heizungssystem: Bedienung mit Display (Infotainmentdisplay) - Kratzer - erneuern
