A104 - D26083116657

Peugeot 3008 II (07.2016->)

Détails de l'inspection

Date de l'inspection	31/08/2026

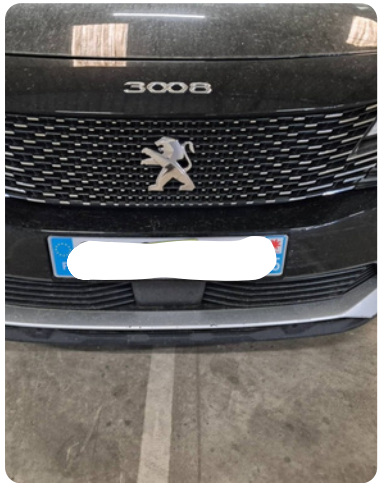
Pare-chocs

Type	Casses (PC Peint)
Mode de réparation	E - Échange d'élément peint
