DEKRA-Nr: 0357 / 038576 / 2026 / B083273002729 vom 05.11.2026

# Vermarktungsbericht

| Hersteller | Kia | Typ / Verkaufsbez. | Sorento (MQ4)(2020->) / Sorento 1.6 T-GDI Plug-In Hybrid Platinum 4WD (EUR 5 |
| Fahrzeug-Ident.-Nr. | KNARM81HDP5202569 | HSN / TSN | 2233 / ABJ |

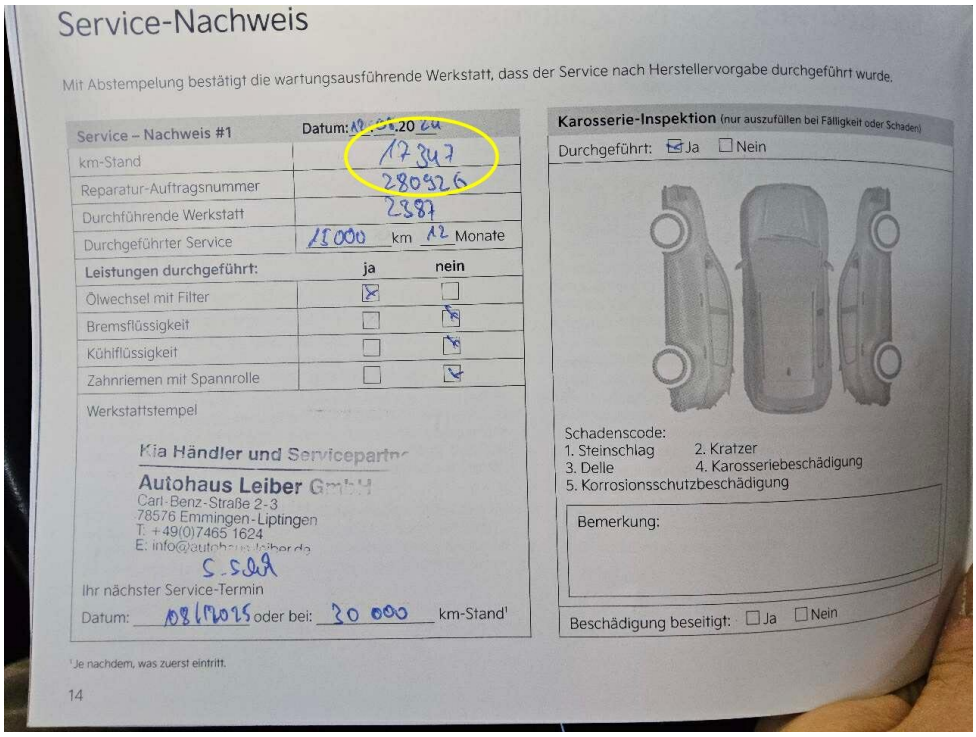
Bild 10 : Wartungsnachweis
Enfall der uneingeschränkten Herstellergarantie

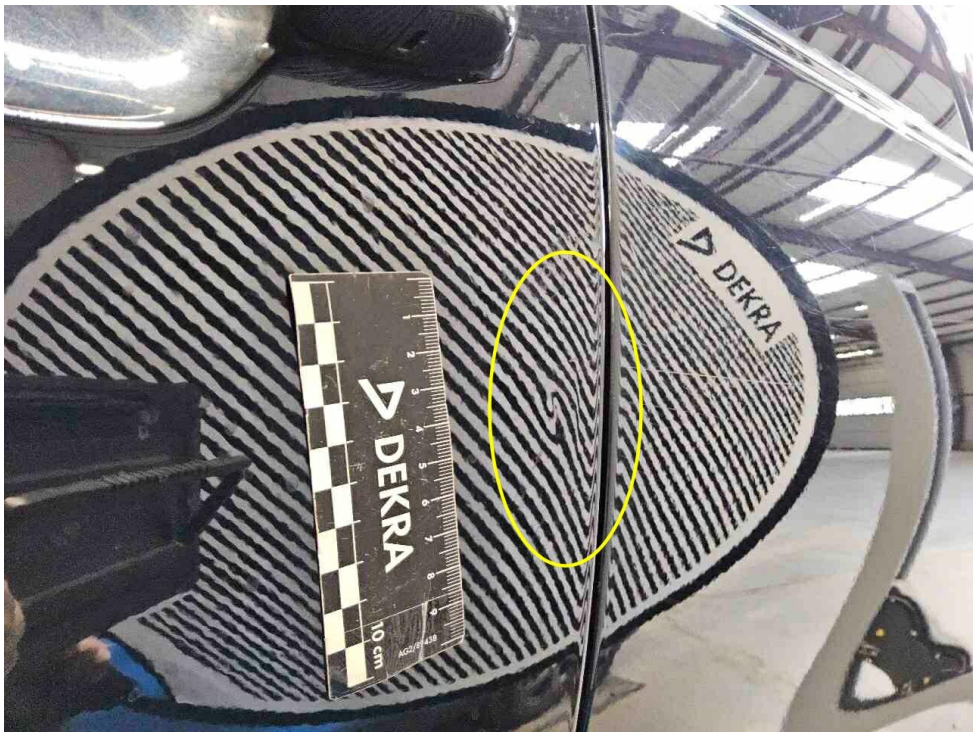
Bild 16 : tür vorne links
Tür vorne links, eingedellt, Gebrauchsspur

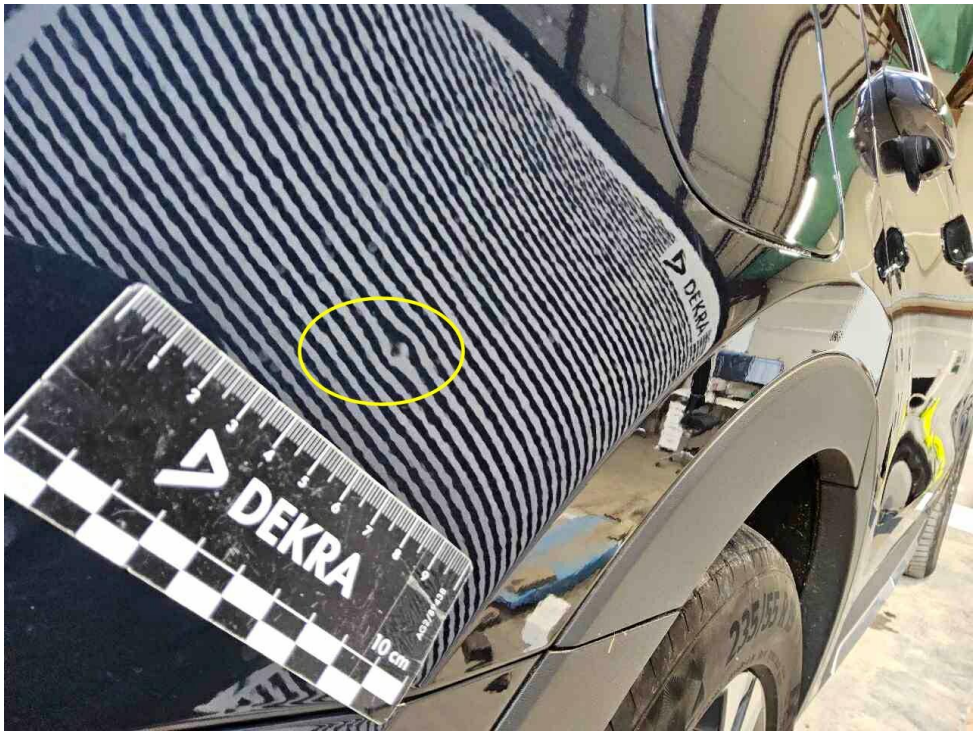
Bild 19 : Seitenteil hinten rechts, eingedellt, Gebrauchsspur
