ZS HYBRID+ LUX

TELAIO: LSJWS4393RZ296533

Descrizione

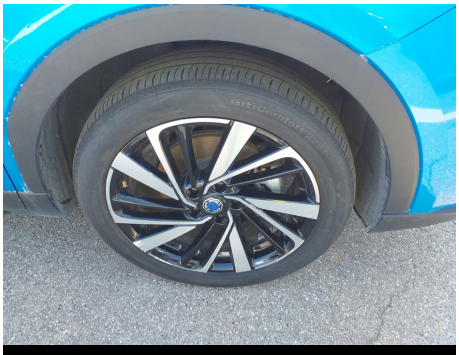
012	Cerchio in lega / Posteriore Destro Materiale : Alluminio / Diametro Cerchio/Pneumatico : 18 "	Riga	Smart repair

Cerchio in lega / Posteriore Destro / Riga
