Zustandsbericht

Protokollnummer: 48025559
Auftrags-Nr / Referenz: 20967085
Besichtigungsdatum: 08.10.2026

Hersteller / Modell	Tesla Model Y Long Range Dual Motor AWD		
Kennzeichen	M-HX 1115E	**Vehicle Identification number**	XP7YGCEK0PB186871
Erstzulassung	21.08.2023	**Laufleistung (abgelesen)**	43.972 km
HSN/TSN	1480 / ABI 00004	**Kraftstoffart**	Elektro
Fahrzeugart	Mehrzweckfahrzeug	**Antriebsart**	Allradantrieb
Schadstoffklasse	2017/1151	**Getriebe / Anzahl Gänge**	Direktantrieb
Farbe	Solid Black	**Besichtigungszustand**	ausreichend
Leistung	190 kW	**Nächste HU**	08/2026
Wartungsheft / Nachweis	digitaler Nachweis / vollständig	**Restlauf bis Service**	
Letzte Wartung		**Polsterart**	Leder
Vorschaden	Keine Feststellbar	**Polsterfarbe**	Schwarz
Nachlackierung	Keine Feststellbar	**zul. Gesamtgewicht**	2.518 kg
Dokumente	ZB I vorhanden	**Anzahl Halter**	unbekannt
Schlüssel soll/ist	2/2	**Anzahl Sitze / Türen**	5 / 5
Vertragsnummer	52098129	**Re-Import**

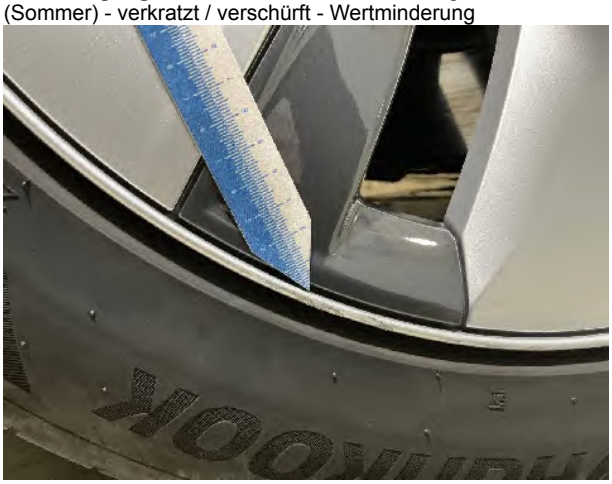
Beschädigung #4: Rad/Reifen: Leichtmetallfelge vorn rechts (Somm… - verkratzt / verschürft - Wertminderung

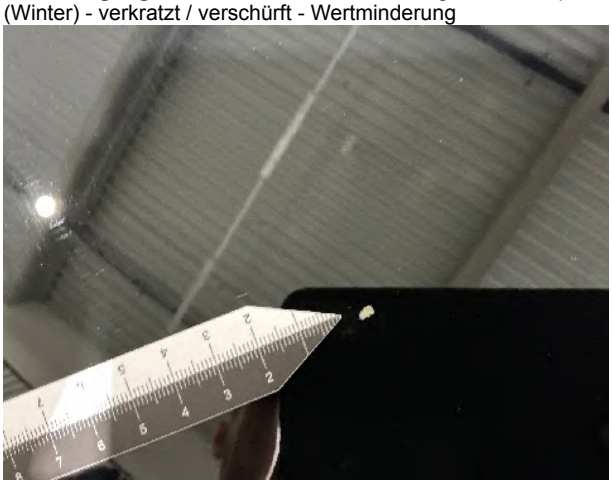
Beschädigung #8: 2.Radsatz: Leichtmetallfelgensatz komplett (Winter) - verkratzt / verschürft - Wertminderung
