Zustandsbericht

Kunde :	**Allane SE**		
Berichtsnummer :	**0000000950705-DE613**	**Amtl. Kennzeichen :**	**A-TX 327E**
Referenznummer:	**31276365**

Hyundai Ioniq 5 (05.2021->) Basis Elektro

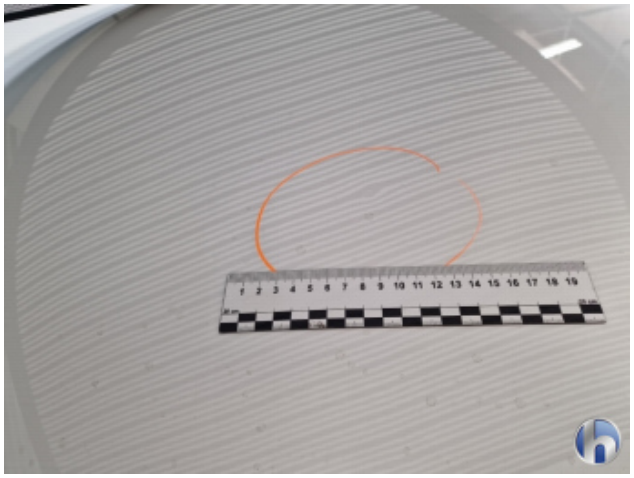
3. Felge Vorne - Rechts
Beschädigt - Smart Repair
