Informe de tasación

PEUGEOT PARTNER COM.

STANDARD 600KG BLUEHDI 73KW

VIN	VR3EFYHT2PN513430
Primera matriculación	24/3/2023
Kilometraje del vehículo	139.660 km

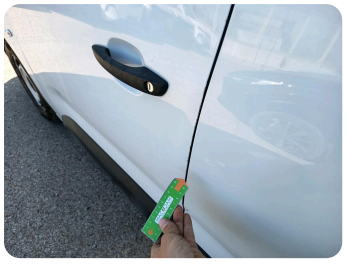
7 | Puerta Delant Iz

Tipo de daño	Rayado
Modo de reparación	Pintar
