Fahrzeugzustandsbericht - Verkauf

FORD Kuga 2.0 EcoBlue Aut. TITANIUM X

Inspektion - ID	**11758988**	Besichtigt am	**05.11.2026 12:48:39**

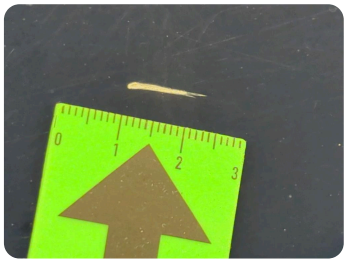
1 | Innenraum

Schadensart	Verschmutzt
Schweregrad	Gesamtes Fahrzeug
Reparaturmethode	Reinigen
Ursache	Bei Inspektion festgestellt

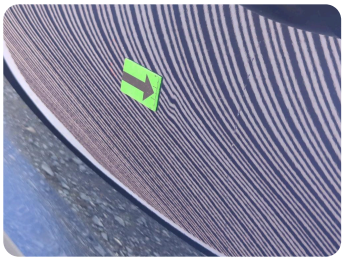
2 | Tür hinten links

Schadensart	Kratzer
Schweregrad	>2 cm - 3 cm
Reparaturmethode	Lackieren
Ursache	Bei Inspektion festgestellt

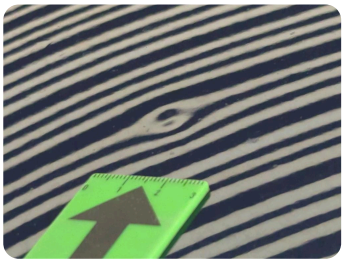
3 | Tür hinten rechts

Schadensart	Kratzer
Schweregrad	>3 cm - 4 cm
Reparaturmethode	Lackieren
Ursache	Bei Inspektion festgestellt

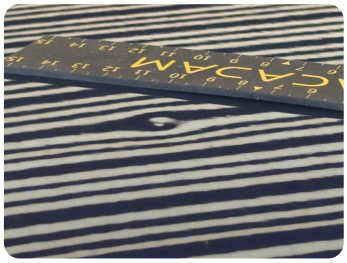
4 | Tür vorne rechts

Schadensart	Delle(n)
Schweregrad	>2 cm - 3 cm
Reparaturmethode	Instandsetzen + lackieren
Ursache	Bei Inspektion festgestellt
