DEKRA-Nr: 0412 / 031624 / 2026 / B073728001410 vom 08.10.2026

Vermarktungsbericht

Erstzulassung	06.10.2023	Letzte Zulassung	06.10.2023
Fahrzeugart	Personenkraftwagen	Hersteller	Kia
Typ / Verkaufsbez.	Ceed Sportswagon (CD)(2018->2025) / Ceed 1.6 CRDi Mild Hybrid Spirit (EURO 6d)	Aufbauart	Kombi
Türen	5	Sitzplätze	5
Fahrzeug-Ident.-Nr.	U5YH5819GRL170360	HSN / TSN	2234 / ABC
DAT €uropa-Code®	014250260200007	DAT Marktindex	DE009 6436
Km-Stand abgelesen	50156	Nächste HU §29 StVZO	10 / 2026
Energiequelle / Kraftstoff	Hybr.Diesel/E	Zylinderanzahl	/
Leistung (kW)	100	Hubraum (ccm)	1598
Schadstoffklasse:	EURO6;WLTP;AP;PI/CI; M, N1 I	Antriebsart	Frontantrieb
Getriebe	Automatik /	Felgen	Leichtmetall
Farbe	Grau / Metallic / H8G

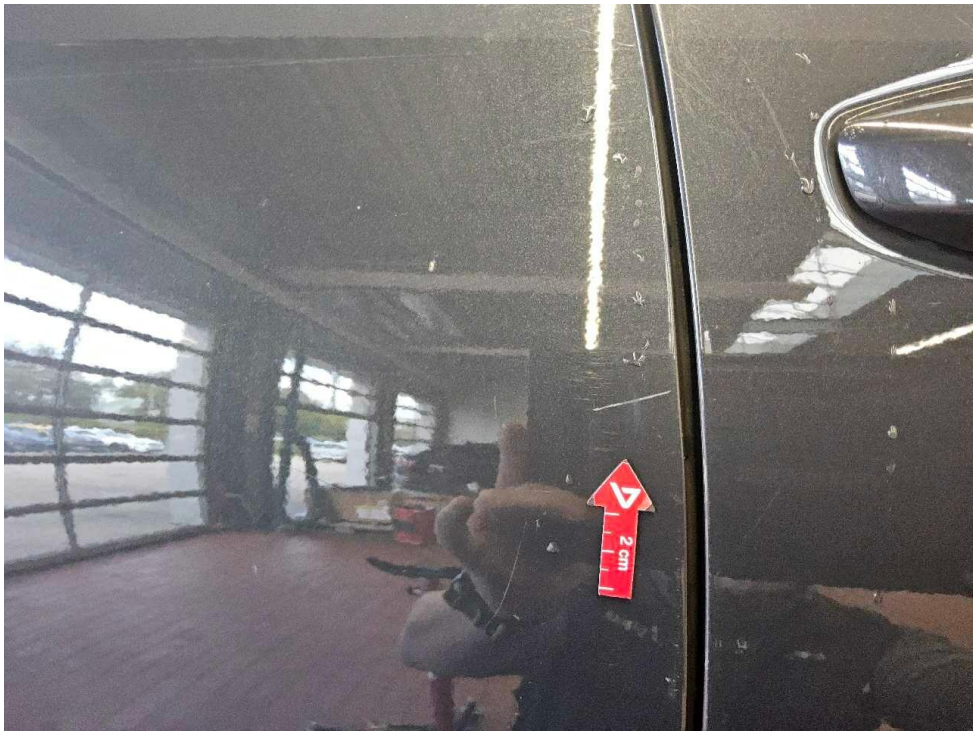
Bild 18 : Tür hinten rechts verschrammt

1. Dach eingedellt, smart repair (Bild 11, 12)
2. Felge hinten rechts zerkratzt, erneuern (Bild 13, 14)
3. Tür hinten rechts verschrammt, smart repair (Bild 18, 19)
4. Tür vorne rechts verschrammt, smart repair (Bild 20)
5. Seitenwand hinten rechts eingedellt mit Lackschaden, smart repair (Bild 21, 22)
6. Stoßfänger vorne Lackierung, verschrammt, lackieren
7. Lackvorbereitung

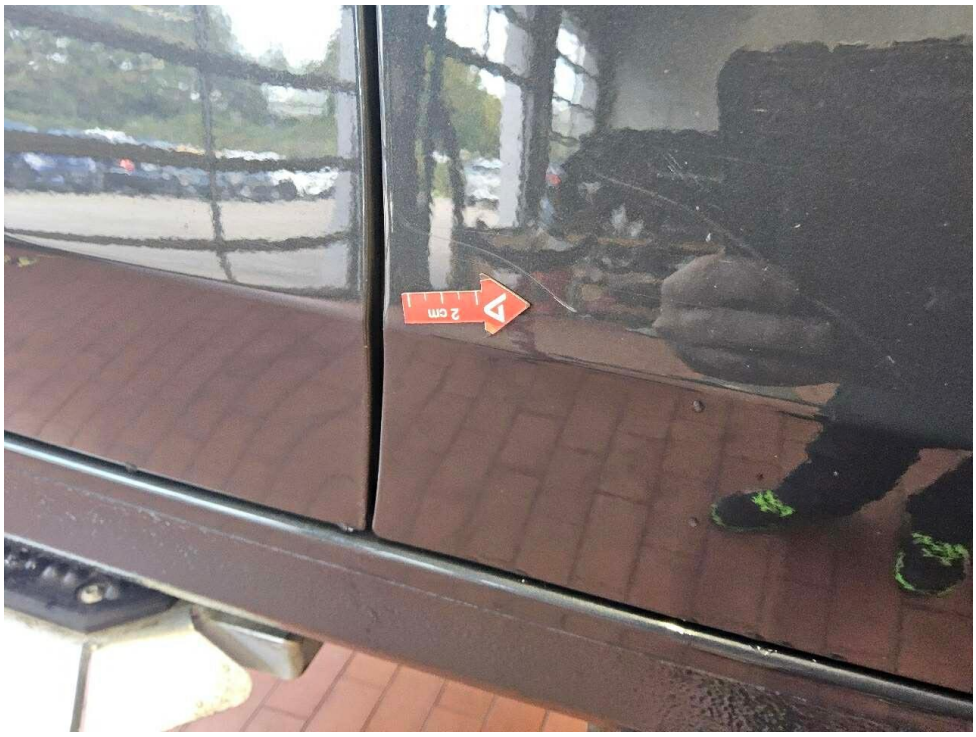
Bild 19 : Tür hinten rechts verschrammt

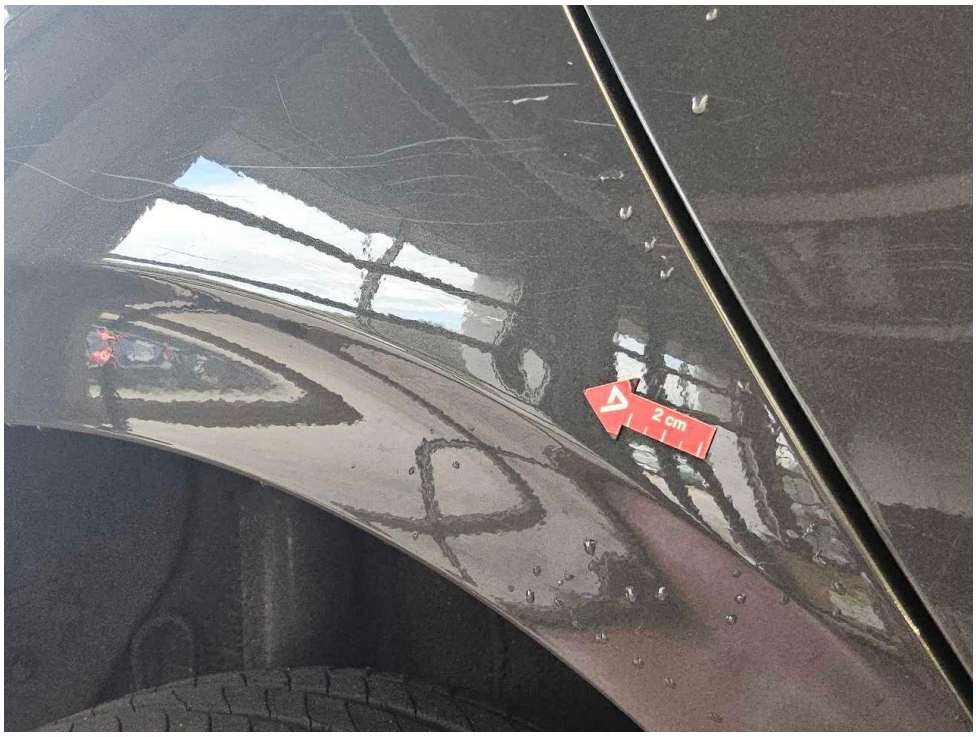
Bild 20 : Tür vorne rechts verschrammt

Bild 21 : Seitenwand hinten rechts eingedellt mit Lackschaden
