Zustandsbericht

Protokollnummer: 48235292
Auftrags-Nr / Referenz: 19306168
Besichtigungsdatum: 23.09.2026

Hersteller / Modell	Tesla Model Y Long Range Dual Motor AWD		
Kennzeichen	D-AX 1001E	**Vehicle Identification number**	XP7YGCEK4NB036405
Erstzulassung	17.10.2022	**Laufleistung (abgelesen)**	106.383 km
HSN/TSN	1480 / ABD 00016	**Kraftstoffart**	Elektro
Fahrzeugart	Mehrzweckfahrzeug	**Antriebsart**	Allradantrieb
Schadstoffklasse	2017/1151	**Getriebe / Anzahl Gänge**	Direktantrieb
Farbe	Pearl White Multi-Coat	**Besichtigungszustand**	bedingt: Licht/Nässe/Schmutz
Leistung	153 kW	**Nächste HU**	11/2027
Wartungsheft / Nachweis	digitaler Nachweis / vollständig	**Restlauf bis Service**	
Letzte Wartung		**Polsterart**	Leder
Vorschaden	Keine Feststellbar	**Polsterfarbe**	Anthrazit
Nachlackierung	Keine Feststellbar	**zul. Gesamtgewicht**	2.619 kg
Dokumente	ZB I vorhanden	**Anzahl Halter**	unbekannt
Schlüssel soll/ist	2/1	**Anzahl Sitze / Türen**	5 / 5
Vertragsnummer	52087673	**Re-Import**

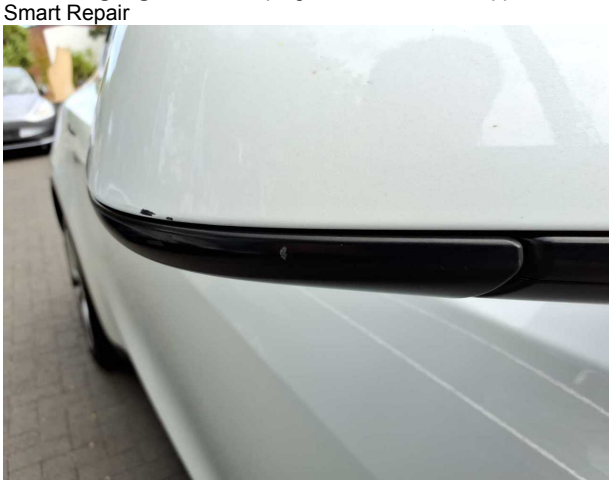
Beschädigung #1: Außenspiegel rechts: Abdeckkappe - Kratzer - Smart Repair

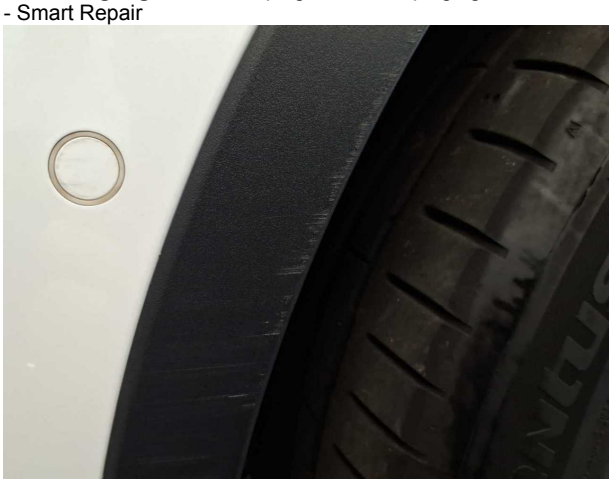
Beschädigung #3: Kotflügel links: Radlauf - verkratzt / verschürft - erneuern

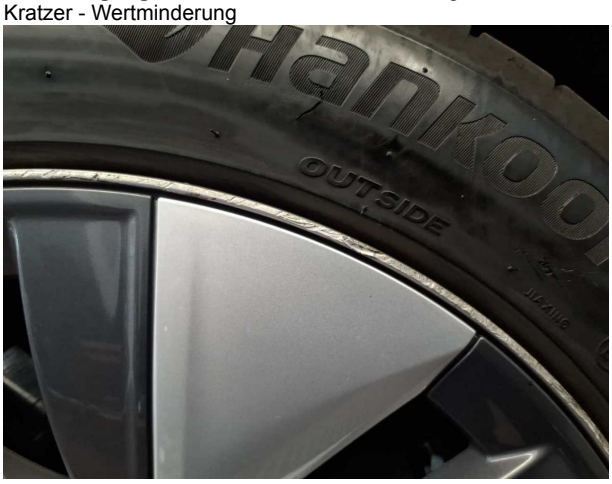
Beschädigung #4: Rad/Reifen: Leichtmetallfelge vorn links - Kratzer - Wertminderung

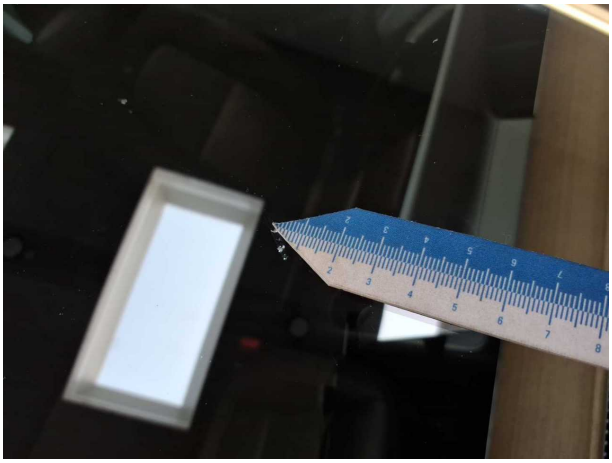
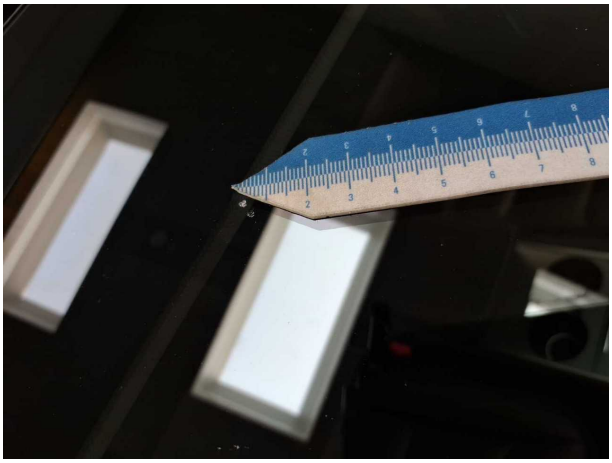
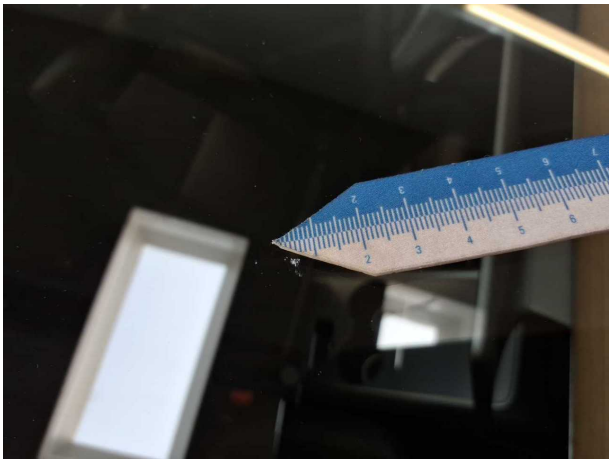
Beschädigung #10: Verglasung: Frontscheibe - Steinschlag - erneuern
