Inspection Report

Make	BMW	Gearbox	Automatic
Model	i3 42,2kWh (I01)	Fuel type	Electric
Mileage	95,732	kW	125
VIN	WBY8P210607K30799	cc	0
First registration date	11/12/2021	Customer	BMW Austria Leasing GmbH Minderwertgutachten

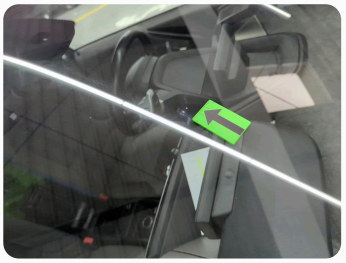
1 | Floor mat(s)

Damage type	Hole
Repair mode	Replace
Cause	Use/wear
