Peugeot 2008 '19

Voertuiginformatie

Samenvatting schade

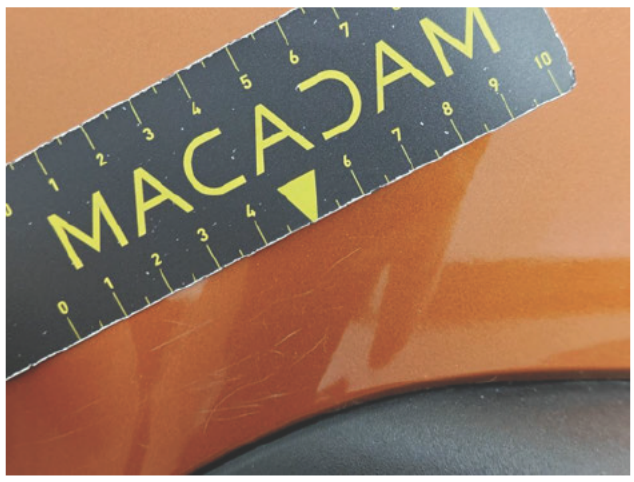
Bumper A L hoek
Kras(sen)
Herstellen en spuiten (compleet)
Achterzijde

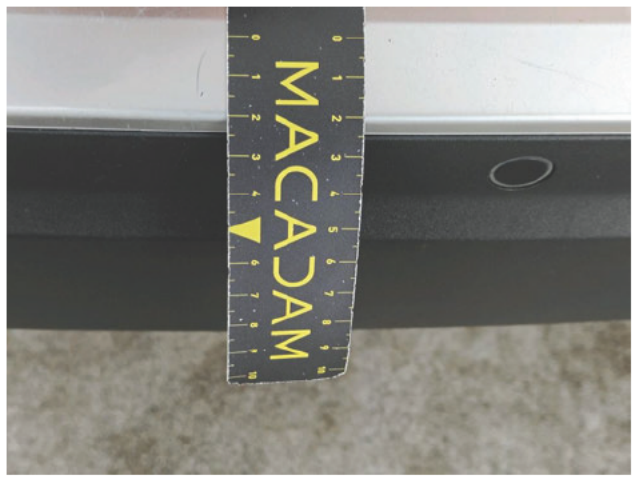
Bumper A R hoek
Kras(sen)
Herstellen en spuiten (compleet)
Achterzijde

Bumper A sierlijst
Kras(sen)
Vervangen
Achterzijde

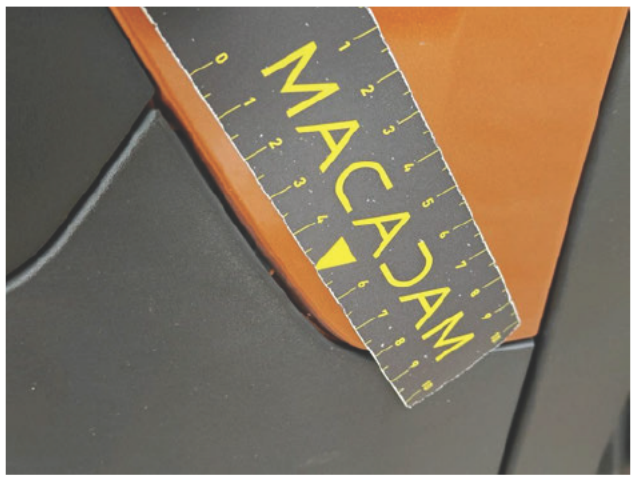
Bumper V spoiler
Vervormd / Geforceerd
Smartrepair
Voorzijde

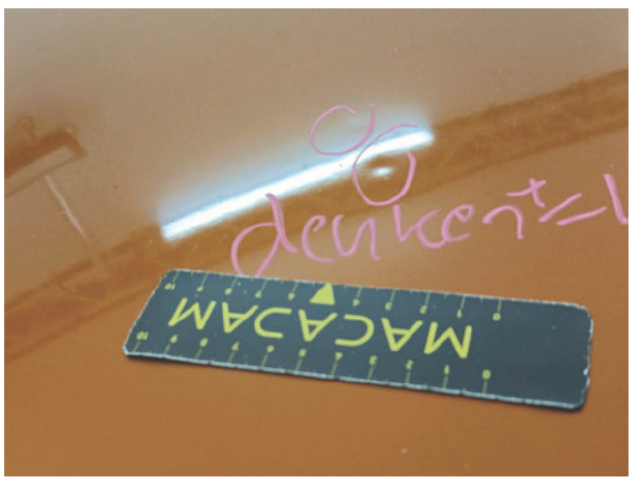
C/D-stijl R bekleding binnen
Kras(sen)
Smartrepair
Achterzijde

Dak
Hagelschade
Uitdeuken zonder spuiten (hagelschade)
Dak & andere

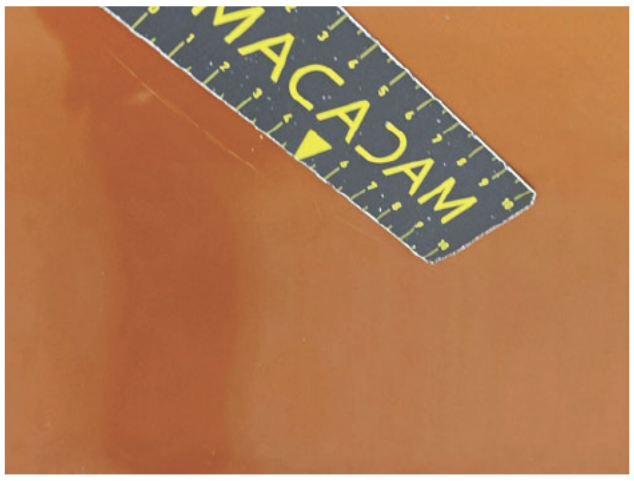
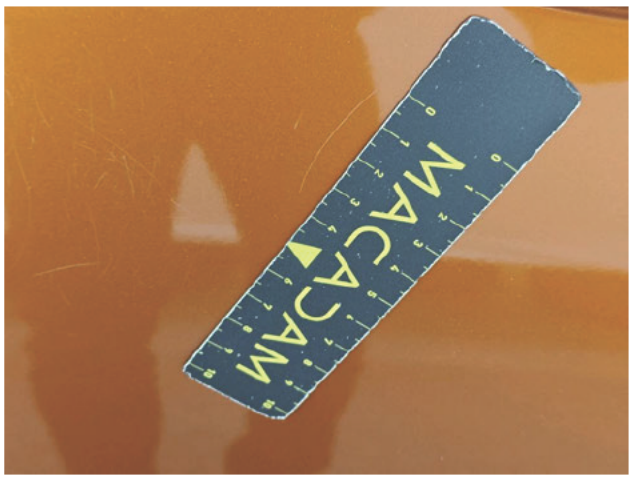
Deur A L
Kras(sen)
Herstellen en spuiten (gedeeltelijk)
Links

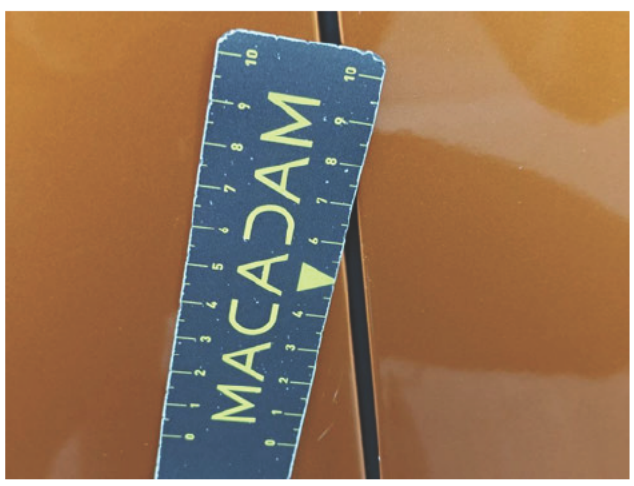
Deur A R
Kras(sen)
Herstellen en spuiten (gedeeltelijk)
Rechts

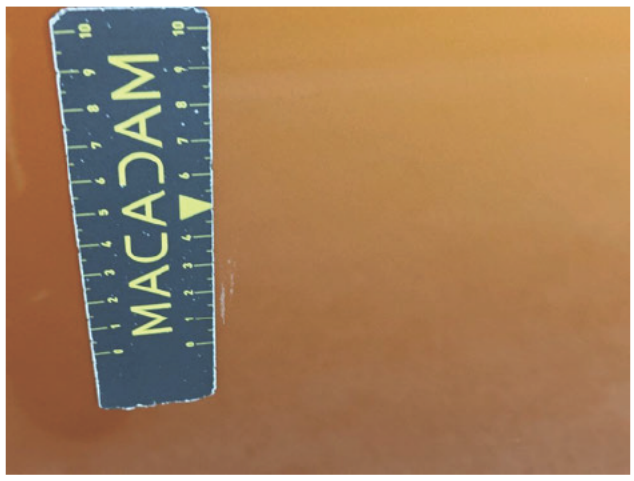
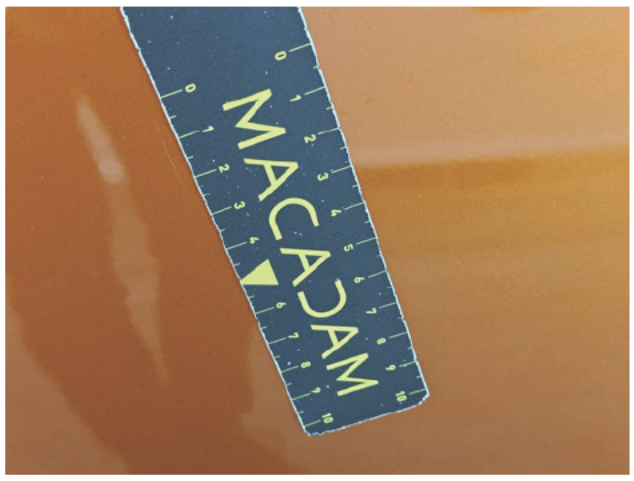
Deur V L
Deuk(en) en kras(sen)
Herstellen en spuiten (compleet)
Links

Deur V R
Kras(sen)
Herstellen en spuiten (gedeeltelijk)
Rechts
