LVV Nr	446452
Hersteller	Seat
Model	Tarraco
Variante	FR 1.4 e-HYBRID PHEV
Listenpreis	44.920,15
VIN	VSSZZZKN4RW503940
Erstzulassungsdatum	1.4.2024
Kennzeichen	ME Q1304E

DEKRA-Nr: 0551 / 062364 / 2026 / B083337000414 vom 04.09.2026

Zustandsbericht / Minderwertgutachten

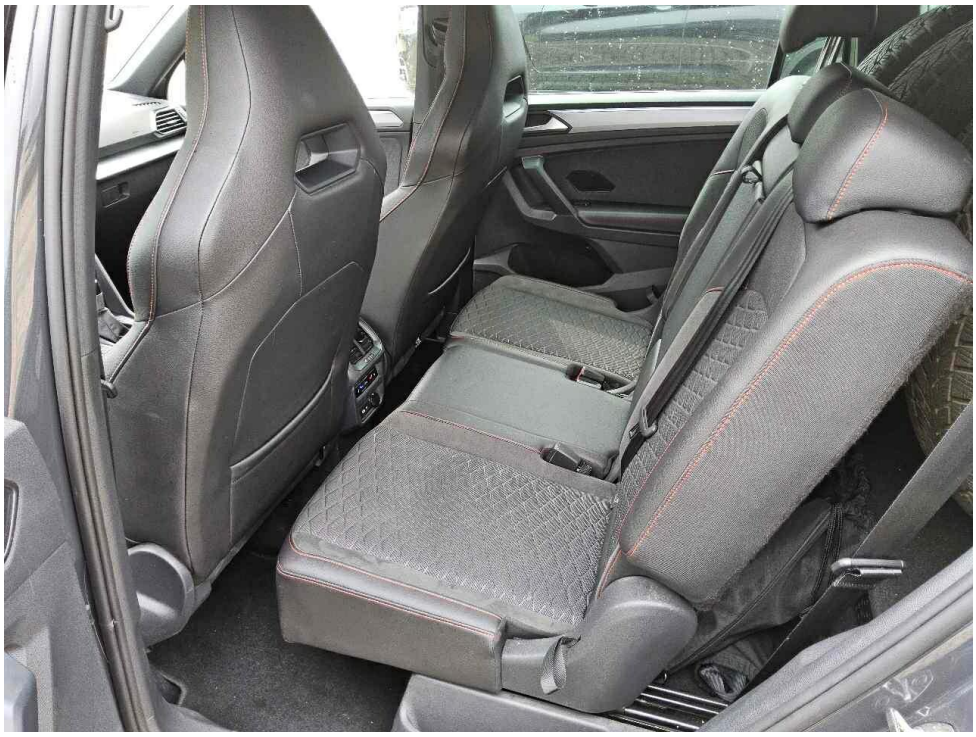
Bild 8 : Durch geöffnete hintere Tür: Rücksitzbank

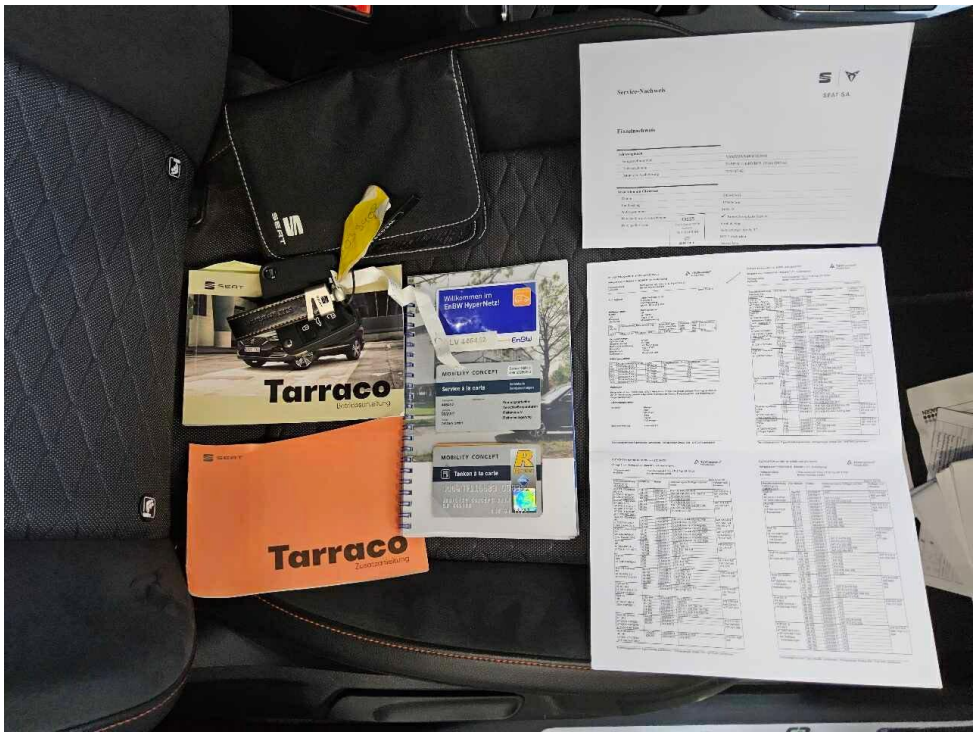
Bild 10 : Serviceheft letzter Eintrag, alle Fahrzeugschlüssel, Bordmappe

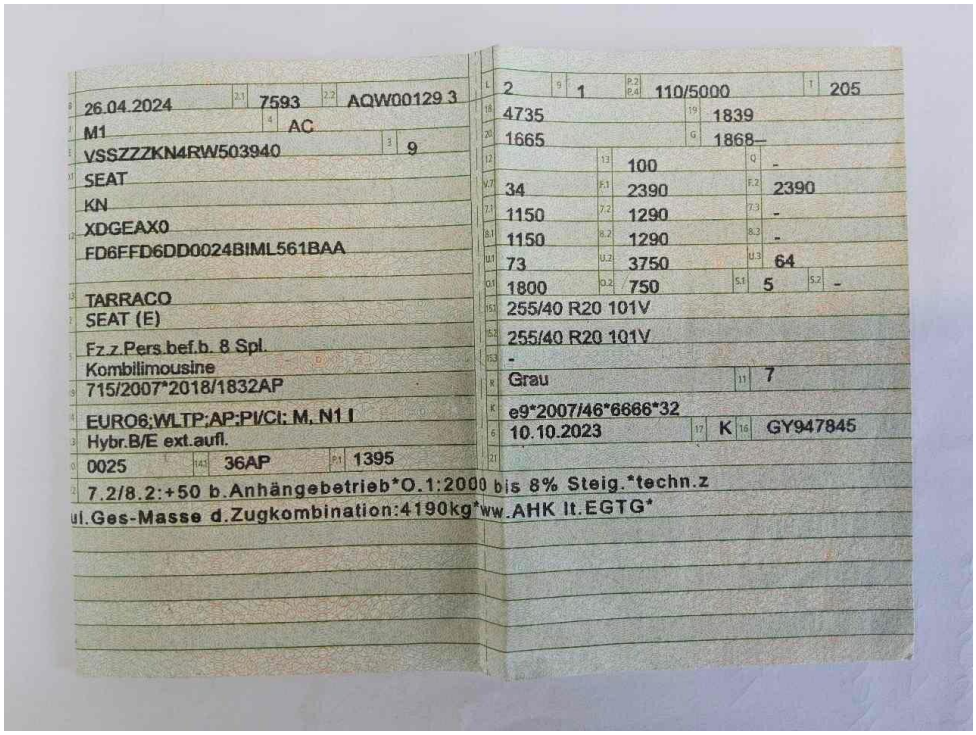
Bild 11 : ZLB Teil 1 (ohne Halterdaten)

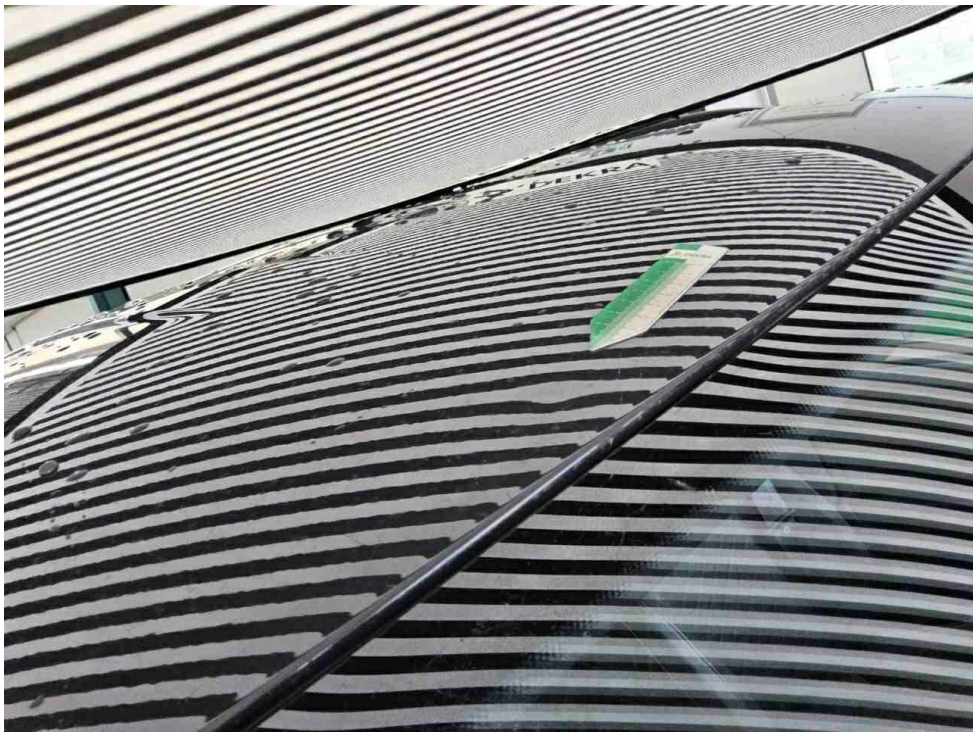
Bild 17 : Fahrzeuglackierung verkratzt

glanzgedrehte Felge vorn links verschrammt, (Bild 35)
Tür hinten rechts, Einstieg verkratzt, (Bild 26)
Fahrzeuglackierung verkratzt, (Bild 17, 34)
Türkante hinten rechts, Lackabplatzer (Bild 25)
Türkante hinten links, Lackabplatzer (Bild 24)
Dach eingedellt (Bild 18)
Tür hinten rechts eingedellt (Bild 16)
Heckklappe eingedellt (Bild 22)
Türkante vorn rechts, Lackabplatzer (Bild 23)
Verkleidung Kofferraum hinten, zerkratzt, Gebrauchsspur (Bild 29, 30)
Verkleidung Heckklappe, zerkratzt, Gebrauchsspur (Bild 28)
Einstiegsblende hinten rechts, zerkratzt, Gebrauchsspur (Bild 27)

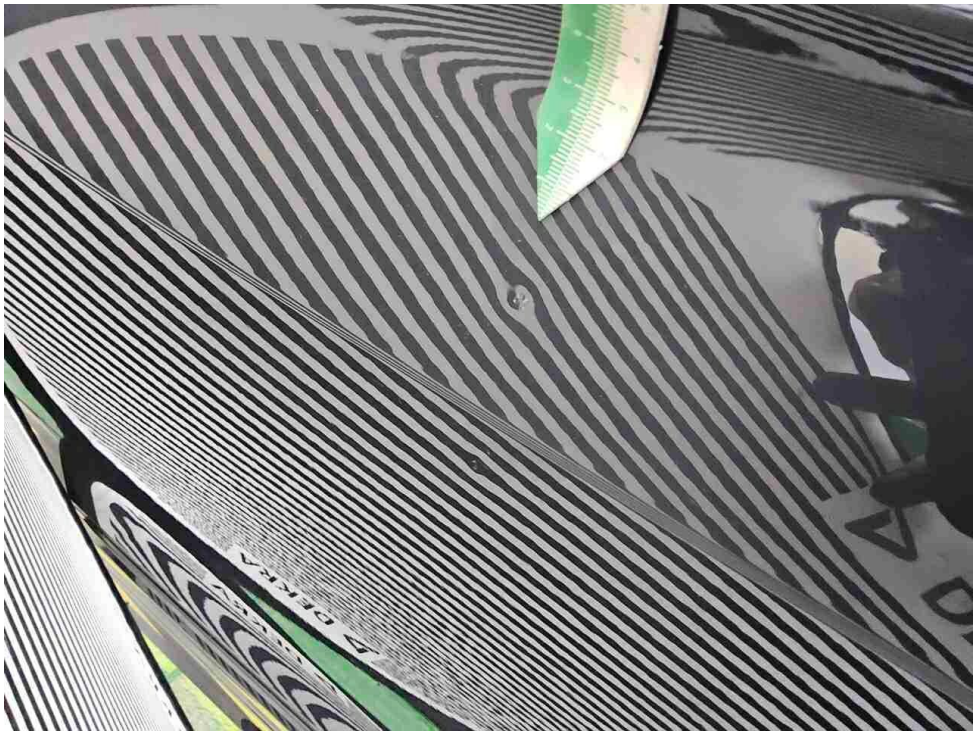
Bild 18 : Dach eingedellt

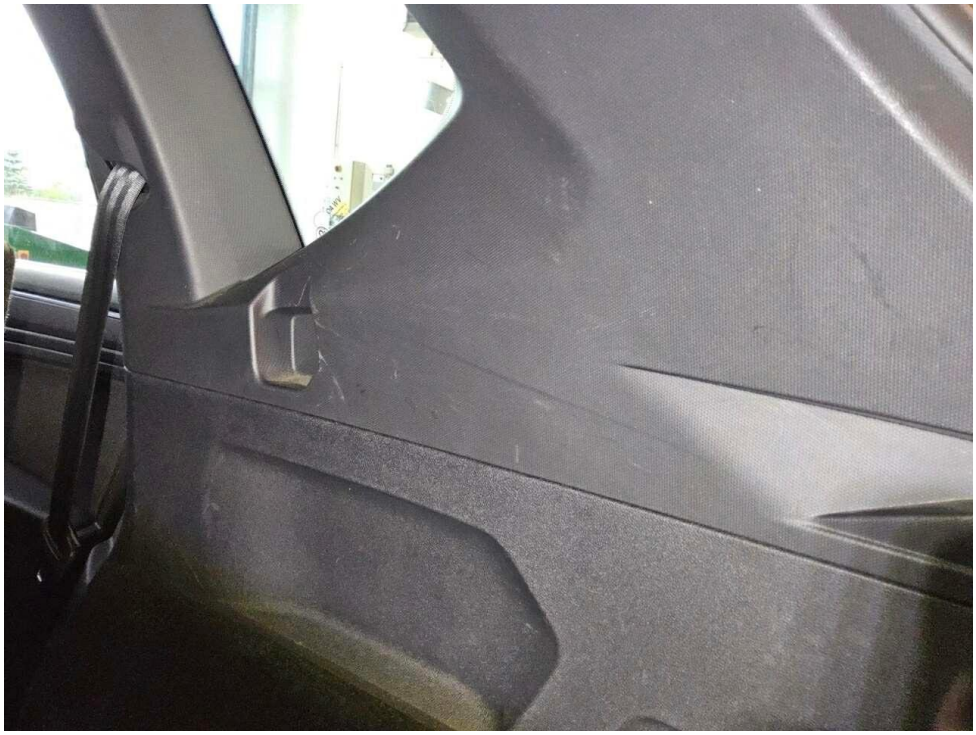
Bild 28 : Verkleidung Heckklappe, zerkratzt, Gebrauchsspur

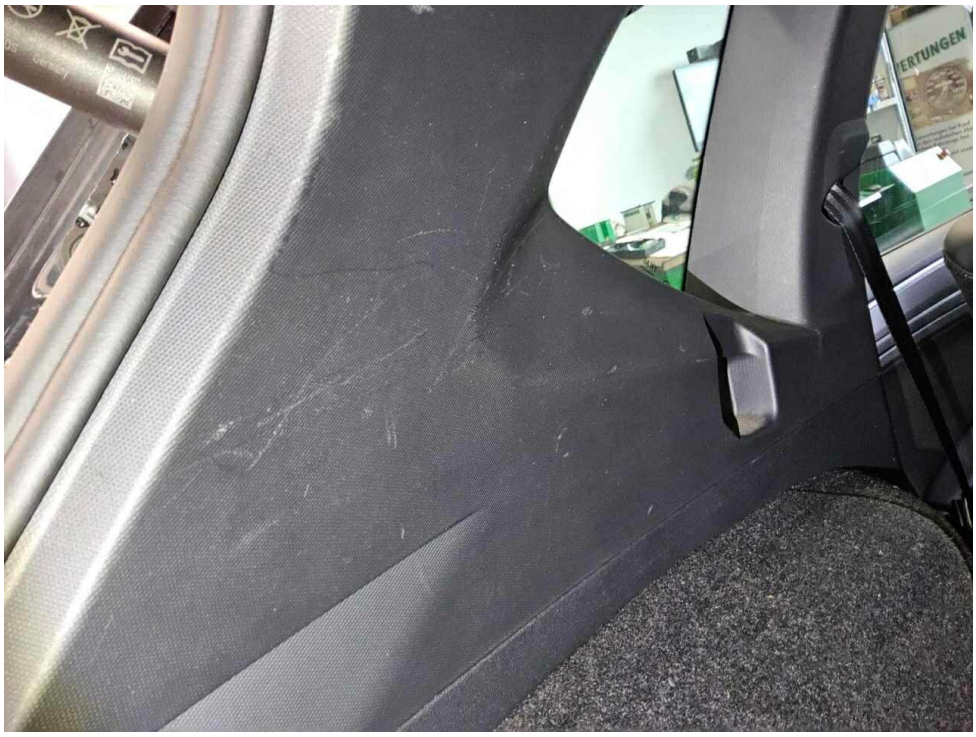
Bild 29 : Verkleidung Kofferraum hinten, zerkratzt, Gebrauchsspur

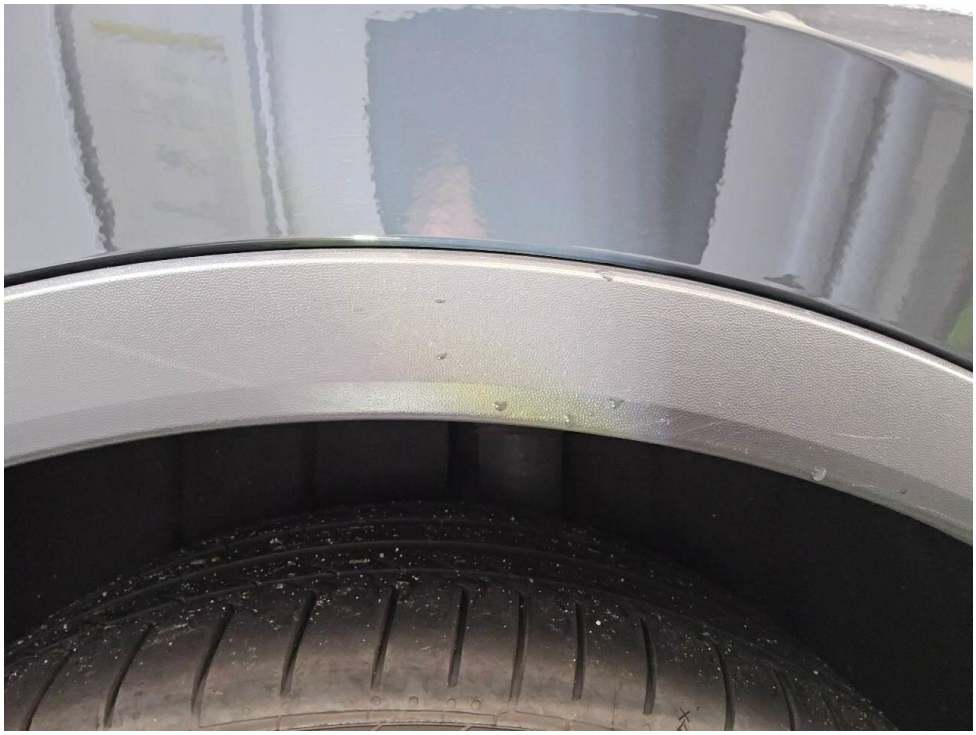
Bild 38 : Radlaufverkleidung hinten links verschrammt

1. glanzgedrehte Felge hinten links verschrammt, erneuern (Bild 36)
2. Radlaufverkleidung hinten links verschrammt, erneuern (Bild 37, 38, 39)
3. glanzgedrehte Felge hinten rechts verschrammt, erneuern (Bild 40, 41)
4. glanzgedrehte Felge vorn rechts

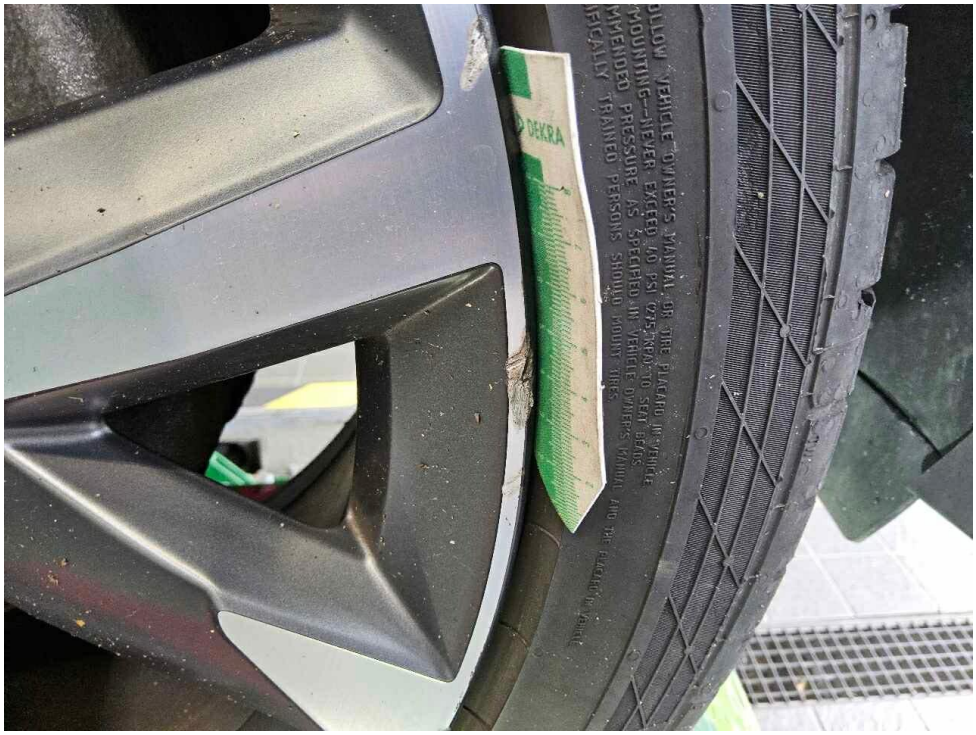
Bild 42 : glanzgedrehte Felge vorn rechts verschrammt

verschrammt, erneuern (Bild 42, 43)
5. Heckdiffusor verschrammt, erneuern (Bild 44, 45)
6. T - Kühlmittelstand bei Min, prüfen und Befund festlegen, Schadenerweiterung möglich (Bild 46)
7. Nebelscheinwerferblende links verschrammt, erneuern (Bild 14)
8. Ölwechsel überfällig, erneuern
9. Kotflügel und Tür vorn rechts deformiert und verschrammt, instandsetzen (Bild 19, 20, 21)
10. Frontspoiler deformiert, ohne lackieren, erneuern (Bild 15)
11. Frontspoiler Lackierung, verschrammt, lackieren mit Lackaufbau (Bild 15)
12. Stoßfänger hinten Lackierung, verschrammt, lackieren mit Lackaufbau (Bild 31, 32, 33)
