Ford

TRANSIT CUSTOM ECOBLUE 170 SPORT L1H1 BVA

VIN: WF0YXXTTGYPE24389

Détails de l'inspection

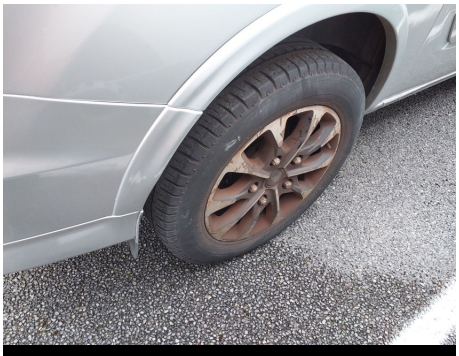
007	Jante / Avant Droit Matériau : Alliage aluminium / Diamètre Jante/Pneu : 17 " / Surface : Poli	Rayure	Smart repair

Jante / Avant Droit / Rayure

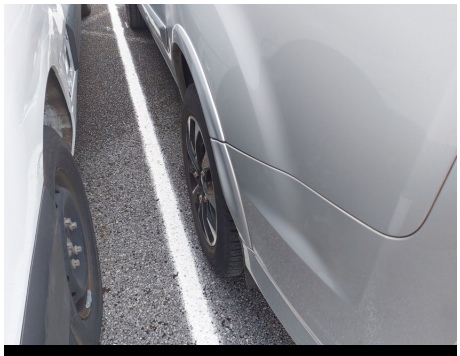
008	Jante / Arrière Droit Matériau : Alliage aluminium / Diamètre Jante/Pneu : 17 " / Surface : Poli	Rayure	Smart repair

Jante / Arrière Droit / Rayure

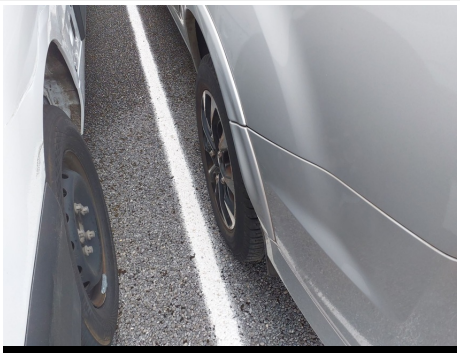
009	Jante / Arrière Gauche Matériau : Alliage aluminium / Diamètre Jante/Pneu : 17 " / Surface : Poli	Rayure	Smart repair

Jante / Arrière Gauche / Rayure

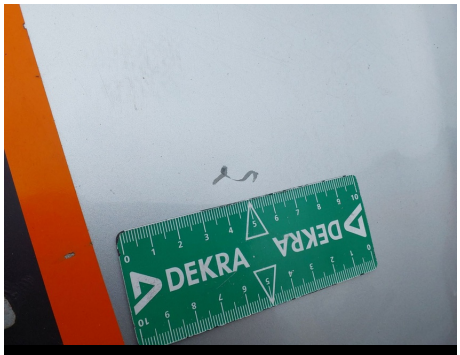
012	Coquille de rétroviseur / Droit	Rayure	Peinture

Coquille de rétroviseur / Droit / Rayure

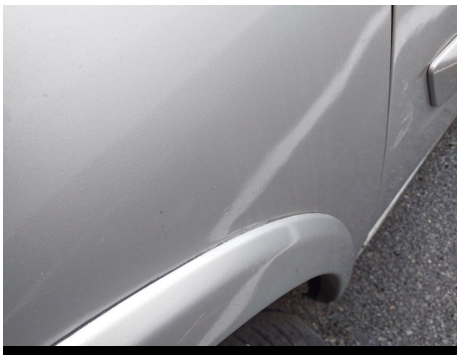
020	Porte / Avant Droit	Malfaçon	Lustrage

Porte / Avant Droit / Malfaçon

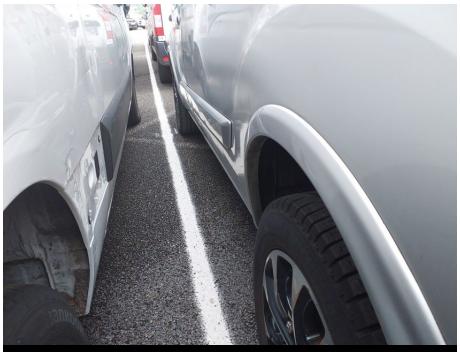
025	Porte / Arrière Droit	Enfoncement	Réparation

Porte / Arrière Droit / Enfoncement

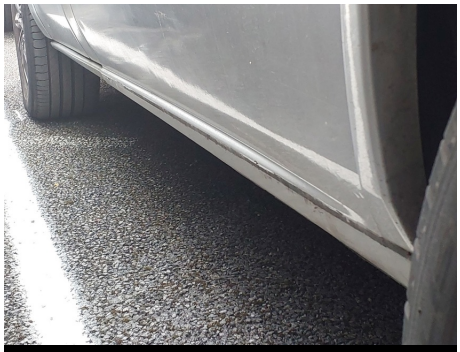
027	Panneau latéral / Gauche	Malfaçon	Réparation

Panneau latéral / Gauche / Malfaçon
