TÜV SÜD Auto Partner GmbH
Gutenbergstraße 13
70771 Leinfelden-Echterdingen

Besichtigungsdatum: 24.09.2026
Protokollnummer: 48036456
Erstellt durch: Paula Busch
Besichtigt durch: David Vogel

ZFAEFAC44NX077503

Zustandsbericht

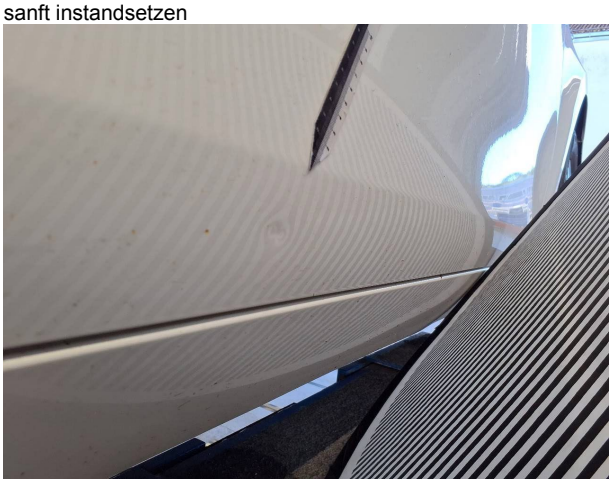
Beschädigung #1: Schweller links: Einstieg - Delle(n) - sanft instandsetzen

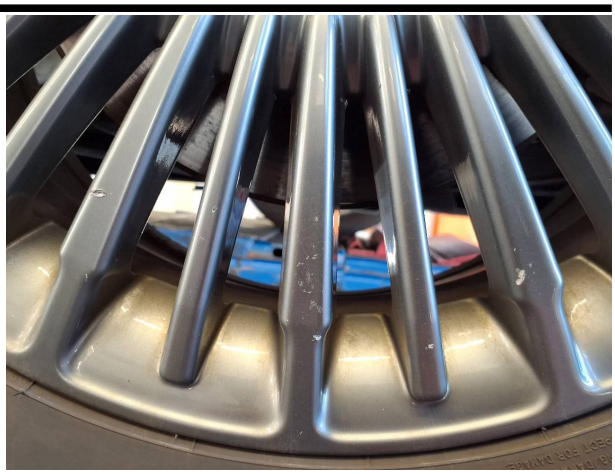
Beschädigung #6: Rad/Reifen: Leichtmetallfelge vorn rechts (Materialabrieb) - verkratzt / verschürft - erneuern

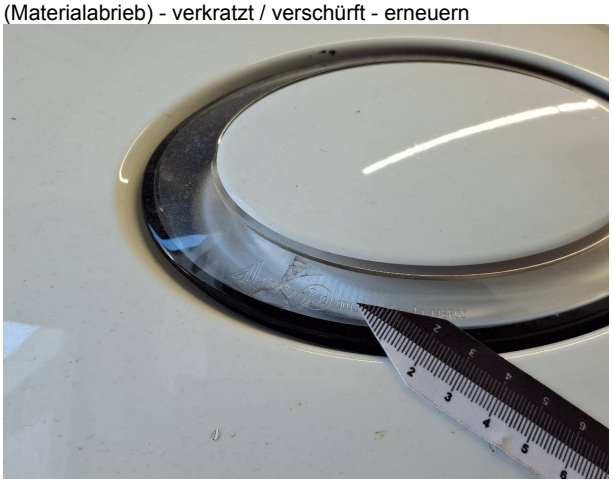
Beschädigung #7: Zusatzleuchte: Tagfahrlicht - gebrochen / gerissen - erneuern
