PROTOKOLLNUMMER: 45756504

Gutachten

Betreff	Minderwertgutachten
Auftrag durch	akf servicelease GmbH Am Diek 50 42277 Wuppertal
Besichtigungsdatum / Ort	28.05.2026 / auction4you GmbH Nikolaus-Otto-Str. 30 52351 Düren
Fahrzeug-Identnummer	SADFA2BN2R1041723

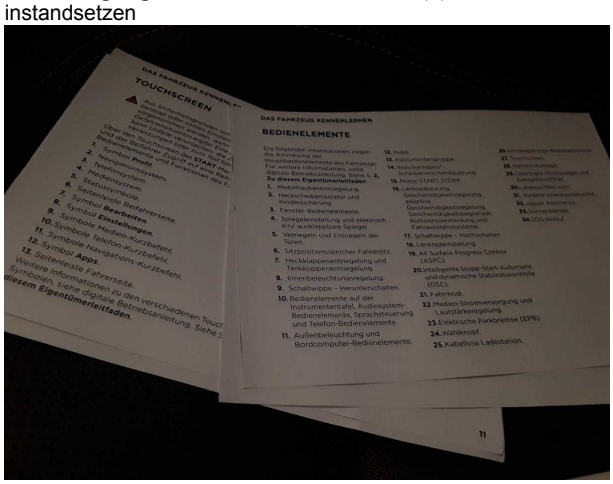
Beschädigung 3: Unterlagen: Betriebsanleitung (Einzelne Blätter lose) - gebrochen / gerissen - erneuern

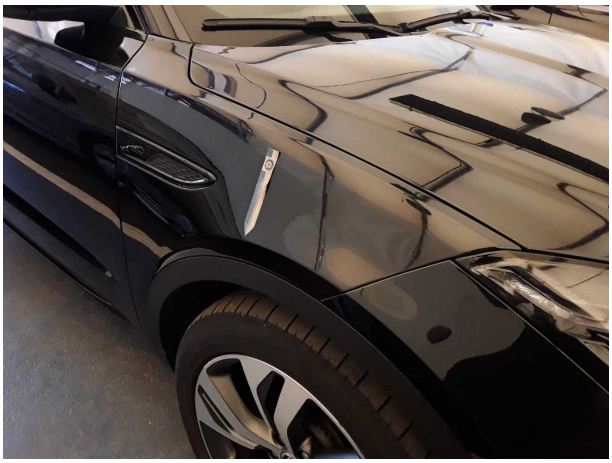
Beschädigung 4: Kotflügel rechts: Kotflügel rechts - Kratzer - Smart Repair

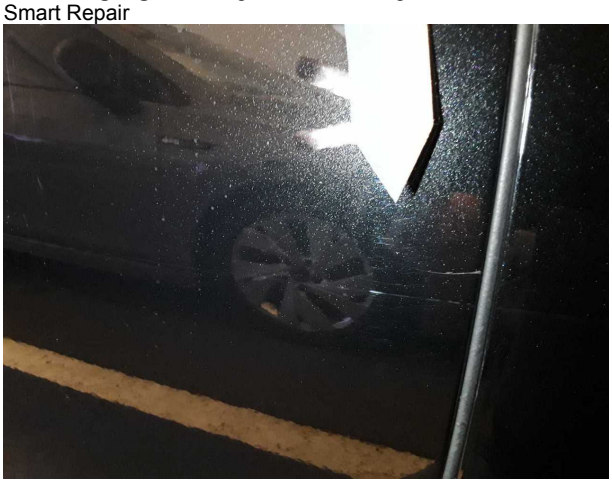
Beschädigung 5: Tür hinten rechts: Tür - Kratzer - Smart Repair

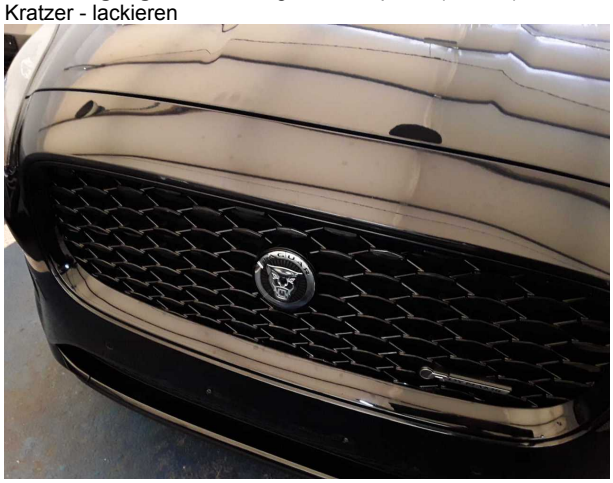
Beschädigung 11: Stossfänger vorn: Spoiler (Rechts) - Kratzer - lackieren

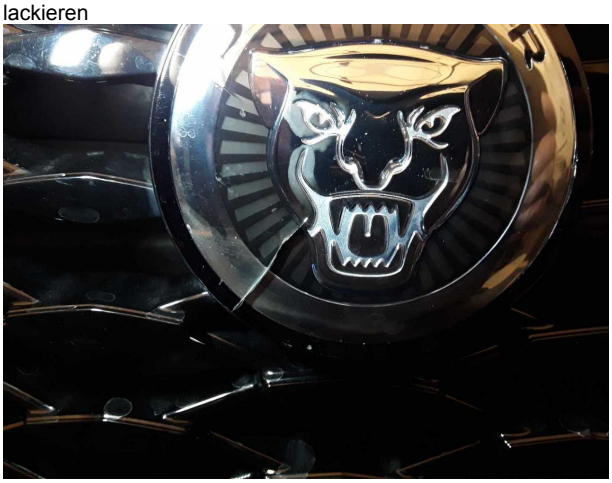
Beschädigung 12: Motorhaube: Emblem - gebrochen / gerissen - erneuern

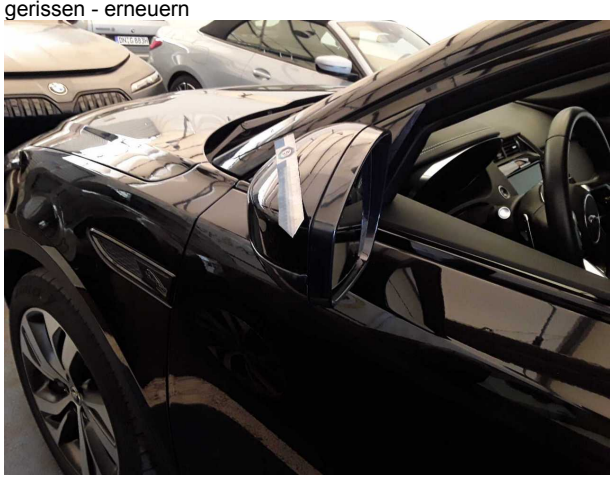
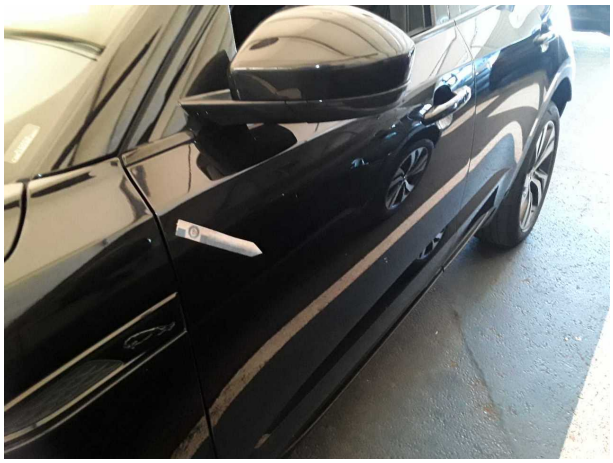
Beschädigung 13: Außenspiegel links: Spiegelgehäuse - Kratzer - erneuern

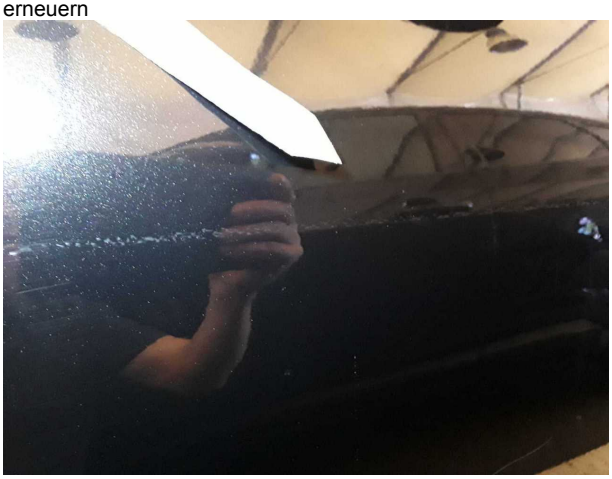
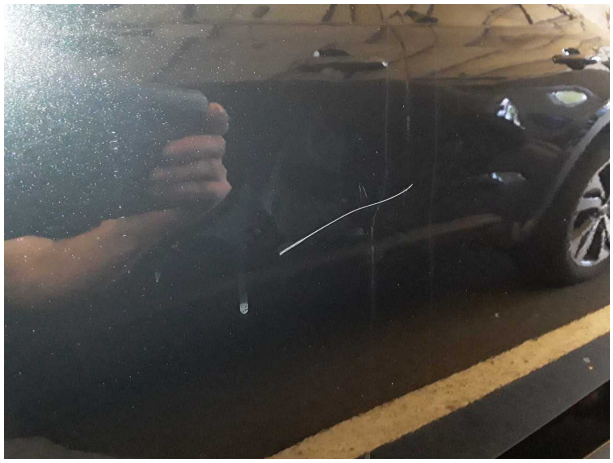
Beschädigung 14: Tür vorn links: Tür - Kratzer - lackieren

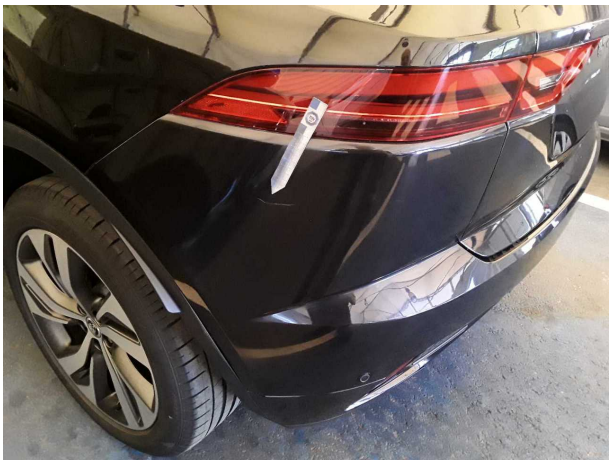
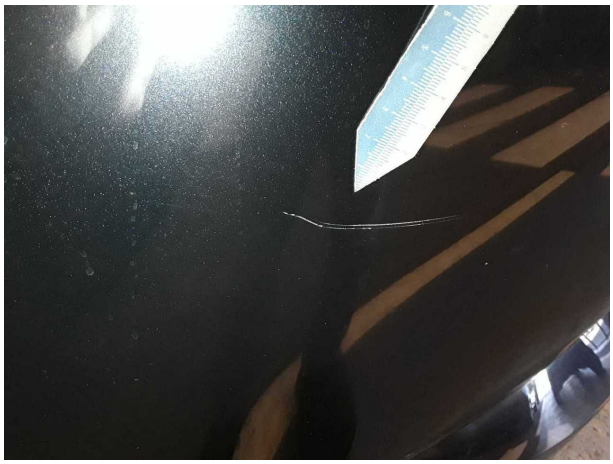
Beschädigung 15: Stossfänger hinten: Stossfänger hinten (Schadenausweitung nach Demontage möglich) - Kratzer -

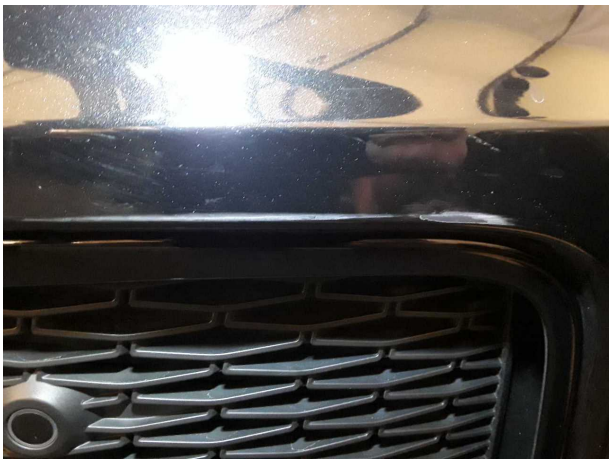
Beschädigung 18: Stossfänger vorn: Stossfänger vorn - Kratzer - instandsetzen und lackieren
