Zustandsbericht

Kunde :	**Allane SE**		
Berichtsnummer :	**0000000925047-DE613**	**Amtl. Kennzeichen :**	**B-KK 1179**
Referenznummer:	**31175776**

Volkswagen Tiguan (AX1)(07.2020->2024) Elegance 4Motion

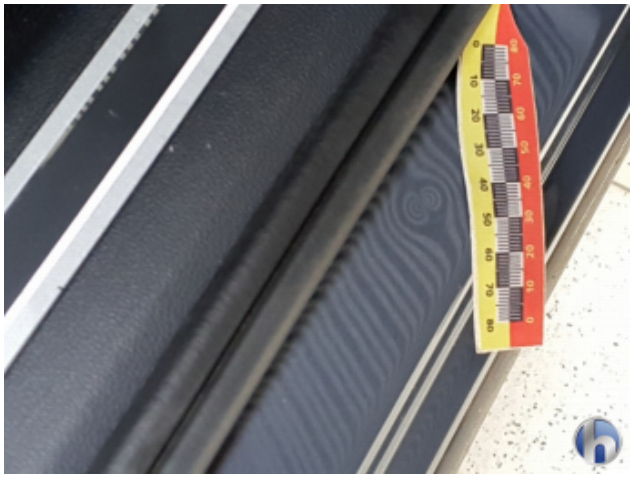
1. Tür Vorne - Links
Nachlackiert - Ohne Reparatur

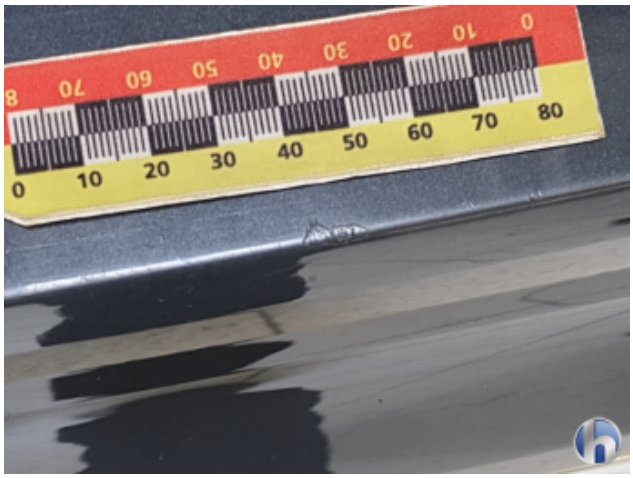
2. Türeinstieg Vorne - Rechts
1 Delle - Sanft Instandsetzen

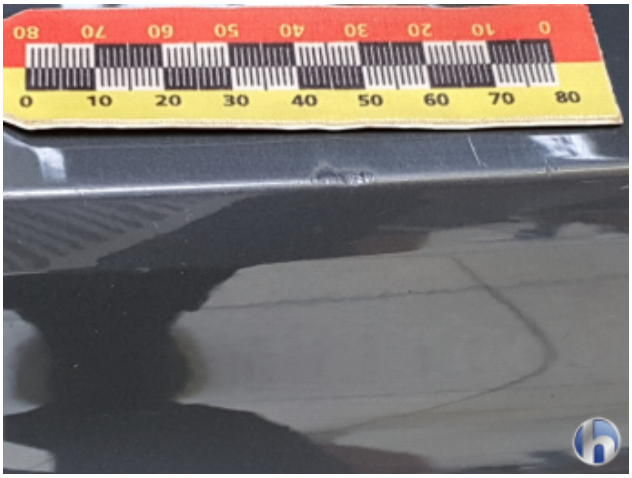
3. Stoßfänger Hinten
Kratzer - Smart Repair
