Informe de tasación

MERCEDES-BENZ CITAN

108 CDI 55KW FURGON BASE LARGO

VIN	W1V4206131U311505
Primera matriculación	28/7/2022
Kilometraje del vehículo	96.779 km

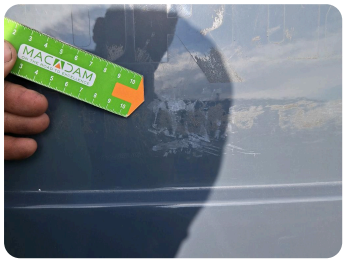
5 | Panel Tras Iz

Tipo de daño	Golpe(s) y arañazo(s)
Modo de reparación	Reparar + Pintar
