DEKRA-Nr: 0468 / 0100021506 / 2026 / B075852000355 vom 09.07.2026

Zustandsbericht / Minderwertgutachten

Vorgang

Erstzulassung	14.06.2023	Letzte Zulassung	14.06.2023
Fahrzeugart	PKW	Hersteller	BMW
Marke	BMW	Typ / Verkaufsbez.	320d Touring xDrive Aut.
Aufbauart	Kombi	Türen	5
Sitzplätze	5	Fahrzeug-Ident.-Nr.	WBA31FZ020FR23932
HSN / TSN	0005 / CZF	Schlüssel-Nr.	10137897
Km-Stand abgelesen	97303	Nächste HU §29 StVZO	06 / 2028
Energiequelle / Kraftstoff	Hybr.Diesel/E	Zylinderanzahl	4 / Hybridantrieb
Leistung (kW)	140	Hubraum (ccm)	1995
Schadstoffklasse:	EURO6;WLTP;AP;PI/CI; M, N1 I	Antriebsart	Allrad
Getriebe / Gänge	Automatik / 8	Felgen	Leichtmetall
Farbe (Hersteller)	Individual Tansanitblau / Metallic / C3Z	Polster / Farbe	Teilleder / Schwarz

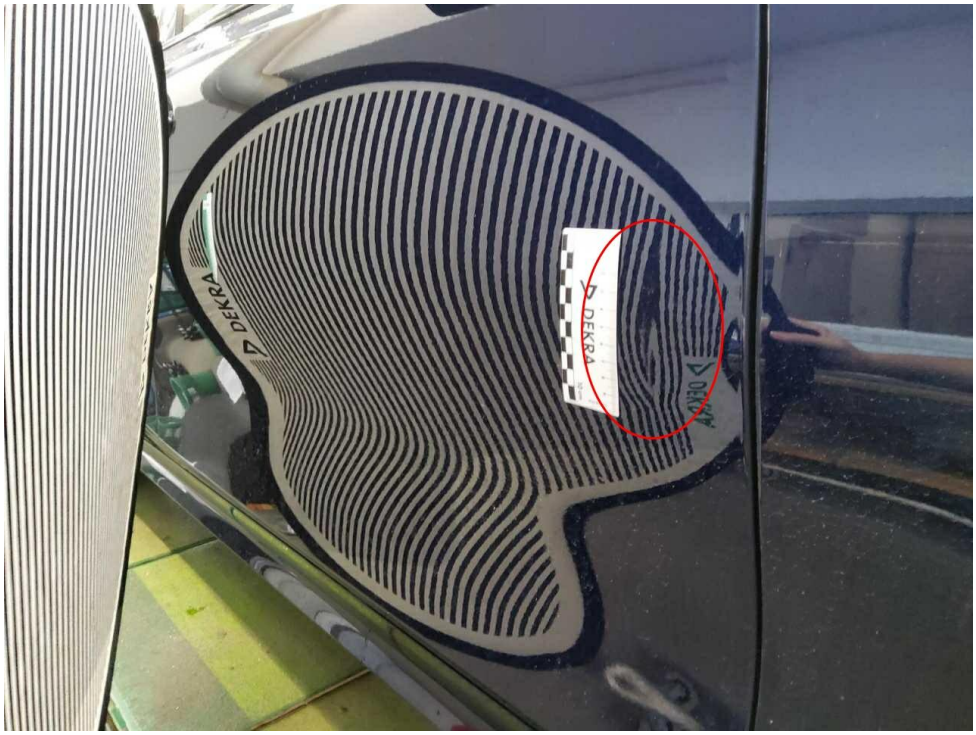
Bild 18 : Tür vorne rechts, mehrfach eingedellt, drücken

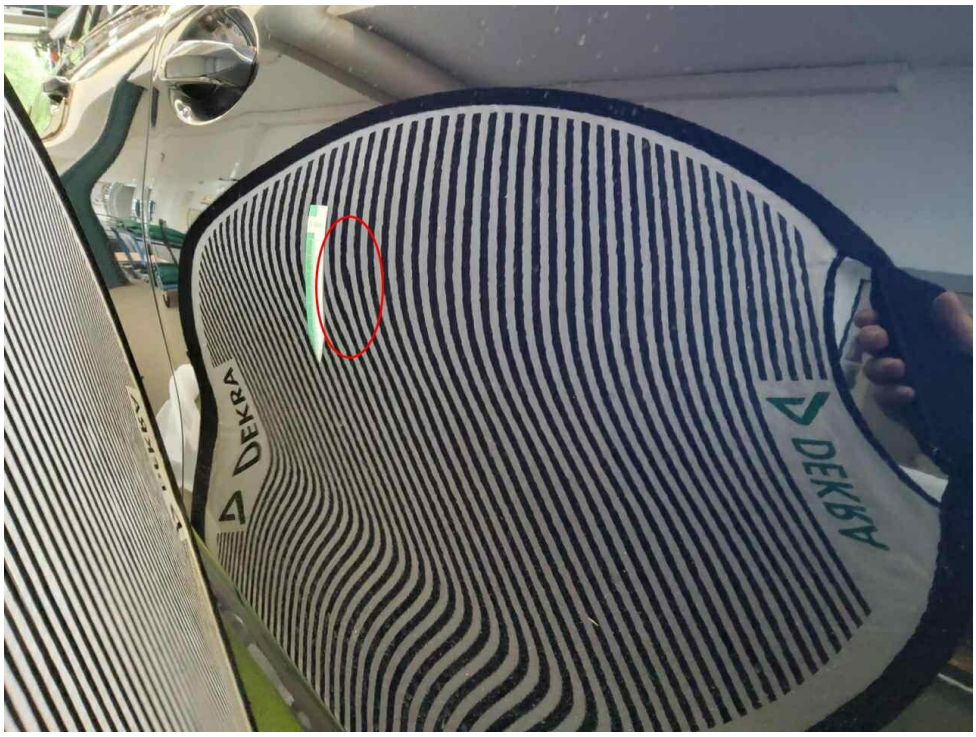
Bild 19 : Tür vorne rechts, mehrfach eingedellt, drücken

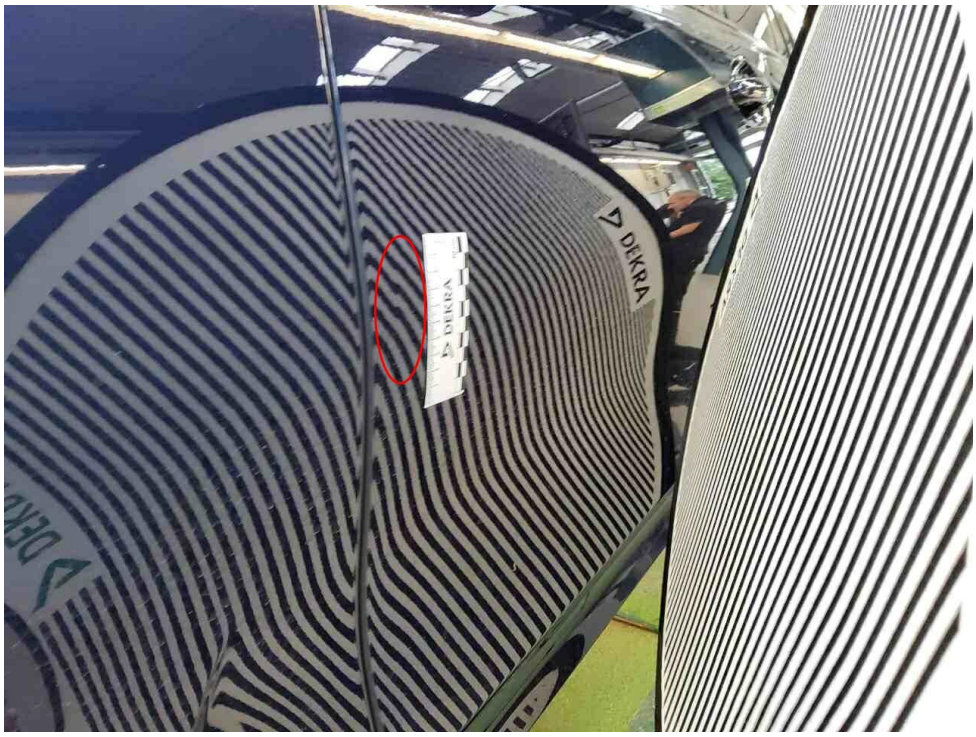
Bild 21 : Tür vorne links, mehrfach eingedellt, drücken

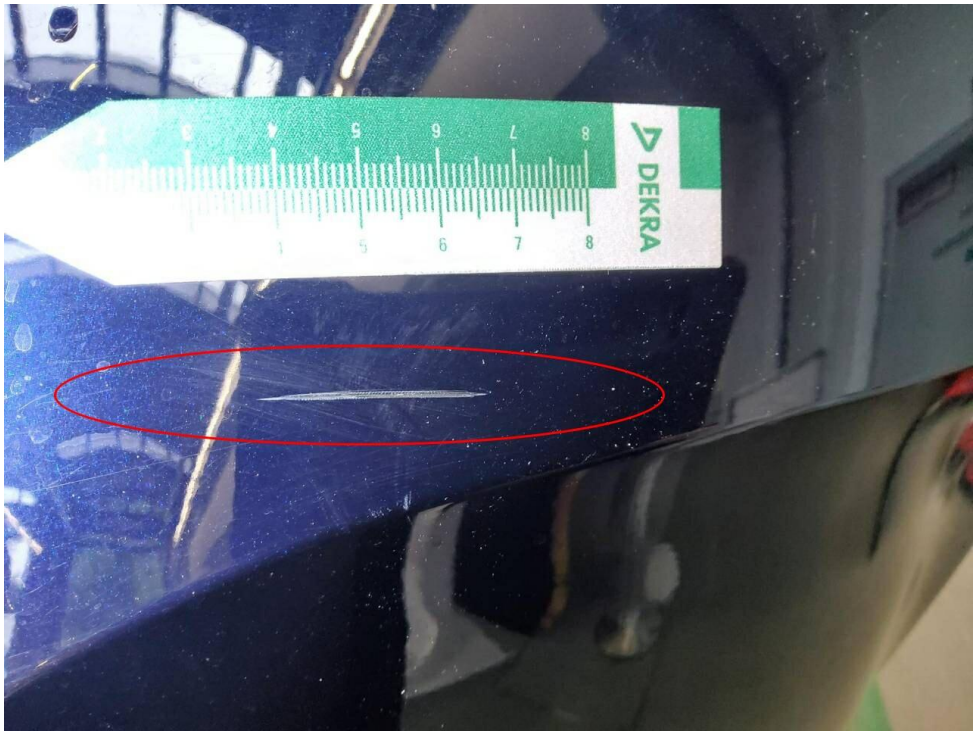
Bild 26 : Stoßfänger hinten, verformt, instandsetzen und lackieren mit Lackaufbau

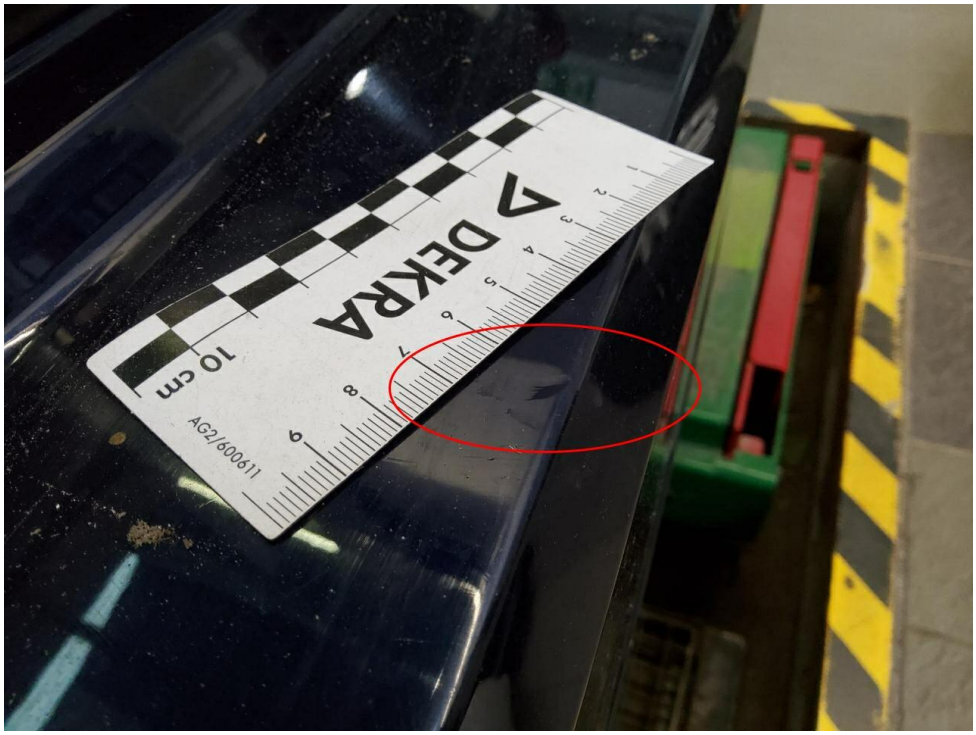
Bild 30 : Stoßfänger hinten, verformt, instandsetzen und lackieren mit Lackaufbau
