Besichtigungsdatum: 23.09.2026
Protokollnummer: 47973414
Erstellt durch: Markus Böttcher
Besichtigt durch: Canziba

VR7BCZKXCNE031090

Zustandsbericht

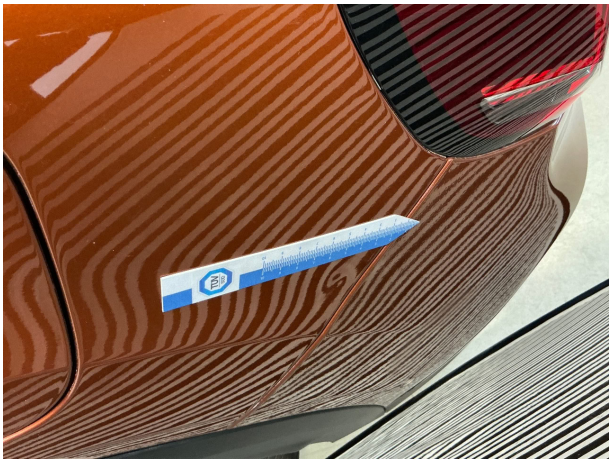
Beschädigung #1: Seitenwand links: Seitenwand - Delle(n) - sanft instandsetzen

Beschädigung #2: Verglasung: Seitenscheibe hinten rechts (Zierblende) - gebrochen / gerissen - erneuern

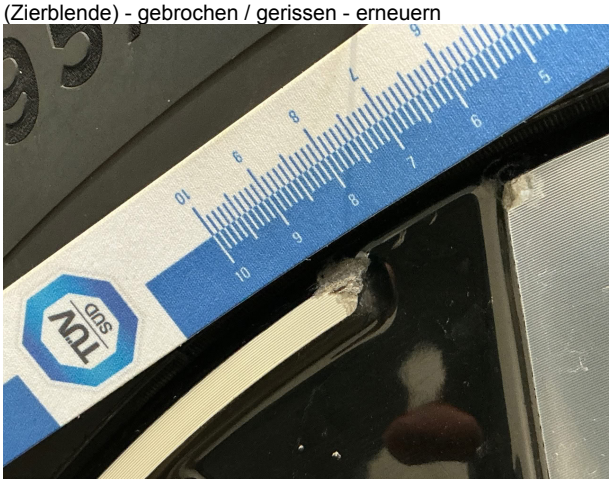
Beschädigung #2: Verglasung: Seitenscheibe hinten rechts (Zierblende) - gebrochen / gerissen - erneuern

Beschädigung #3: Rad/Reifen: Leichtmetallfelge hinten links - verkratzt / verschürft - erneuern

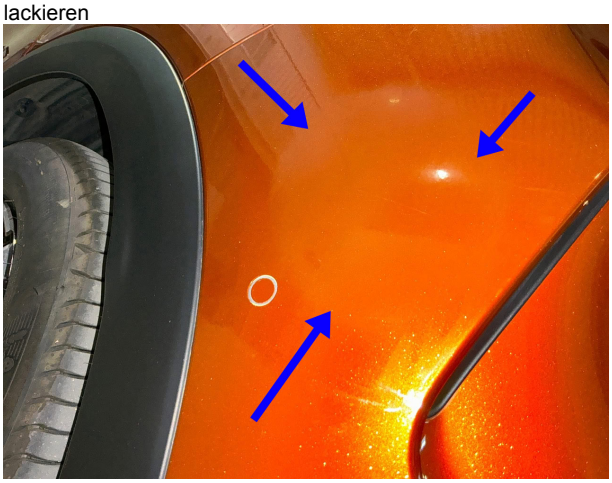
Beschädigung #8: Stossfänger hinten: Stossfänger hinten - nicht fachgerecht instandgesetzt - lackieren

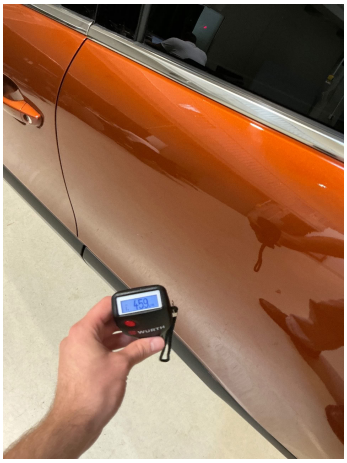
Nachlackierung 1: Tür hinten links
