Universal Rücknahmeprotokoll (PKW)

Zustandsbericht / Minderwertgutachten

Kennzeichen **K CC2620** **FIN** **W1K5M8EB3SN542434**

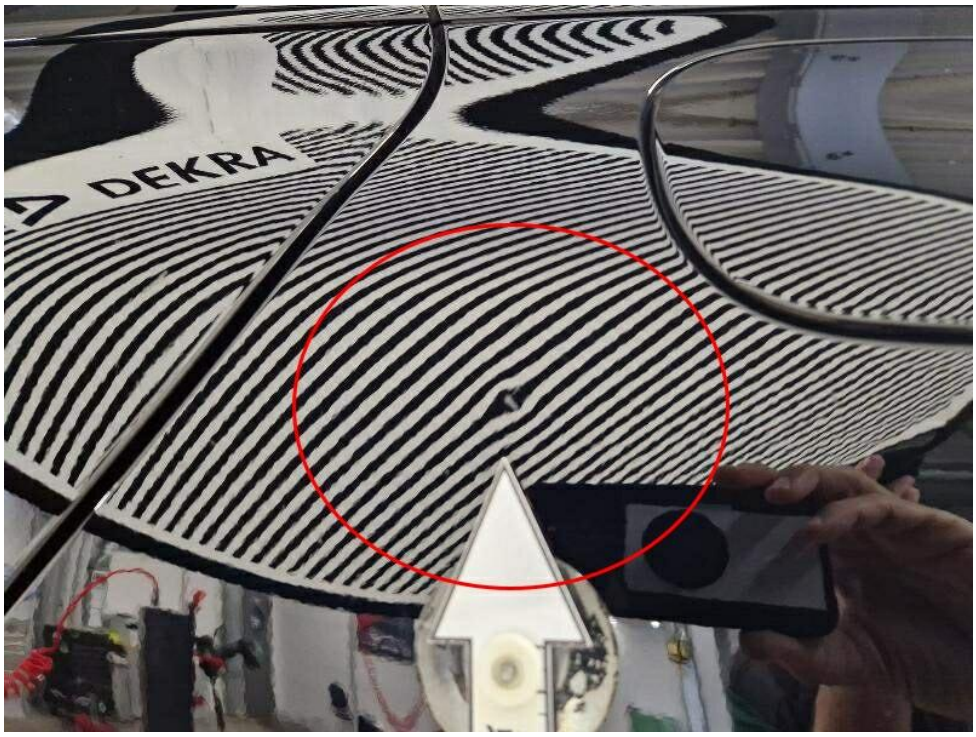
Bild 13 : Seitenteil hinten links, eingedellt, Gebrauchsspur

Tür hinten rechts, eingedellt, Gebrauchsspur
(Bild 29, 30, 31)
Seitenteil hinten links, eingedellt,
Gebrauchsspur (Bild 13, 14, 15, 16)

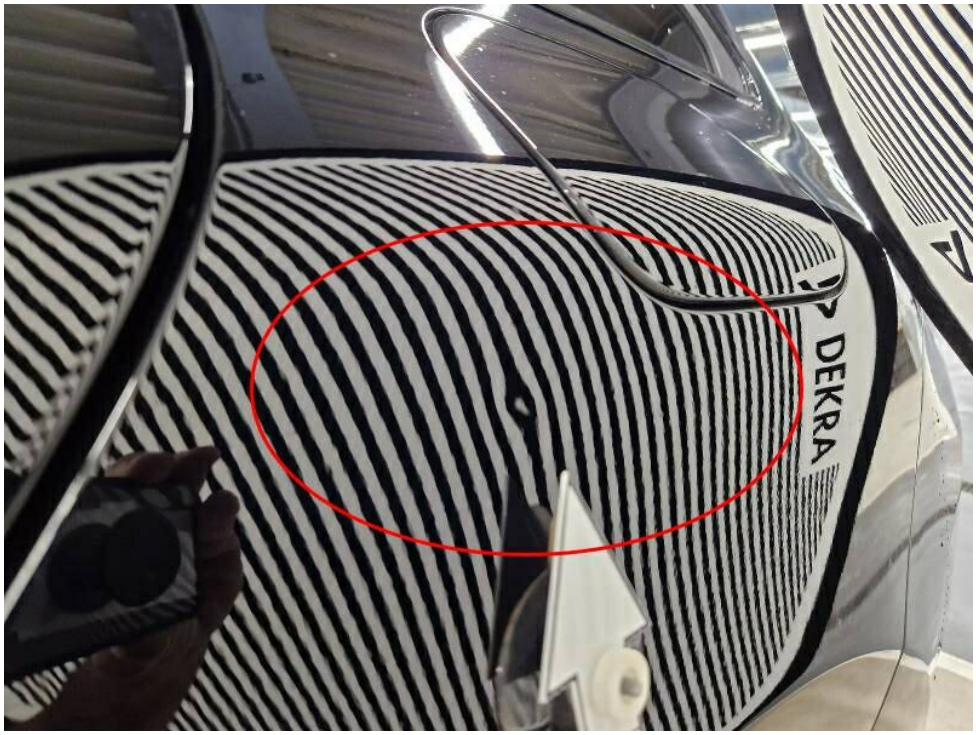
Bild 14 : Seitenteil hinten links, eingedellt, Gebrauchsspur

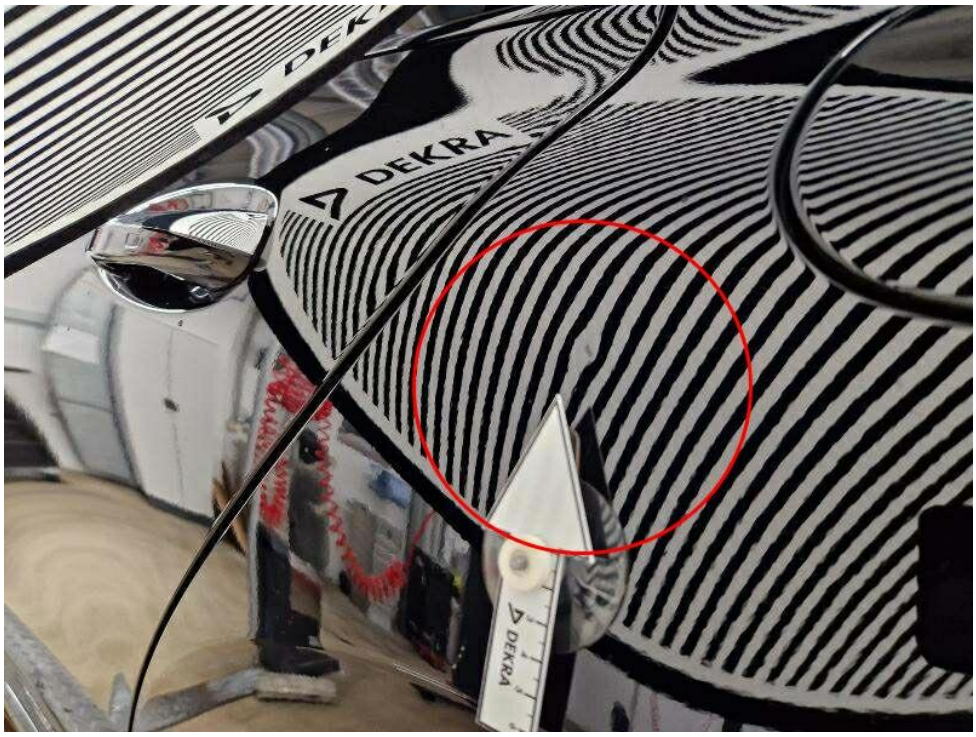
Bild 15 : Seitenteil hinten links, eingedellt, Gebrauchsspur

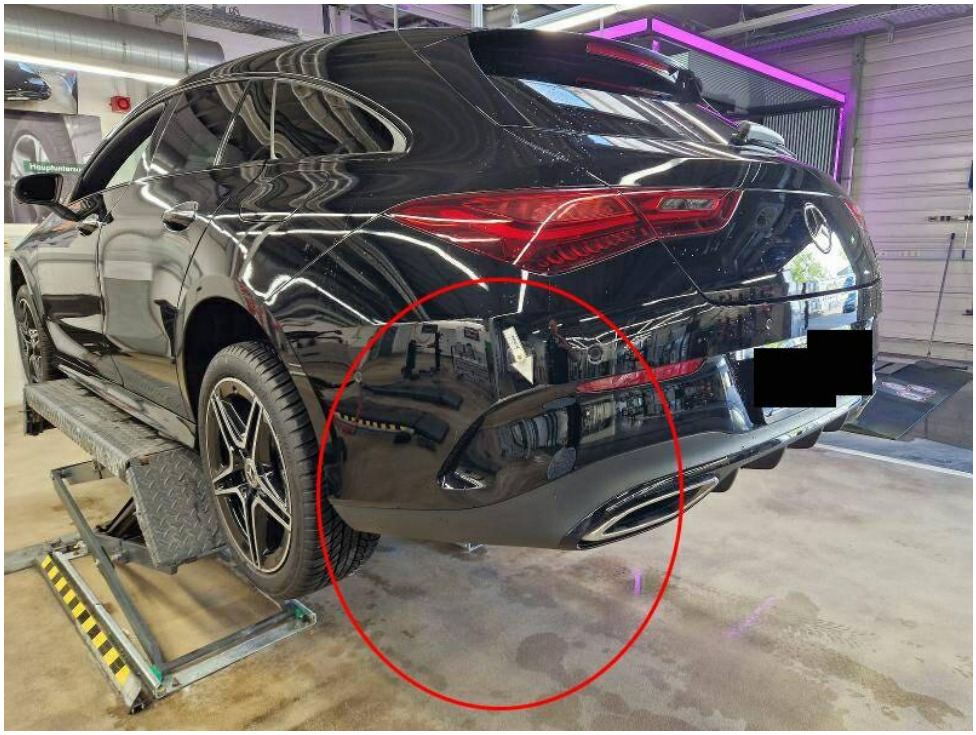
Bild 16 : Seitenteil hinten links, eingedellt, Gebrauchsspur

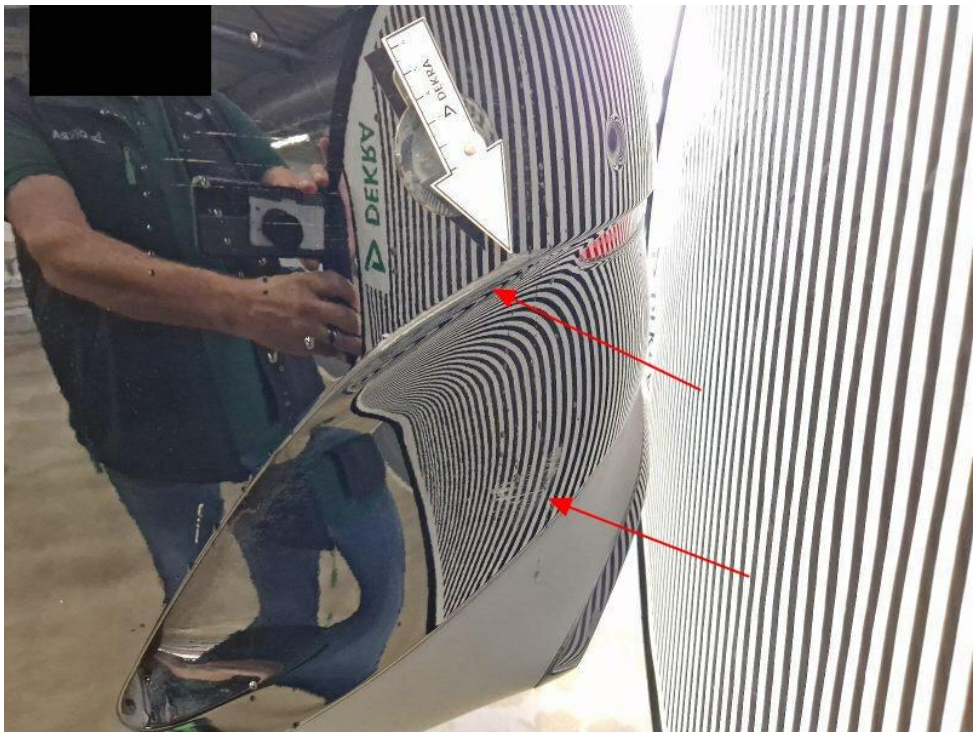
Bild 17 : Stoßfänger hinten Lackierung, verschrammt, lackieren mit Lackaufbau

Bezeichnung des Schadens / Rep.-Weg	Rep.Kost netto	Rep.Kost brutto	Anrechn.	Minderwert in EUR netto	Minderwert in EUR brutto
1. Stoßfänger hinten Lackierung, verschrammt, lackieren mit Lackaufbau (Bild 17, 18, 19, 20)	1.047,90	1.247	anteilig	-560,50	-667
2. Seitenteil hinten rechts Lackierung, zerkratzt, smart repair (Bild 21, 22, 23)	179,83	214	voll	-179,83	-214
3. Tür hinten rechts, eingedellt, smart repair (Bild 24, 25, 26, 27, 28)	179,83	214	voll	-179,83	-214
4. Tür vorne rechts Lackierung, zerkratzt, smart repair (Bild 32, 33, 34)	179,83	214	voll	-179,83	-214
Gesamt	**1.587,39**	**1.889**		**-1.099,99**	**-1.309**

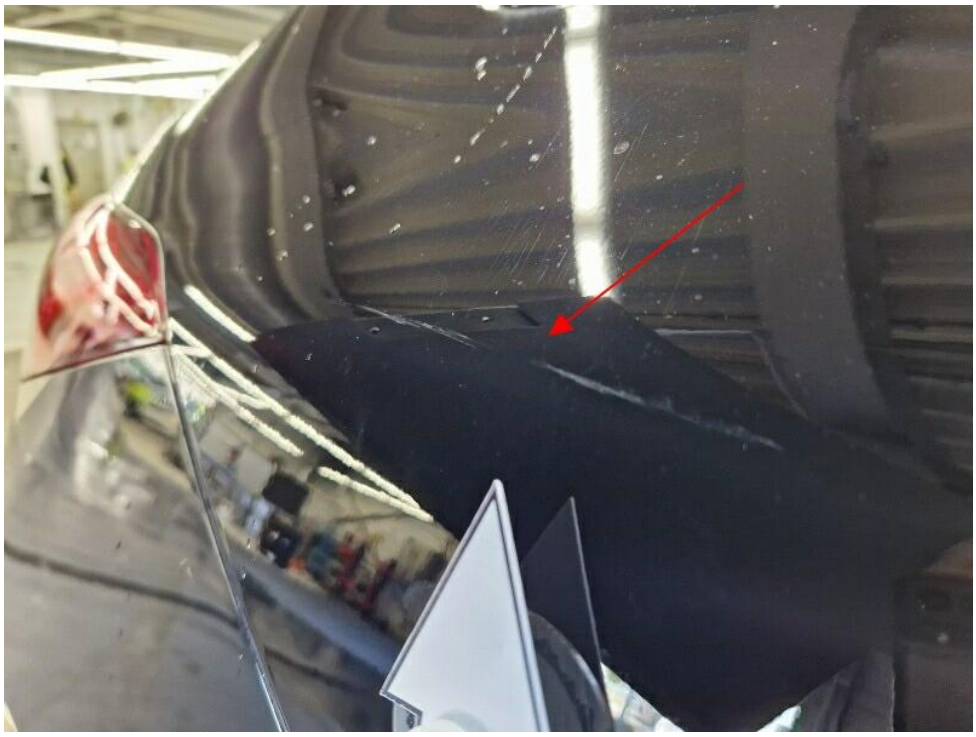
Bild 21 : Seitenteil hinten rechts Lackierung, zerkratzt, smart repair

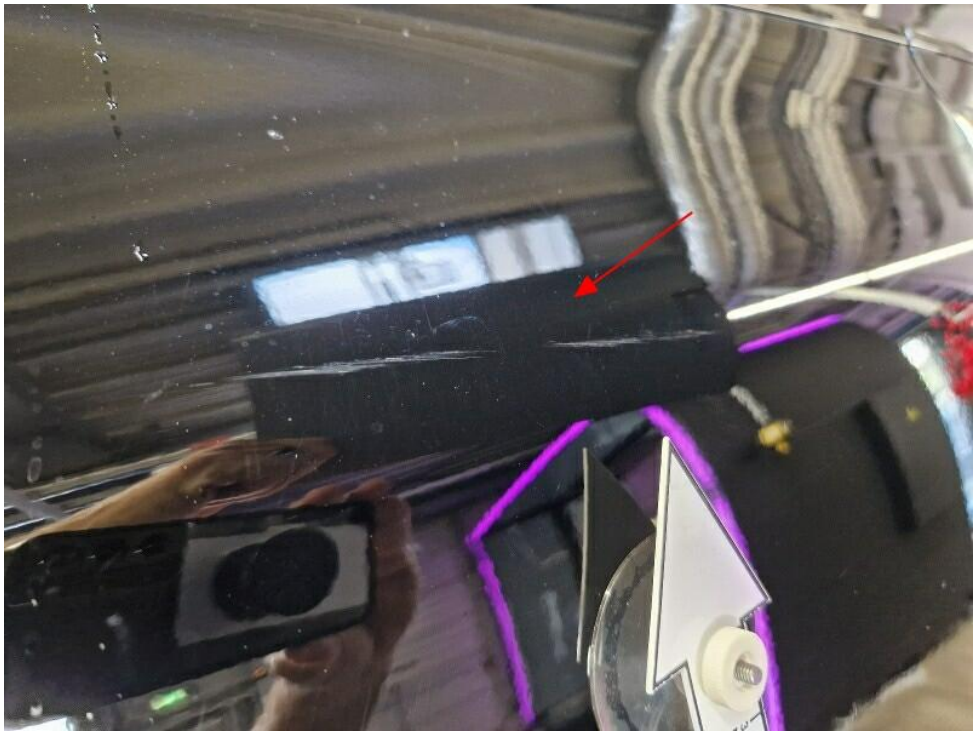
Bild 22 : Seitenteil hinten rechts Lackierung, zerkratzt, smart repair

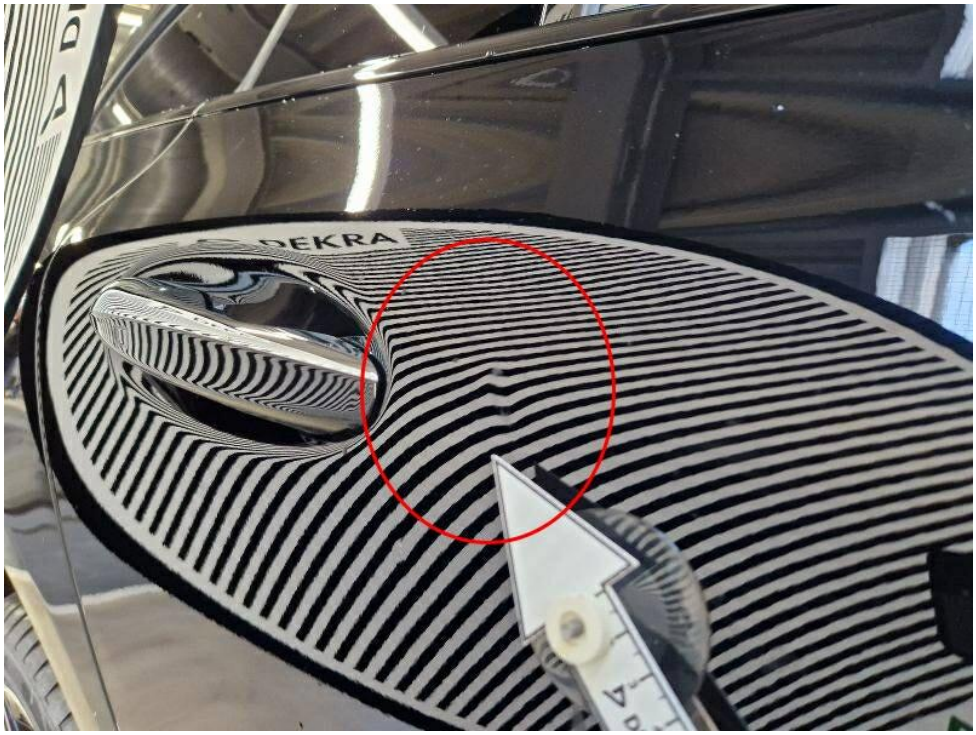
Bild 24 : Tür hinten rechts, eingedellt, smart repair

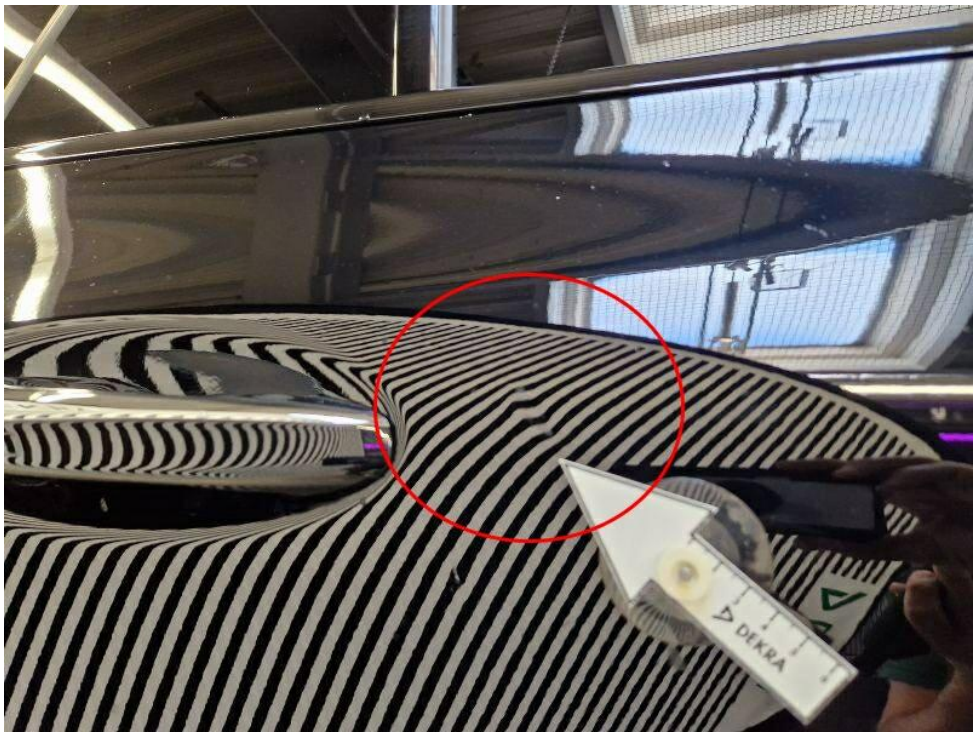
Bild 25 : Tür hinten rechts, eingedellt, smart repair

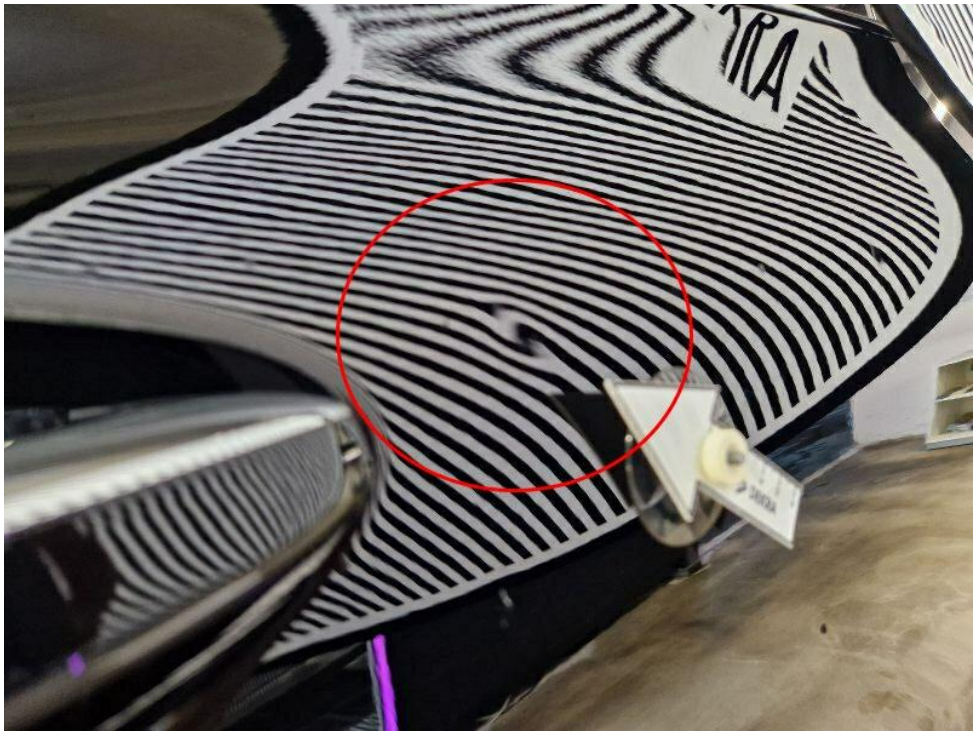
Bild 26 : Tür hinten rechts, eingedellt, smart repair

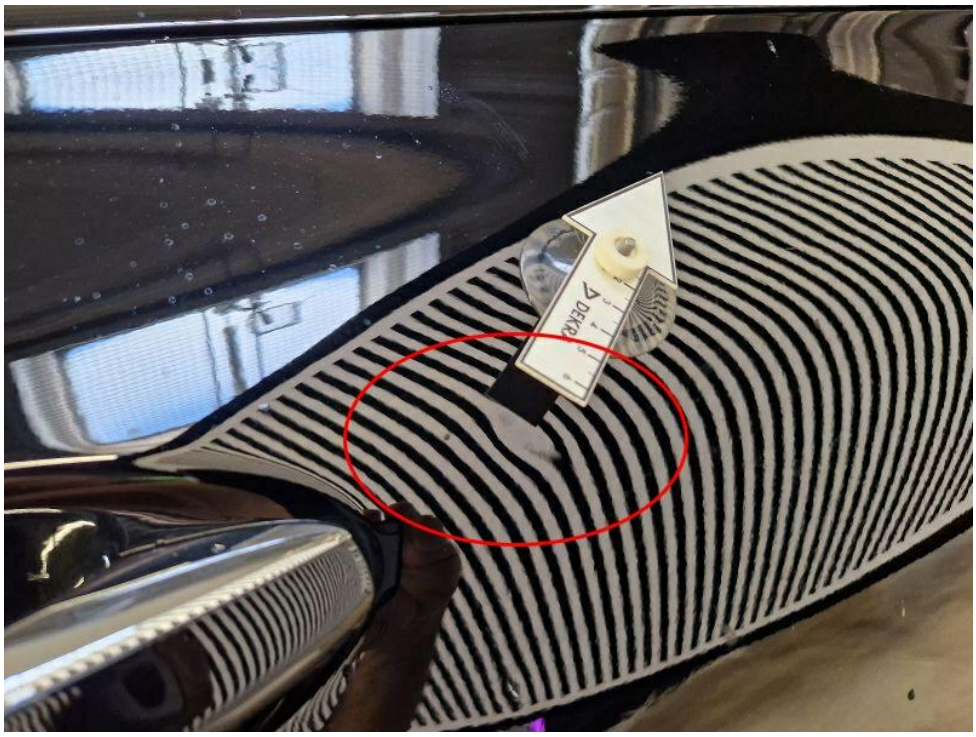
Bild 27 : Tür hinten rechts, eingedellt, smart repair

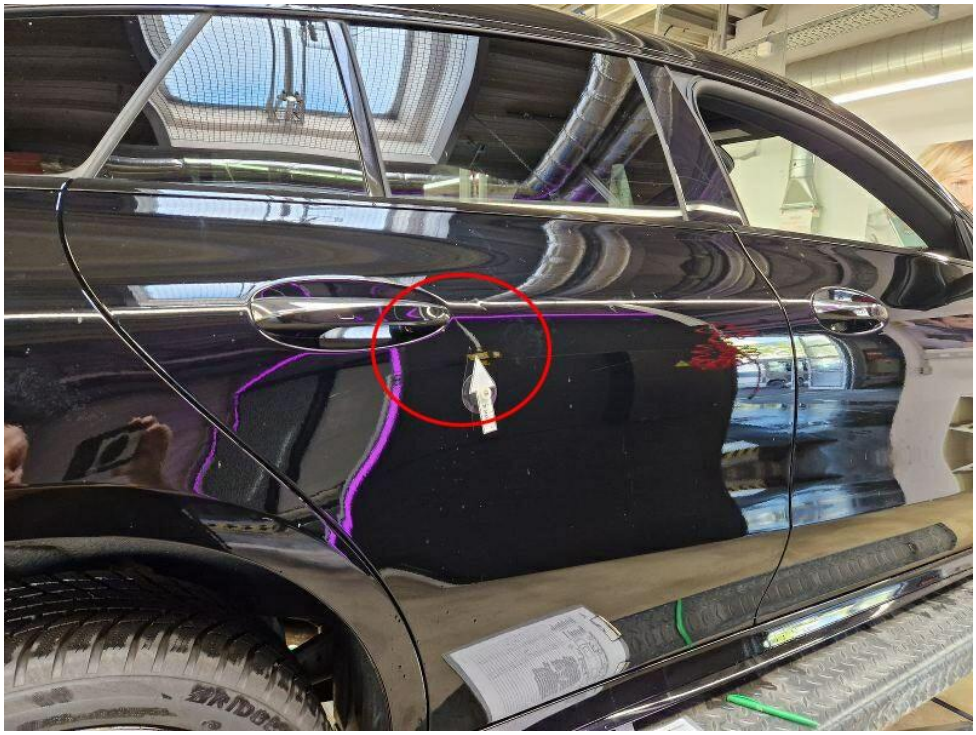
Bild 28 : Tür hinten rechts, eingedellt, smart repair

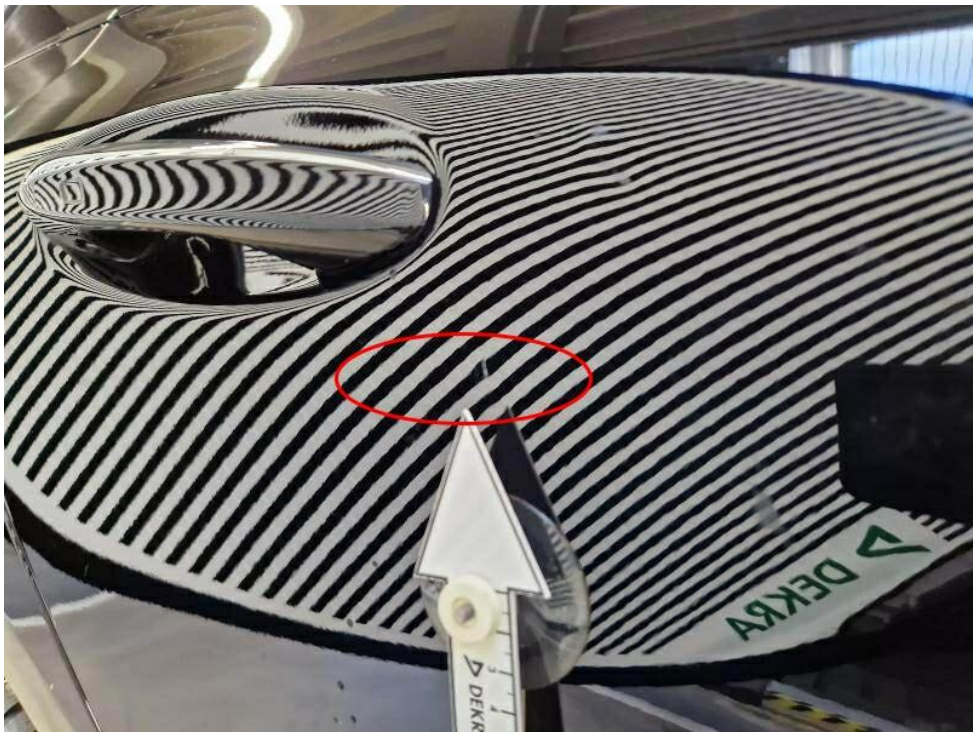
Bild 29 : Tür hinten rechts, eingedellt, Gebrauchsspur

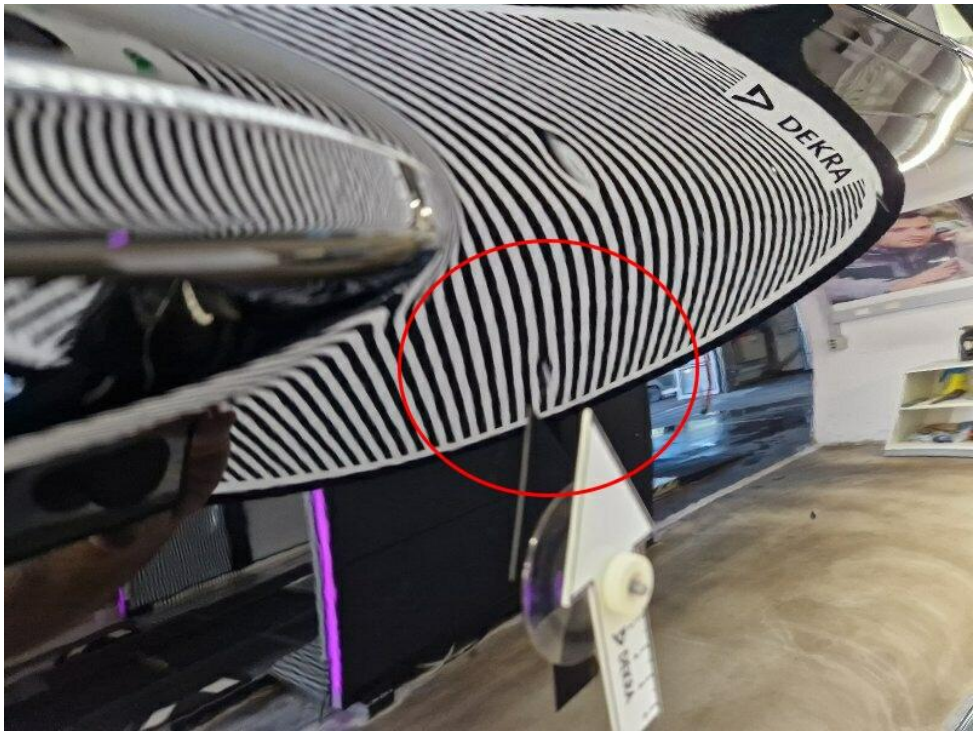
Bild 30 : Tür hinten rechts, eingedellt, Gebrauchsspur

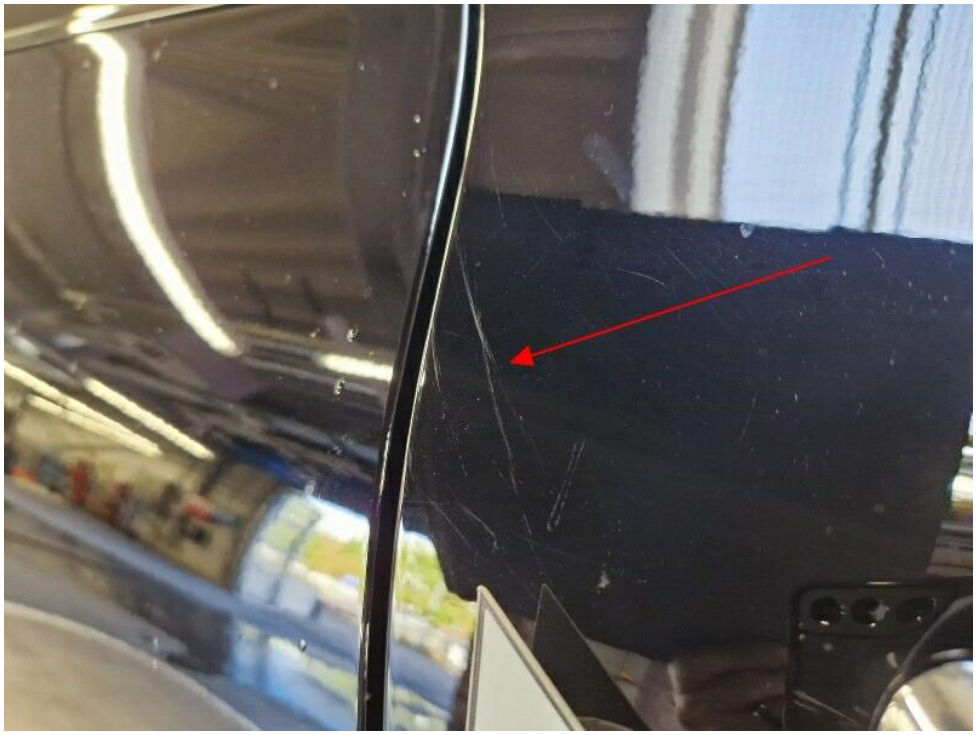
Bild 32 : Tür vorne rechts Lackierung, zerkratzt, smart repair

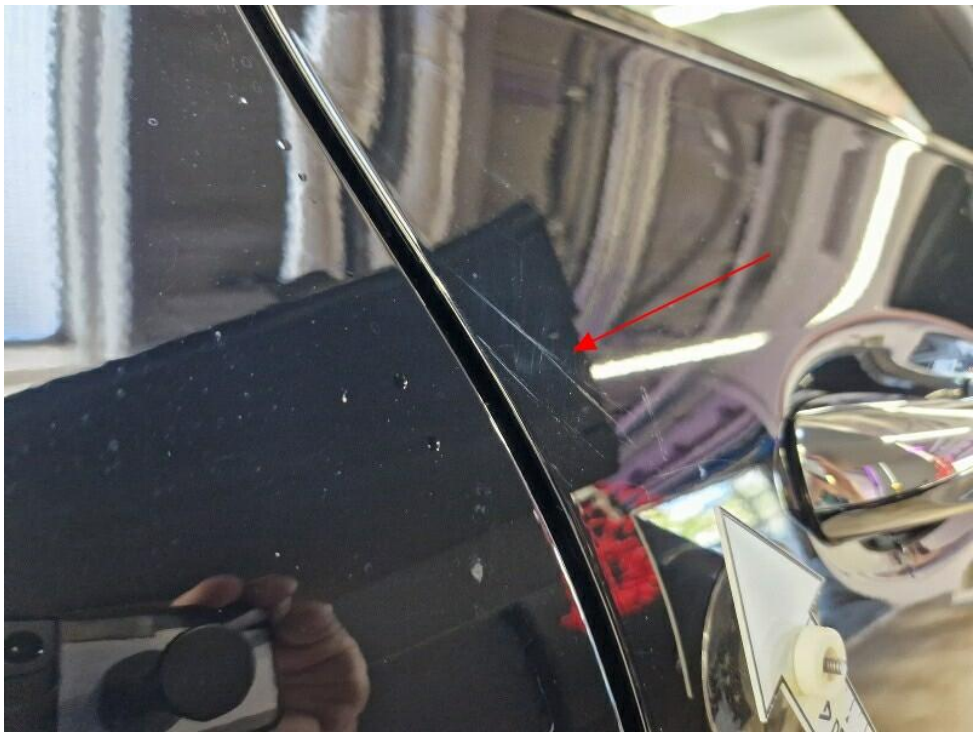
Bild 33 : Tür vorne rechts Lackierung, zerkratzt, smart repair
