DEKRA-Nr: 0542 / 065866 / 2026 / B087485000549 vom 05.11.2026

Zustandsbericht/Minderwertgutachten-Leasing

Erstzulassung	24.10.2022	Letzte Zulassung	24.10.2022
Hersteller	SKODA	Typ / Verkaufsbez.	Karoq 1.5 TSI DSG Tour
Aufbauart	Geländewagen	Türen	4
Sitzplätze	5	Fahrzeug-Ident.-Nr.	TMBJR7NU9PC205596
HSN / TSN	8004 / ASO	Schlüssel-Nr.	40467730
Km-Stand abgelesen	34450	Nächste HU §29 StVZO	10 / 2027
Energiequelle / Kraftstoff	Benzin	Zylinderanzahl	4 / Reihenmotor
Leistung (kW)	110	Hubraum (ccm)	1498
Schadstoffklasse:	EURO6;WLTP;AP;PI/CI; M, N1 I	Antriebsart	Frontantrieb
Getriebe / Gänge	Automatik / 7	Felgen	Leichtmetall
Farbe	Black Magic Pearlescent (F9R)	Polster / Farbe	Stoff / Schwarz

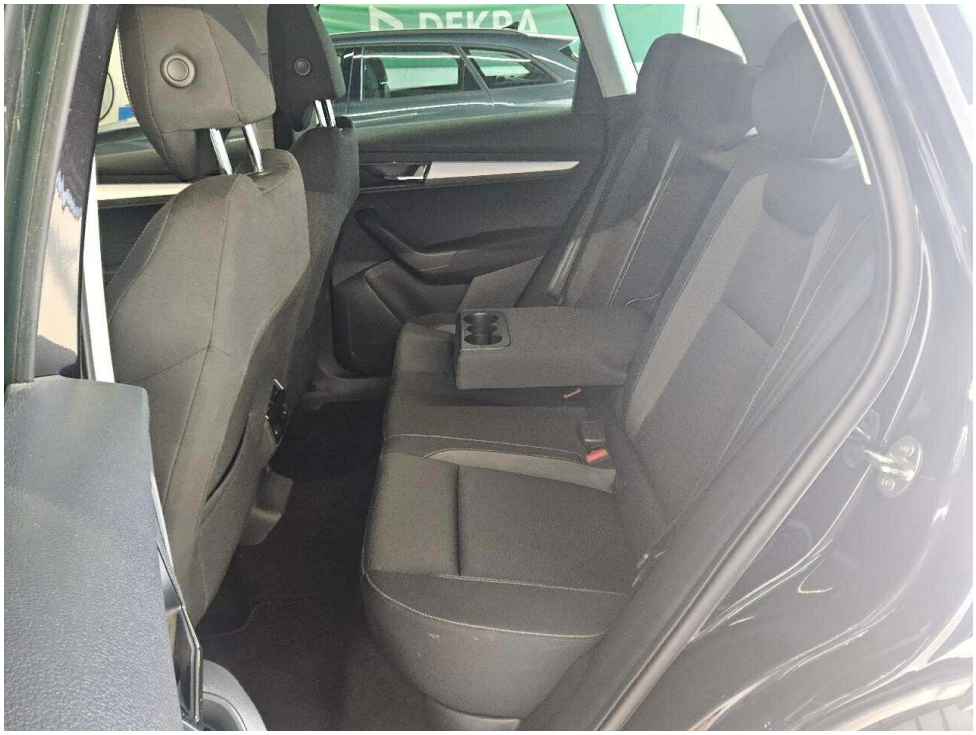
Bild 9 : Durch geöffnete hintere Tür: Rücksitzbank

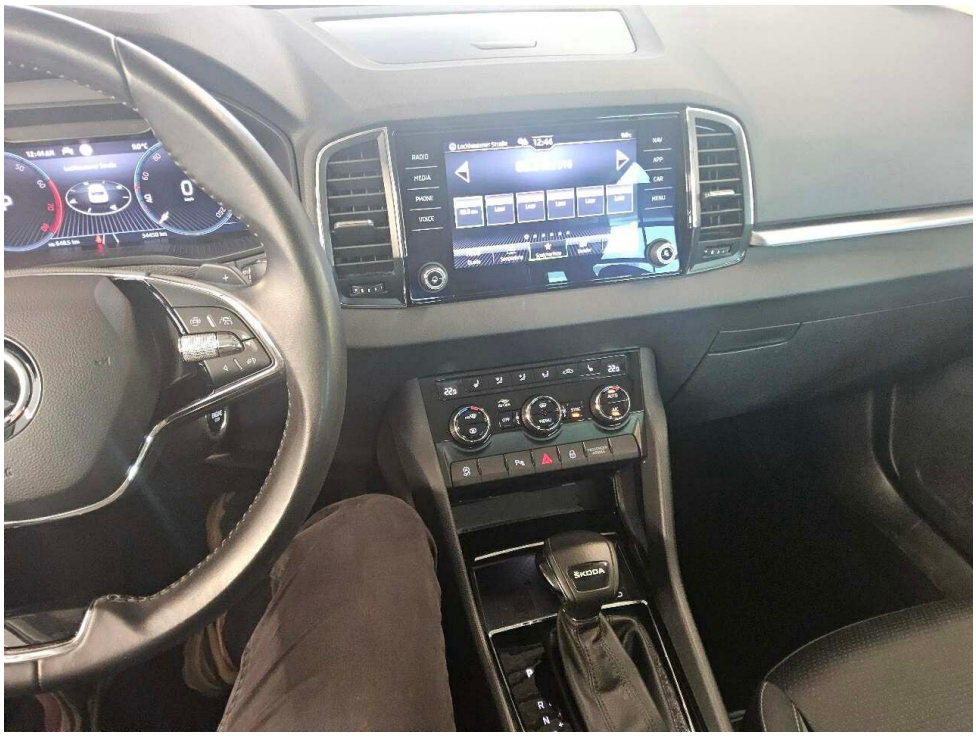
Bild 10 : Mittelkonsole (Radio/Navi eingeschaltet)

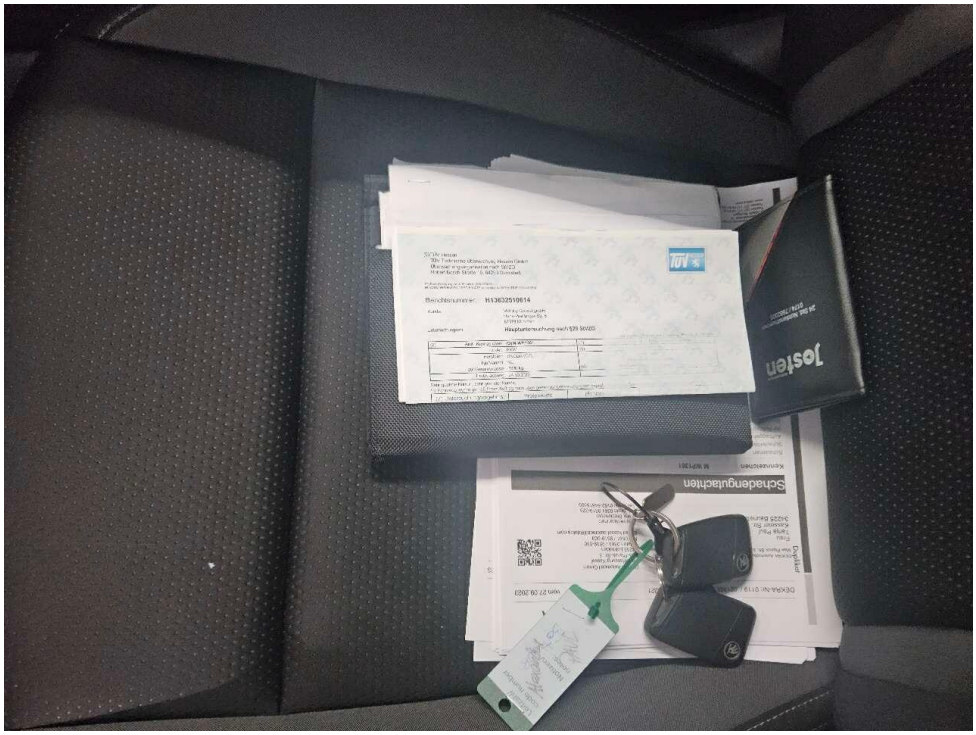
Bild 11 : Serviceheft letzter Eintrag, alle Fahrzeugschlüssel, Bordmappe

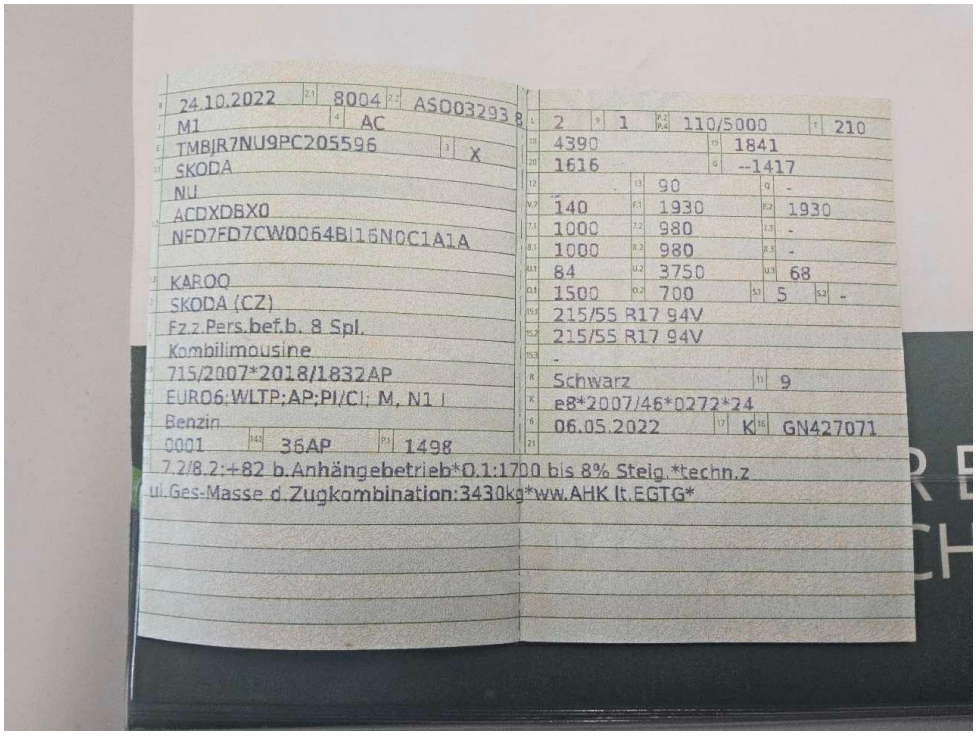
Bild 12 : ZLB Teil 1 (ohne Halterdaten)
