0.1.	Fabrikmarke (Firmenname des Herstellers):	Honda
0.2.	Typ:	ZC
	Variante:	ZC701
	Version:	3
0.2.1.	Handelsbezeichnungen:	Honda e
0.2.3.	Kennungen (gegebenenfalls):

DEKRA-Nr: 0542 / 035135 / 2026 / B090136000481 vom 22.10.2026

Zustandsbericht/Minderwertgutachten-Leasing

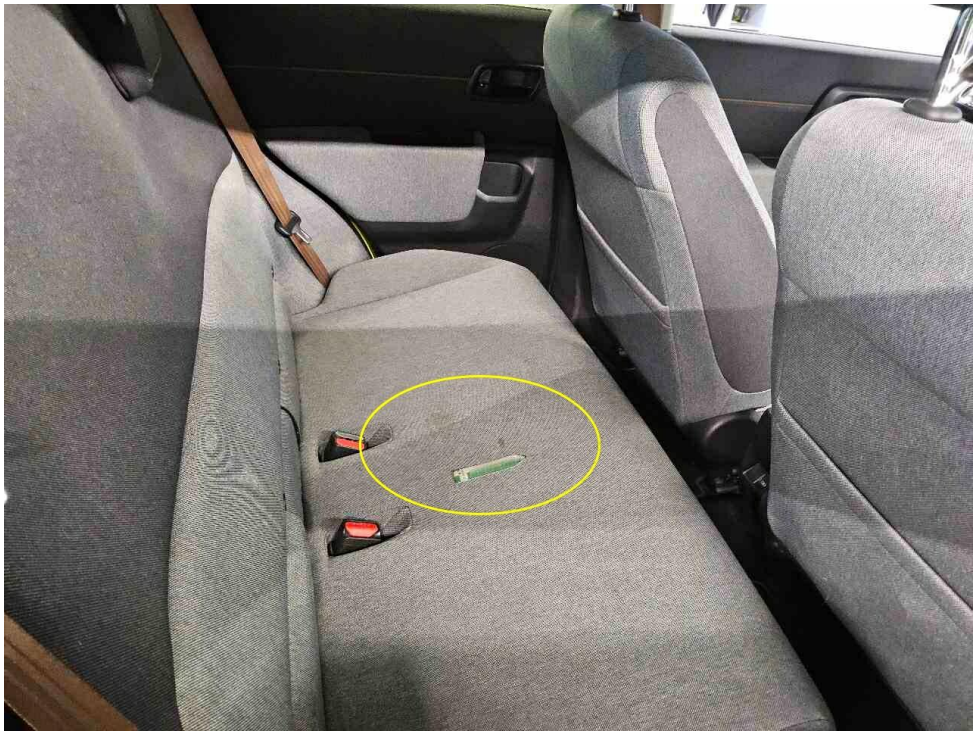
Bild 15 : Sitz 1. Reihe mitte Sitzbezug, fleckig, reinigen

Bild 16 : Sitz 1. Reihe mitte Sitzbezug, fleckig, reinigen

1. Innenraum, Geruch, Ozonbehandlung erforderlich, reinigen
2. Tür vorne links, eingedellt, drücken (Bild 17, 18)
3. Sitz 1. Reihe mitte Sitzbezug, fleckig, reinigen (Bild 15, 16)

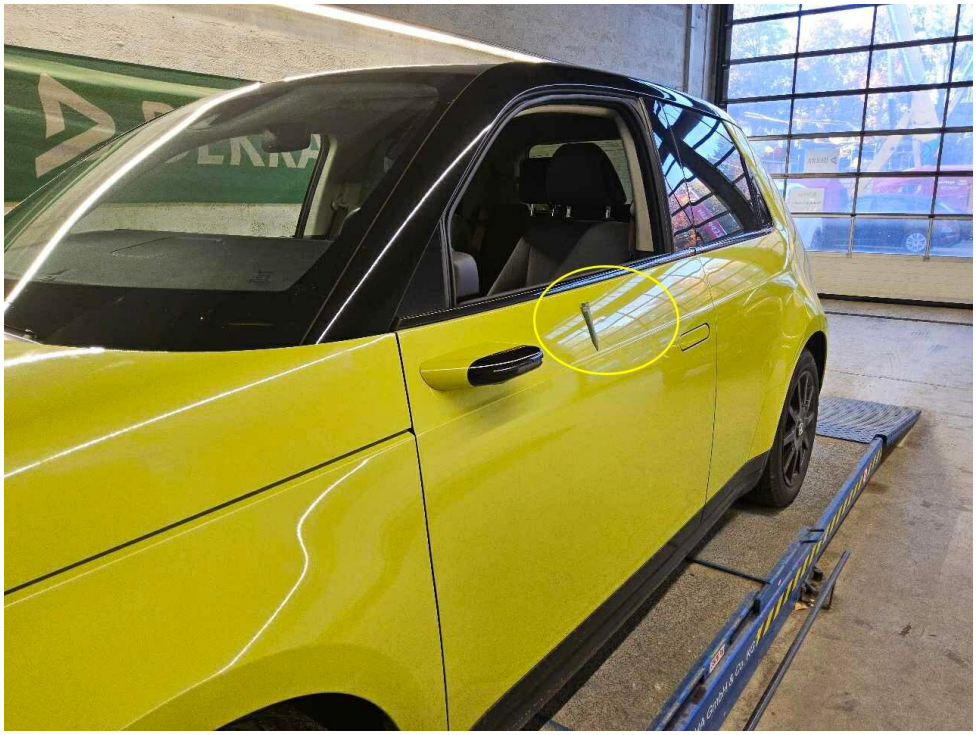
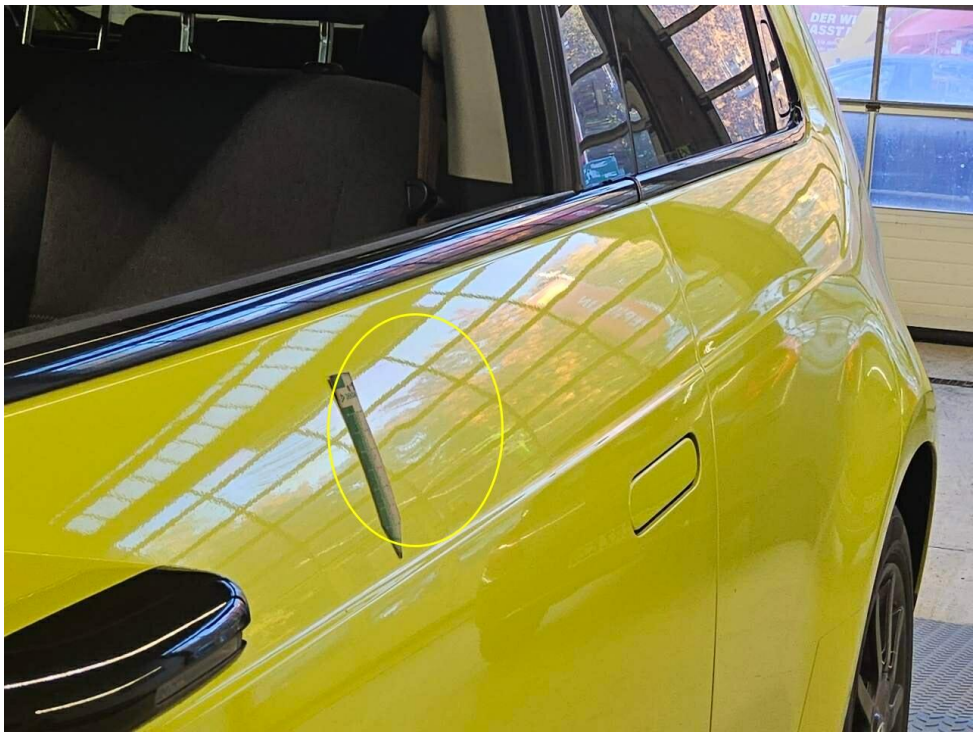
Bild 17 : Tür vorne links, eingedellt, drücken

Bild 18 : Tür vorne links, eingedellt, drücken

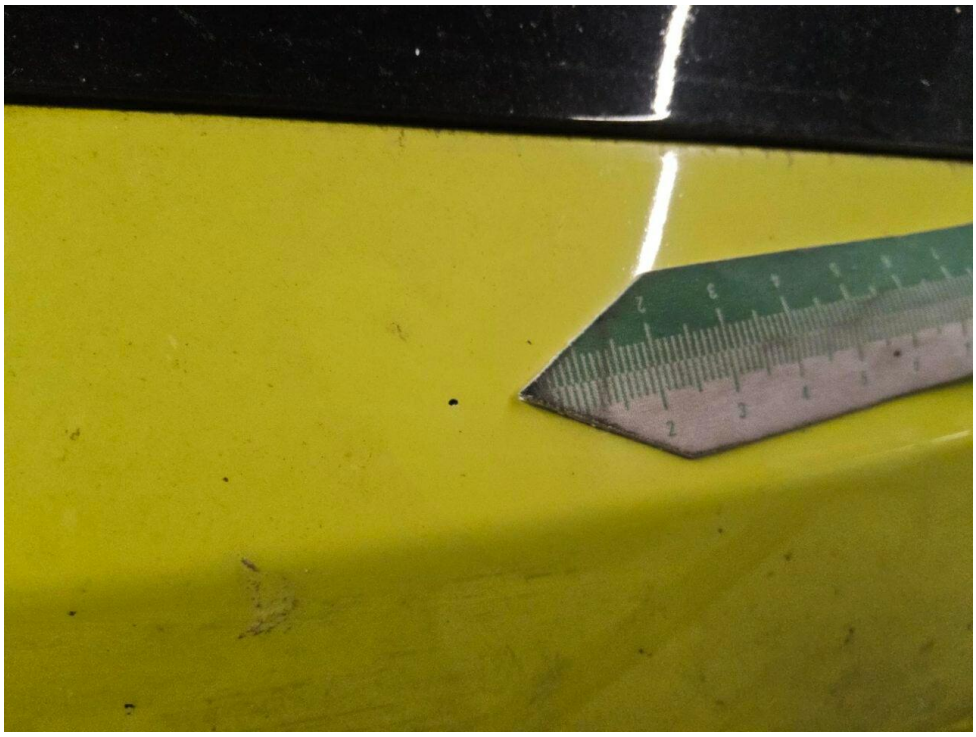
Bild 19 : Stoßfänger vorne Lackierung, Steinschlag, Gebrauchsspur

Bild 20 : Stoßfänger vorne Lackierung, Steinschlag, Gebrauchsspur

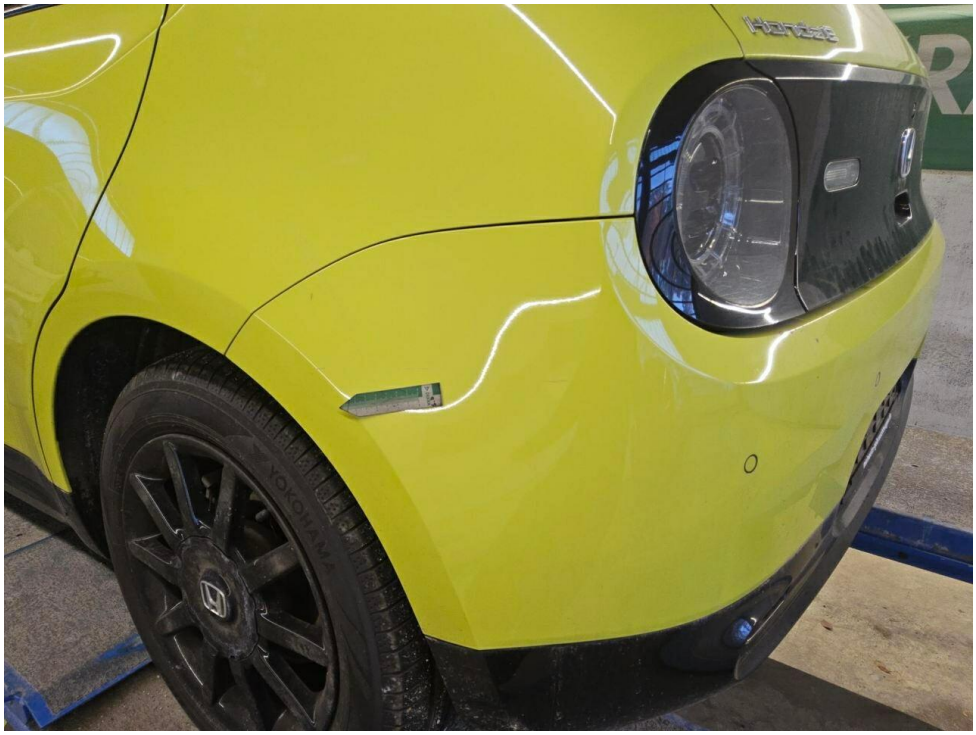
Bild 25 : Stoßfänger hinten Lackierung, zerkratzt, smart repair

Bild 26 : Stoßfänger hinten Lackierung, zerkratzt, smart repair

Bild 27 : LM Felge vorne rechts zerkratzt, Gebrauchsspur

Bild 28 : LM Felge hinten rechts zerkratzt, Gebrauchsspur
