Zustandsbericht

Protokollnummer: 48216270
Auftrags-Nr / Referenz: 19315979
Besichtigungsdatum: 30.09.2026

Hersteller / Modell	Tesla Model 3 Langstreckenbatt. Allradantrieb Dual Motor Performance		
Kennzeichen	SN-FR 1111	**Vehicle Identification number**	LRW3E7ELXNC605897
Erstzulassung	15.08.2022	**Laufleistung (abgelesen)**	165.939 km
HSN/TSN	1480 / AAS 00290	**Kraftstoffart**	Elektro
Fahrzeugart	PKW Limousine	**Antriebsart**	Allradantrieb
Schadstoffklasse	2017/1151	**Getriebe / Anzahl Gänge**	Direktantrieb
Farbe	Pearl White Multi-Coat	**Besichtigungszustand**	bedingt: Licht/Nässe/Schmutz
Leistung	155 kW	**Nächste HU**	10/2027
Wartungsheft / Nachweis	digitaler Nachweis / vollständig	**Restlauf bis Service**	
Letzte Wartung		**Polsterart**	Leder
Vorschaden	Keine Feststellbar	**Polsterfarbe**	Schwarz
Nachlackierung	Keine Feststellbar	**zul. Gesamtgewicht**	2.232 kg
Dokumente	ZB I vorhanden	**Anzahl Halter**	unbekannt
Schlüssel soll/ist	2/2	**Anzahl Sitze / Türen**	5 / 4
Vertragsnummer	52086771	**Re-Import**	Nein

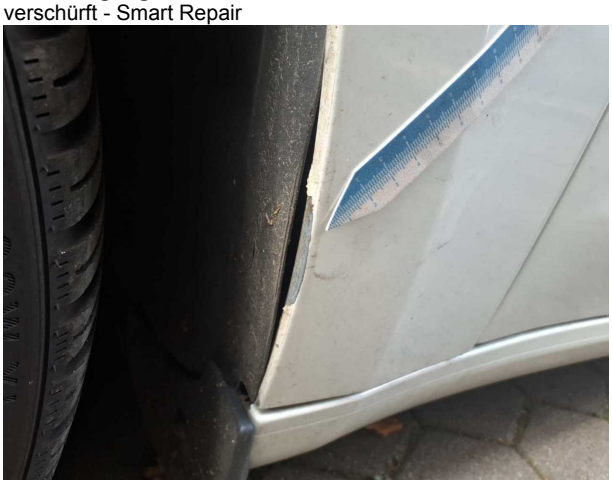
Beschädigung #1: Seitenwand links: Seitenwand - verkratzt / verschürft - Smart Repair

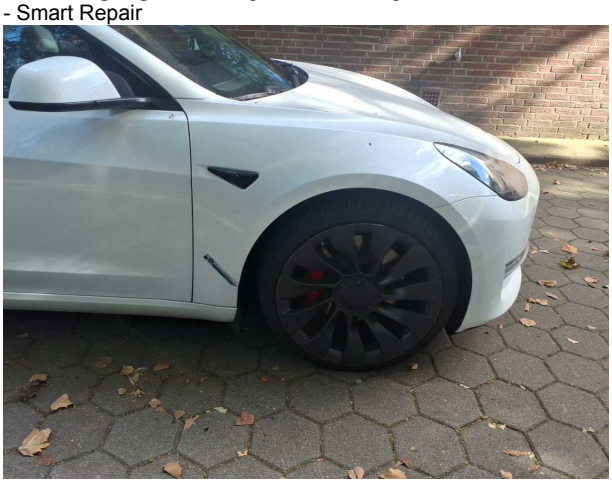
Beschädigung #2: Kotflügel links: Kotflügel links - verkratzt / verschü… - Smart Repair

Beschädigung #2: Kotflügel links: Kotflügel links - verkratzt / verschürft - Smart Repair

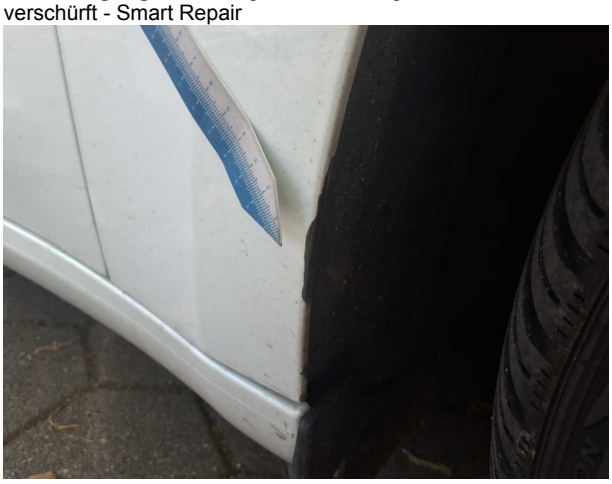
Beschädigung #3: Kotflügel rechts: Kotflügel rechts - verkratzt / verschürft - Smart Repair

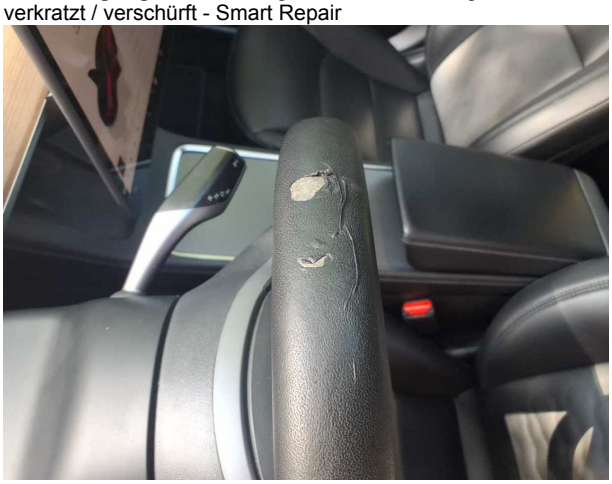
Beschädigung #5: Lenkanlage: Lenkrad (Lederbezug) - gebrochen / gerissen - erneuern

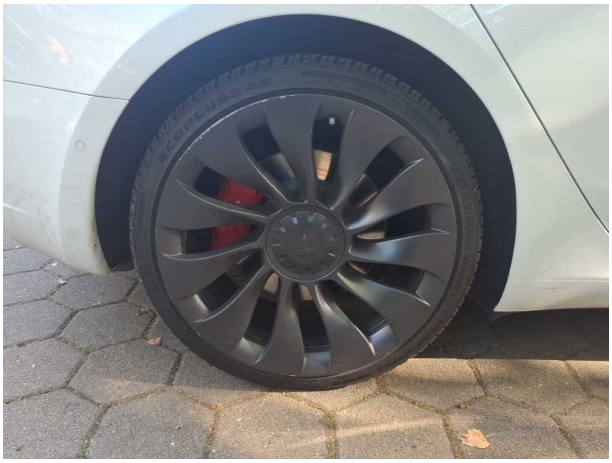
Beschädigung #6: Rad/Reifen: Leichtmetallfelge hinten links - verkratzt / verschürft - erneuern

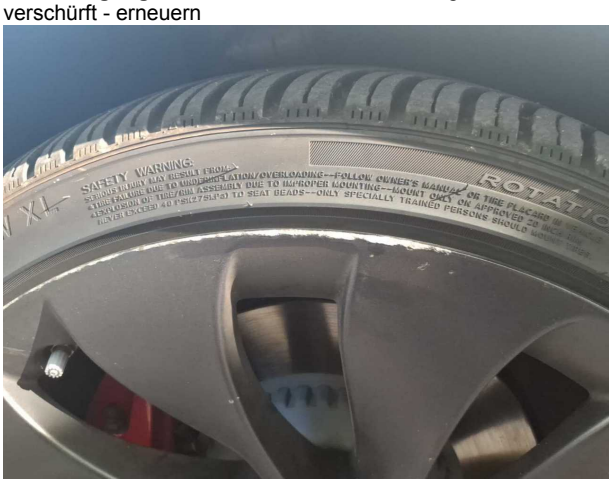
Beschädigung #8: Rad/Reifen: Leichtmetallfelge vorn links - verkratzt / verschürft - erneuern

Beschädigung #8: Rad/Reifen: Leichtmetallfelge vorn links - verkratz… verschürft - erneuern
