## Vehicle info

| Model | Astra ST 1,5 CDTI Aut. (K) | Fuel type | Diesel |
| First registration date | 9/20/2021 | Customer | BMW Austria Leasing GmbH Minderwertgutachten |

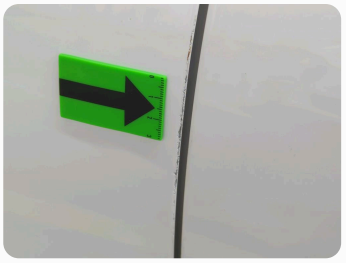
#### 8 | Wing RL

| Damage type | Scratch(es) |
| Cause | Use/wear |

| Repair mode | Touch up |

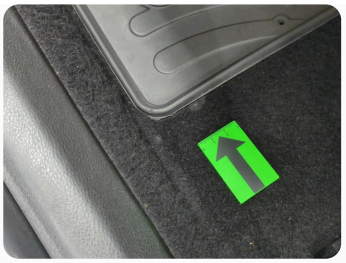
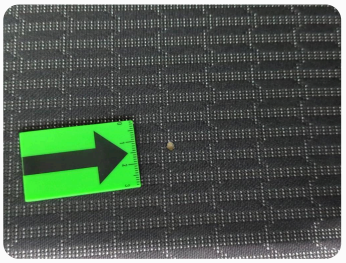
### 4 | Interior

| Damage type | Smell |
| Cause | Use/wear |

| Repair mode | Ozone treatment (Smoke) |

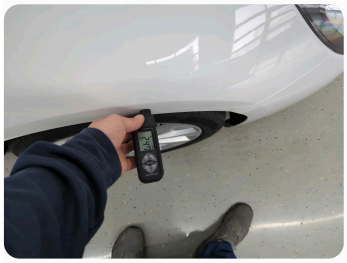
### 13 | Wing FL

| Damage type | Paint measurement |

| Repair mode | No repair |
