Mercedes

VIN: W1K1186031N167916

Détails de l'inspection

Lieu de l'inspection	**Date de l'inspection**	**Date de validation de l'inspection**
PARC HÖDLMAYR TONGEREN	21/10/2026	22/10/2026

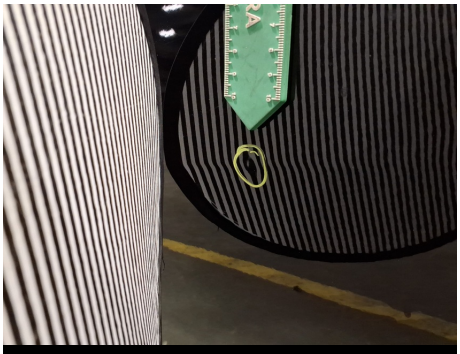
003	Porte / Avant Gauche [2]	Eclat	Peinture

[2] Avec enfoncement

Porte / Avant Gauche / Eclat

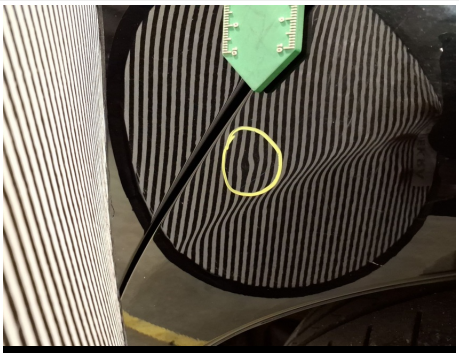
004	Porte / Arrière Gauche	Enfoncement	Acceptable

Porte / Arrière Gauche / Enfoncement

Aile / Arrière Gauche / Enfoncement

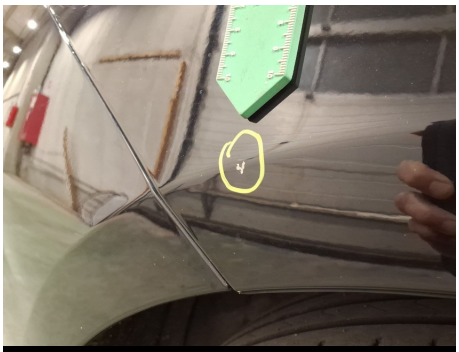
005	Aile / Arrière Gauche	Enfoncement	Acceptable

Aile / Arrière Gauche / Enfoncement

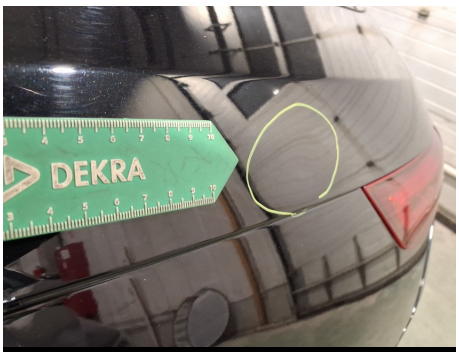
006	Aile / Arrière Droit	Eclat	Peinture

Aile / Arrière Droit / Eclat
