Fahrzeug	A 200
Erstzulassung	04.07.2022
FIN	W1K1771871J375003

DEKRA-Nr: 0460 / 058870 / 2026 / B078270000467 vom 16.09.2026

Zustandsbericht / Minderwertgutachten

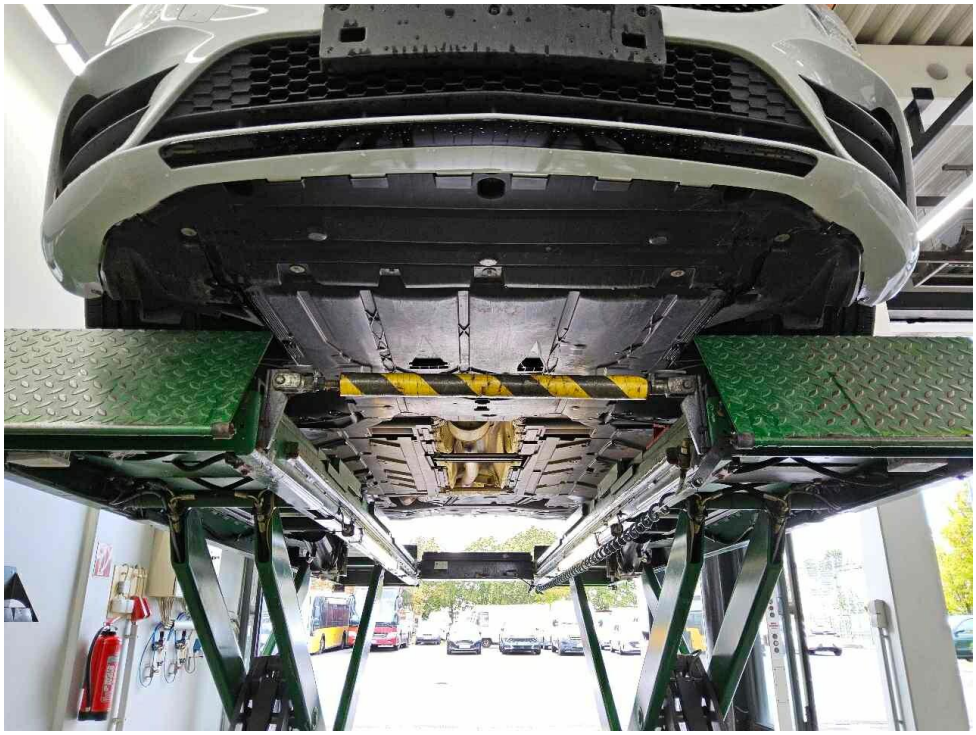
Bild 5 : Fahrzeugunterseite

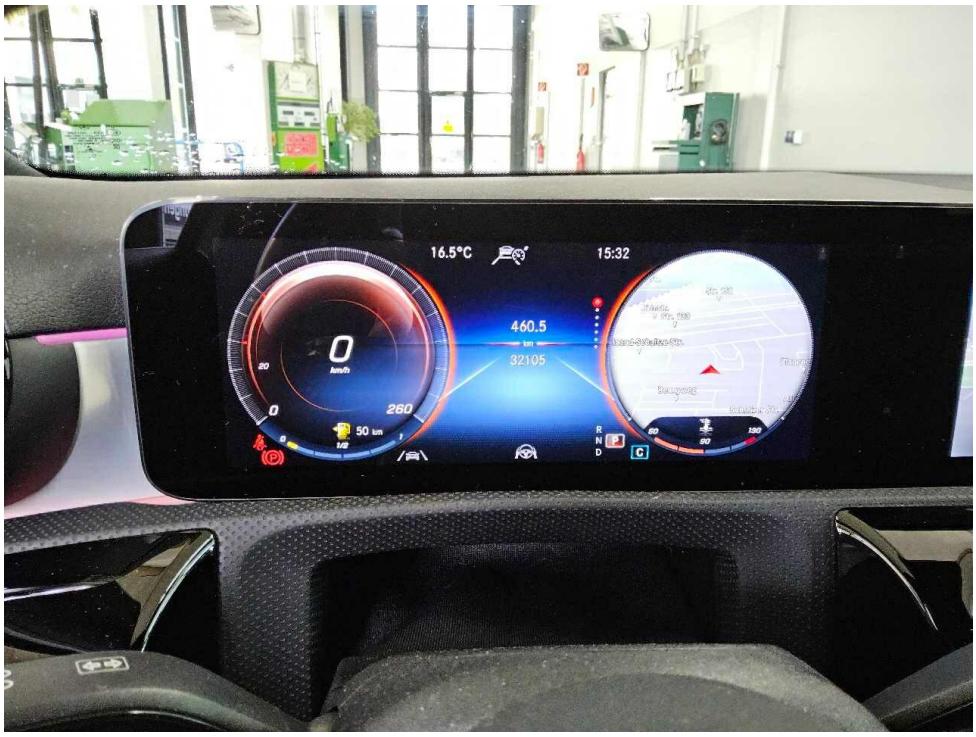
Bild 6 : Kombiinstrument (betriebsbereit) mit Km-Stand

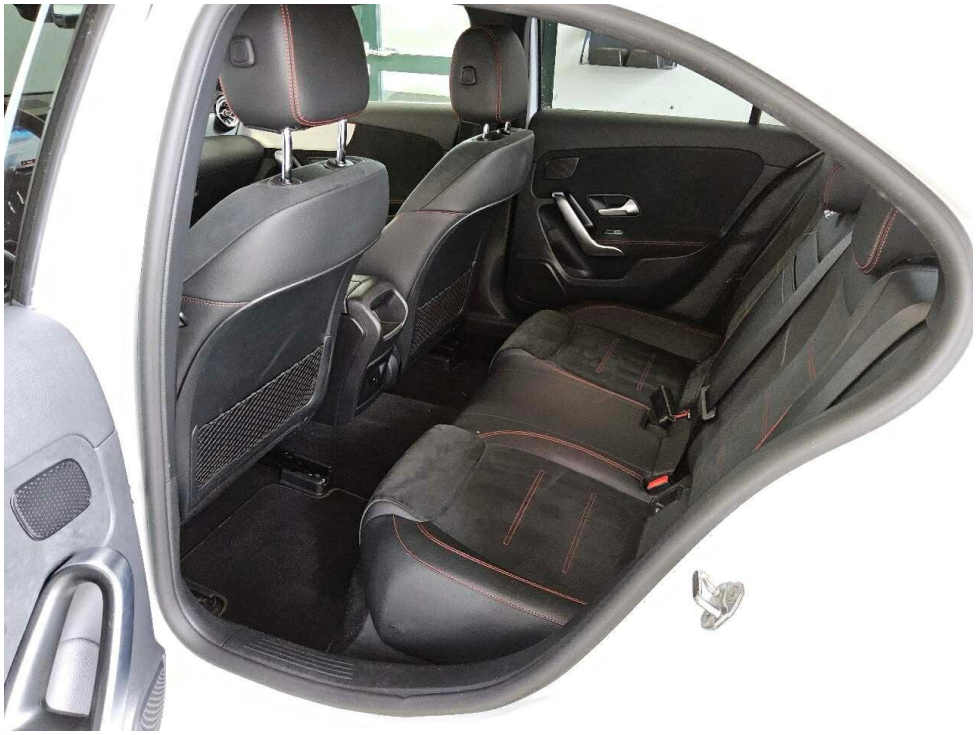
Bild 9 : Durch geöffnete hintere Tür: Rücksitzbank

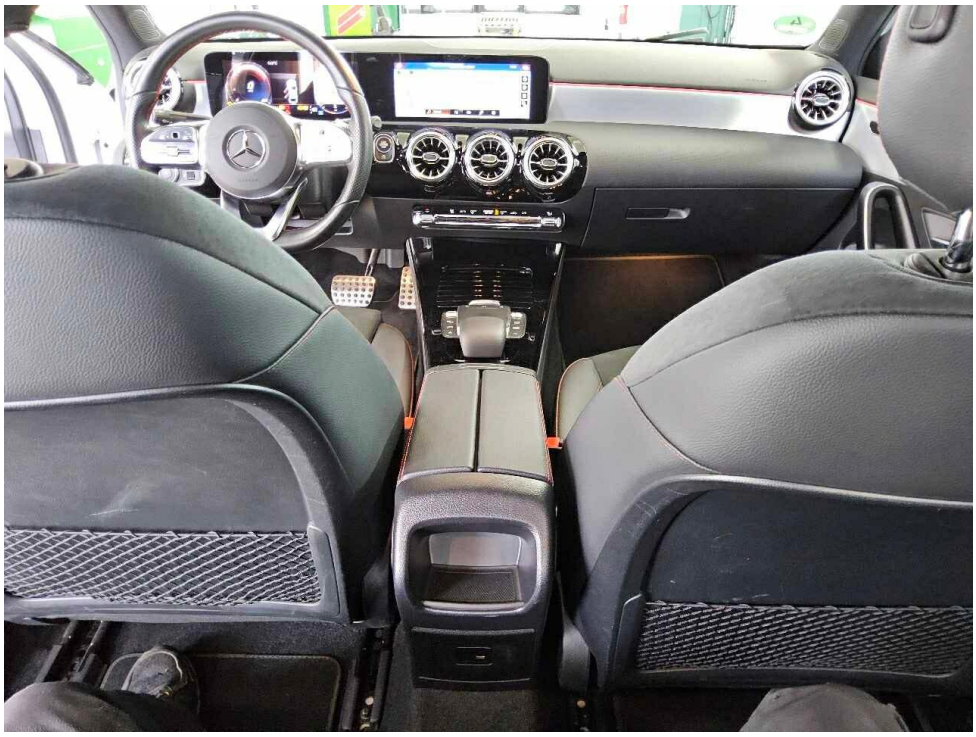
Bild 10 : Mittelkonsole (Radio/Navi eingeschaltet)

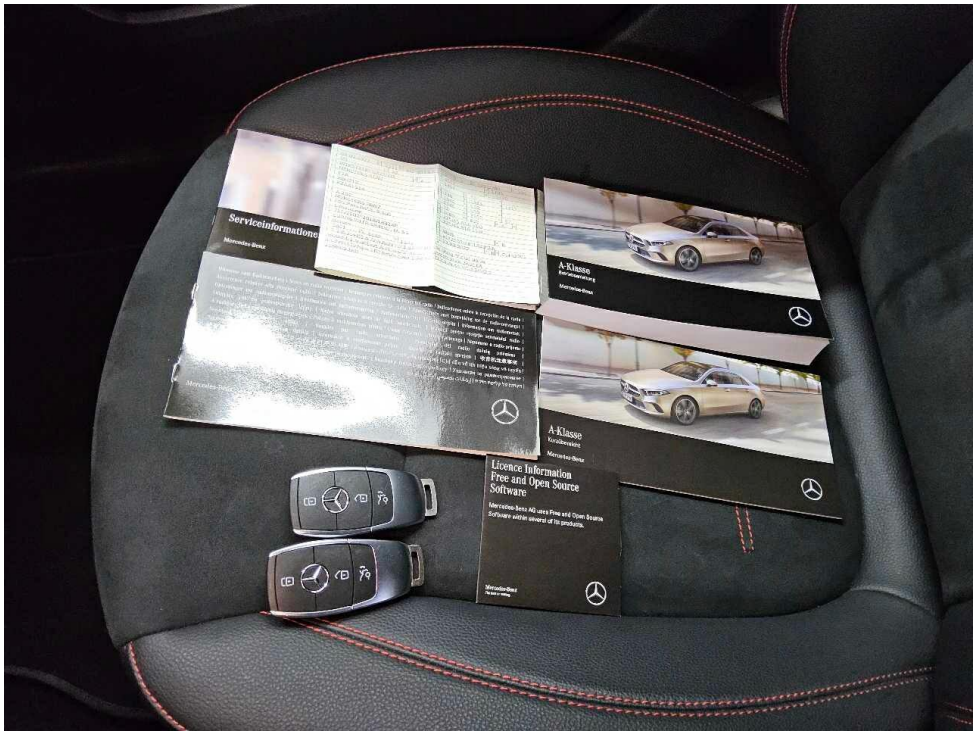
Bild 11 : Serviceheft letzter Eintrag, alle Fahrzeugschlüssel, Bordmappe

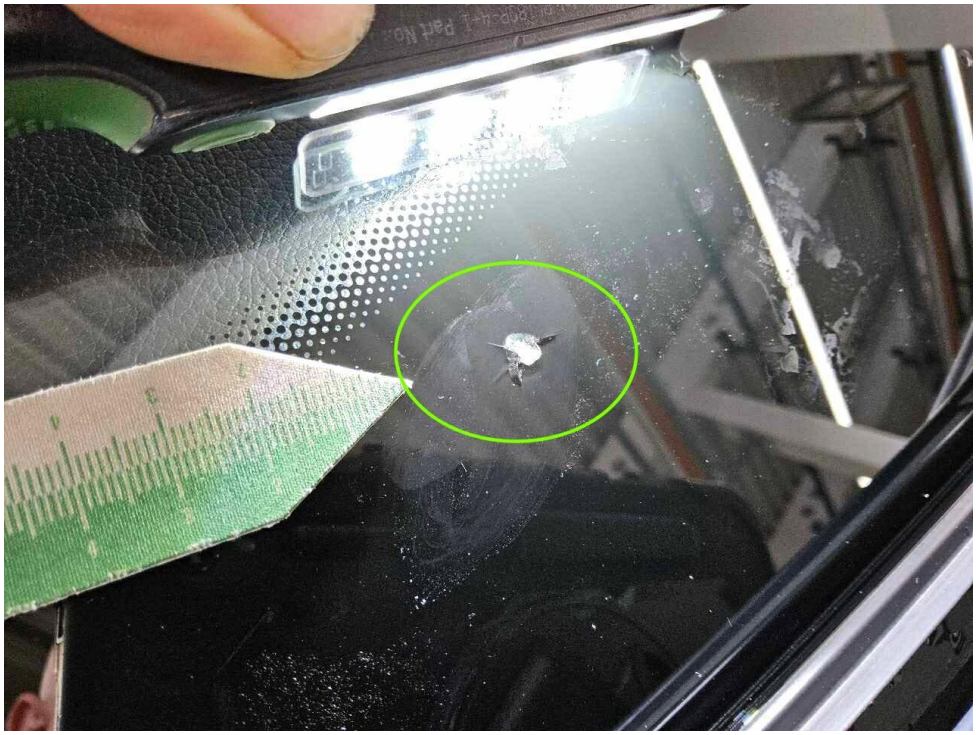
Bild 15 : Windschutzscheibe, Steinschlag mit Rissbildung

1. Windschutzscheibe, Steinschlag mit Rissbildung, erneuern (Bild 15)
2. Glanzgedrehte Felge vorne rechts, nachlackiert, erneuern (Bild 16)
3. Glanzgedrehte Felge hinten rechts, nachlackiert, erneuern (Bild 17)
4. Seitenschweller rechts Lackierung, zerkratzt, smart repair (Bild 18)

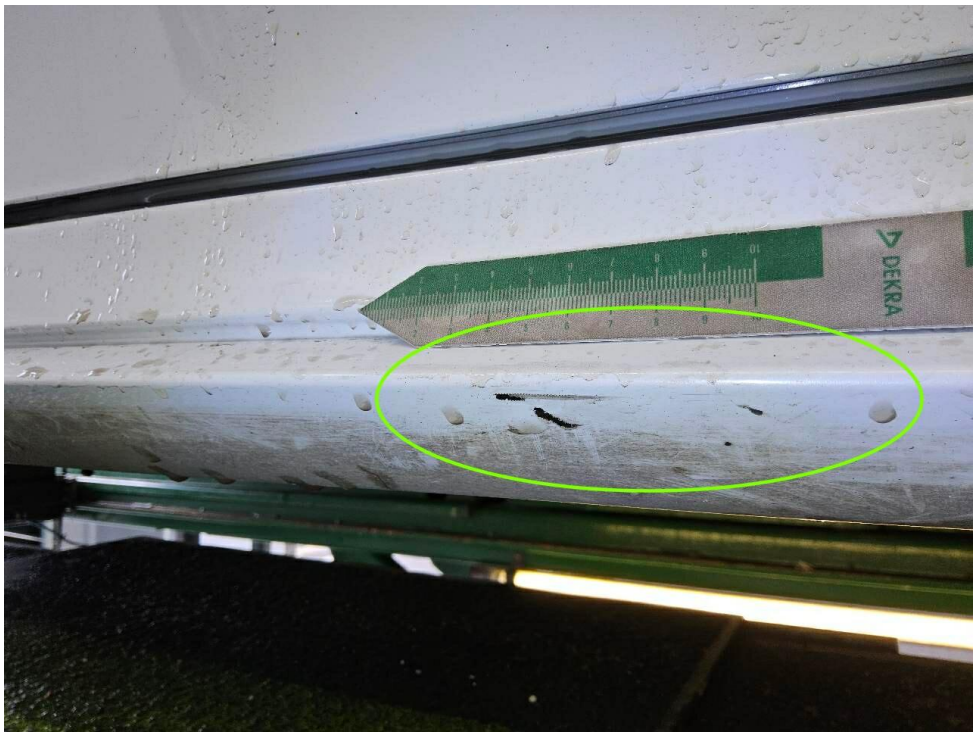
Bild 18 : Seitenschweller rechts Lackierung, zerkratzt
