Zustandsbericht

Protokollnummer: 47508479
Auftrags-Nr / Referenz: 19086863
Besichtigungsdatum: 20.08.2026

Hersteller / Modell	Mazda CX-5 SKYACTIV-D 184 SCR AWD Aut. Sports-Line Plus		
Kennzeichen	DAH-JD 365	**Fahrgestellnummer**	JMZKFGW2A90270527
Erstzulassung	18.08.2022	**Laufleistung (abgelesen)**	93.639 km
HSN/TSN	7118 / AHR 00045	**Kraftstoffart**	Diesel
Fahrzeugart	PKW Kombilimousine	**Antriebsart**	Allradantrieb
Schadstoffklasse	EURO6	**Getriebe / Anzahl Gänge**	Automatik
Farbe	Deep Crystal Blue Metallic	**Besichtigungszustand**	ausreichend
Leistung	135 kW	**Nächste HU**	04/2027
Hubraum	2.191 ccm	**Zylinder**	4
Wartungsheft / Nachweis	digitaler Nachweis / vollständig	**Restlauf bis Service**	11.000 km
Letzte Wartung	02/2026 bei 84.572 km	**Polsterart**	Leder
Vorschaden	Keine Feststellbar	**Polsterfarbe**	Schwarz
Nachlackierung	Keine Feststellbar	**zul. Gesamtgewicht**	2.235 kg
Dokumente	ZB I vorhanden	**Anzahl Halter**	unbekannt
Schlüssel soll/ist	2/2	**Anzahl Sitze / Türen**	5 / 5
Vertragsnummer	18413895	**Re-Import**

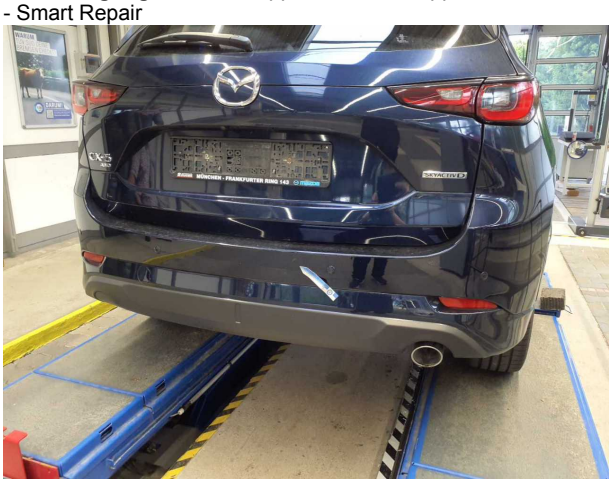
Beschädigung #2: Heckklappe/-tür: Heckklappe - verkratzt / verschürft - Smart Repair

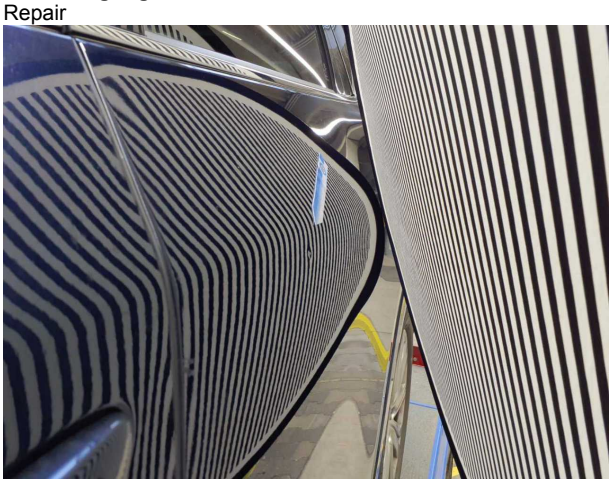
Beschädigung #5: Tür hinten links: Tür - Delle / Lackschaden - Smart Repair
