DEKRA-Nr: 0357 / 024626 / 2026 / B085578002598 vom 23.10.2026

# Vermarktungsbericht

| Hersteller | Mercedes-Benz | Typ / Verkaufsbez. | C T-Modell (BM 206)(03.2021->) / C 220 d T Avantgarde (EURO 6d) |

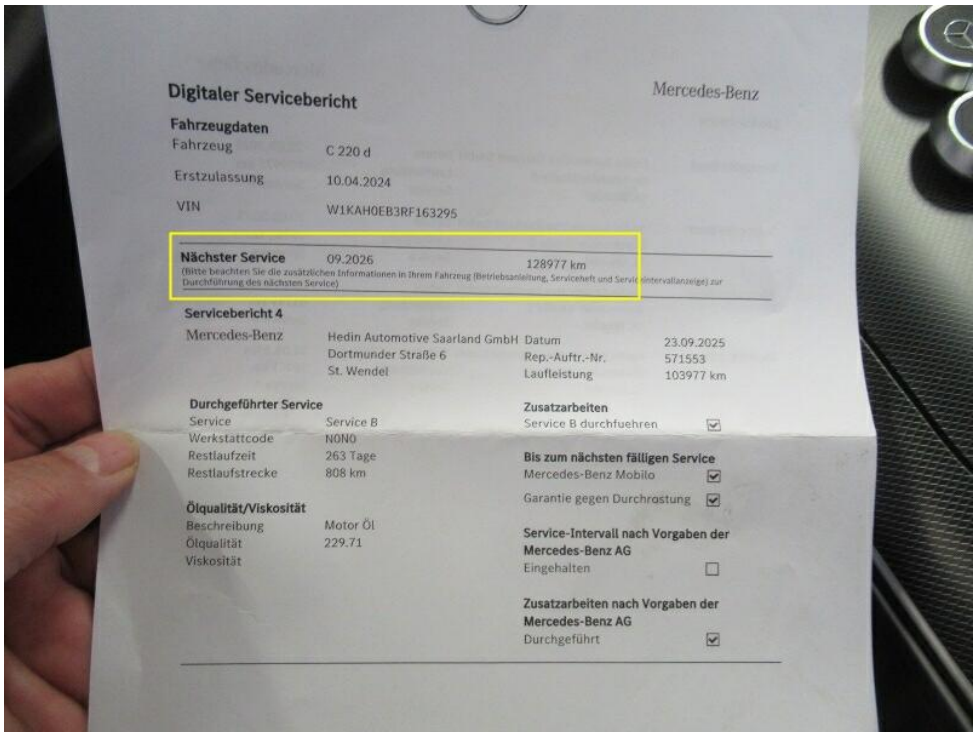
Bild 8 : Service/Inspektion Inspektion groß, überfällig, durchführen

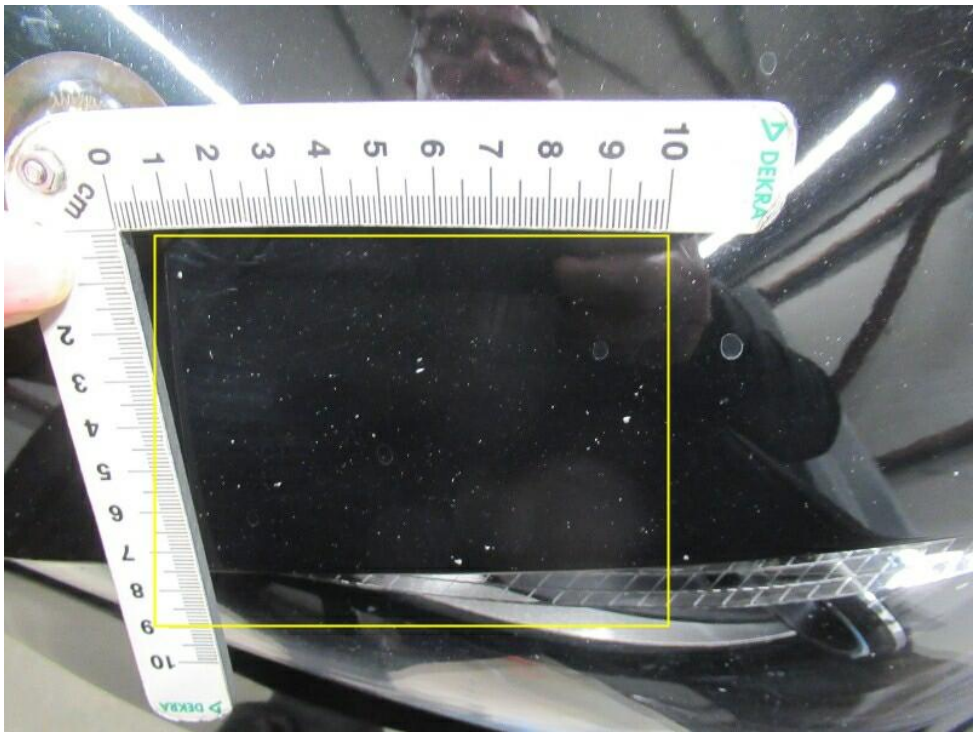
Bild 9 : Motorhaube Lackierung, Steinschlagschaden >5Stück/dm², lackieren mit Lackaufbau

Bild 10 : Motorhaube Lackierung, Steinschlagschaden >5Stück/dm², lackieren mit Lackaufbau

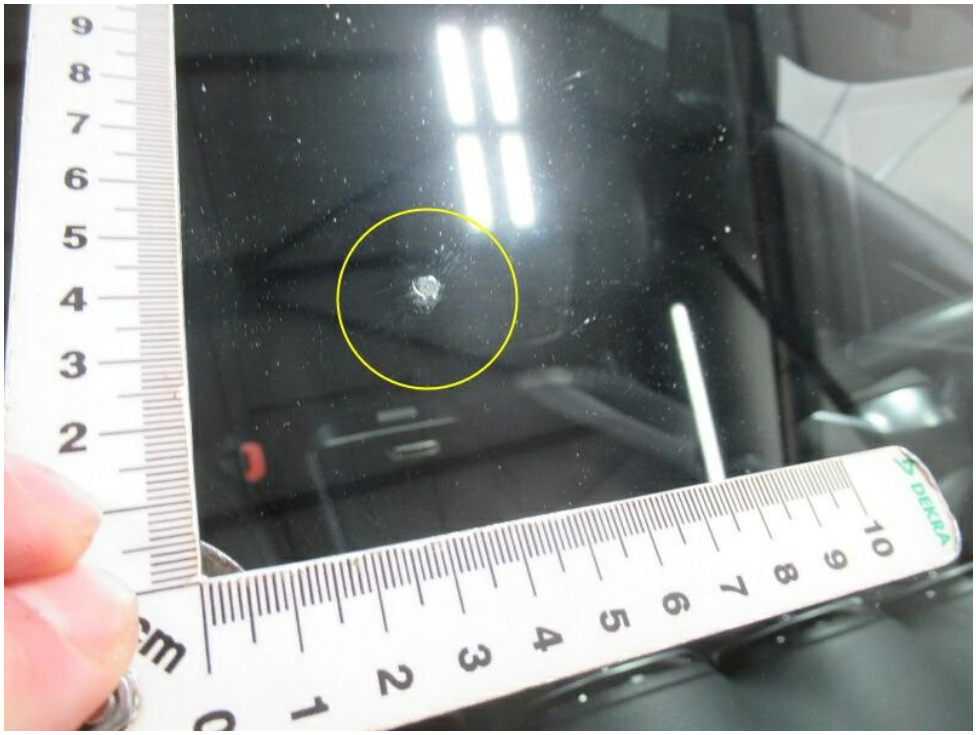
Bild 11 : Frontscheibe Steinschlag mit Rissbildung, erneuern

Bild 12 : Frontscheibe Steinschlag mit Rissbildung, erneuern

Bild 13 : Frontscheibe Steinschlag mit Rissbildung, erneuern

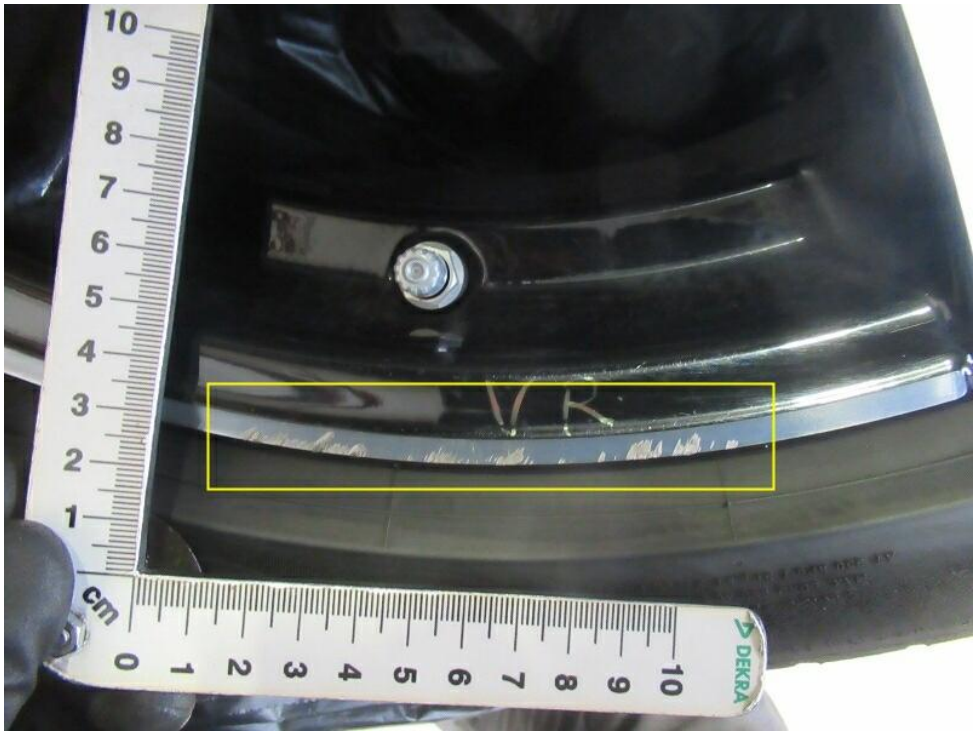
Bild 16 : Sommerreifen einseitig abgefahren, Fahrzeug vermessen

Bild 17 : Felge vorne rechts, zerkratzt, smart repair

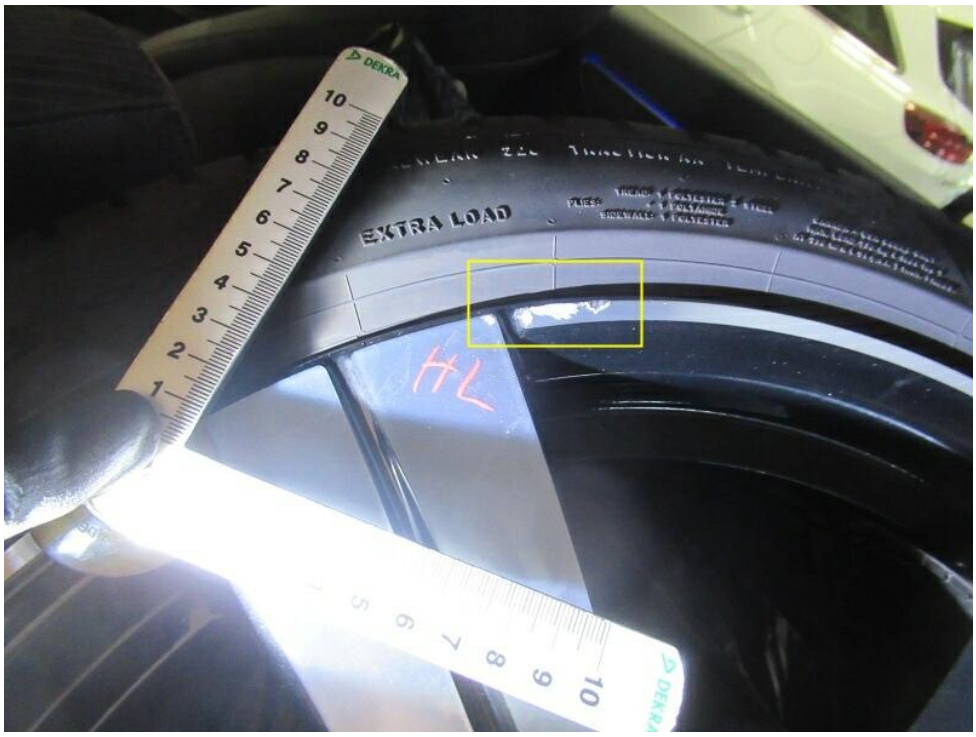
Bild 18 : LM-Felgen HR (glanzgedreht) Abschürfungen mit Materialabtrag, erneuern

Bild 19 : LM-Felgen HR (glanzgedreht) Abschürfungen mit Materialabtrag, erneuern

Bild 20 : Felge hinten links, zerkratzt, smart repair

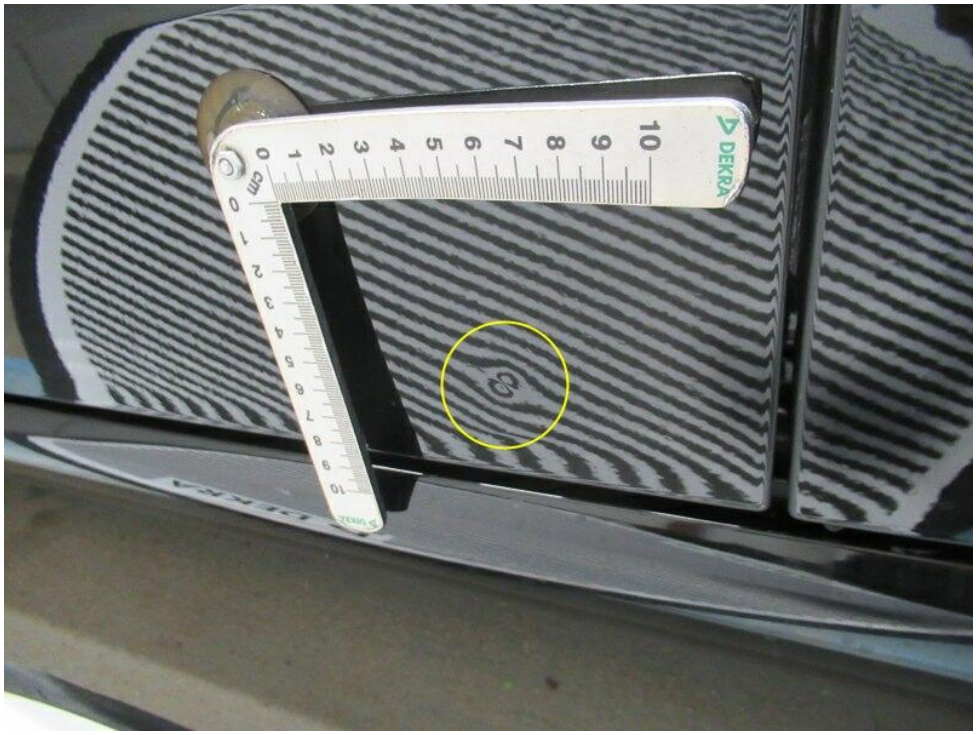
Bild 24 : Tür vorne links, eingedellt, smart repair

Bild 25 : Tür vorne links, eingedellt, smart repair
