Bewertungsgutachten / Rechendaten

Kennzeichen **WAR DG10E** **FIN** **TMAJD812DNJ134867**

Bewertungsgutachten

Kennzeichen	**WAR DG10E**	**FIN**	**TMAJD812DNJ134867**

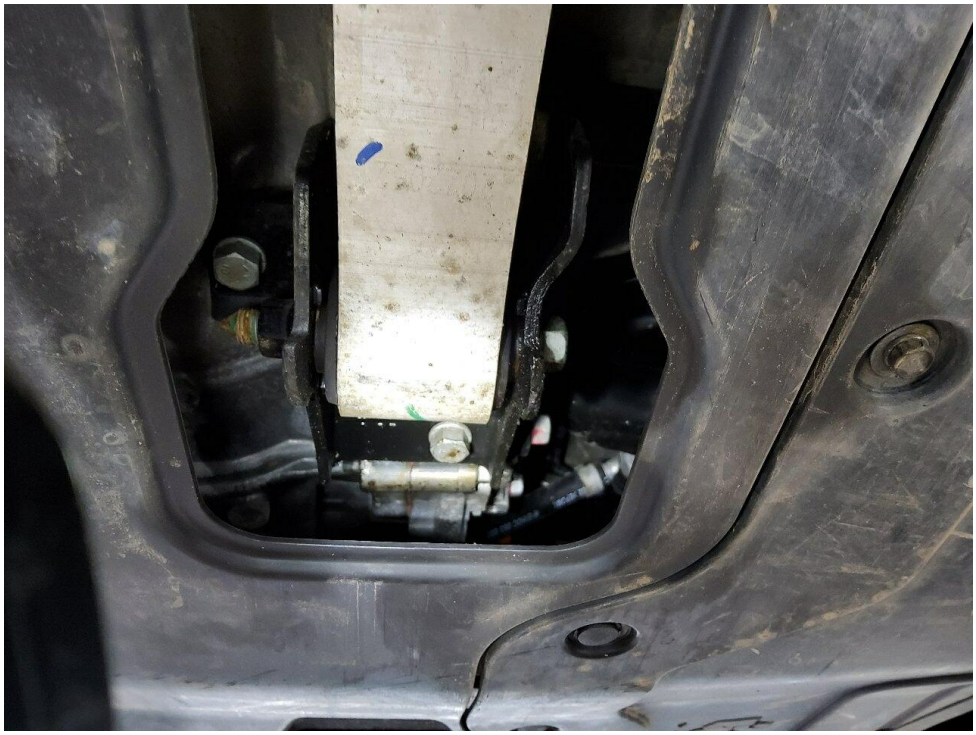
Bezeichnung des Schadens / Rep.-Weg	Rep.Kost brutto	Anrechn.	Minderwert brutto	
1. Ölverlust Motor, prüfen und Befund festlegen, Schadenerweiterung möglich (Bild 9)	50	100	-50,00	
2. Kofferraum:Seitenverkleidungen rechts verkratzt, erneuern (Bild 11)	403	100	-403,00	
3. Kofferraum Innenverkleidung links verkratzt, erneuern (Bild 12)	433	100	-433,00	
4. ABE-Winterradsatz fehlt,	0	100	0	
5. Bremsscheiben hinten an Verschleißgrenze, erneuern (Bild 10)	562	45.66	-256,61	
Rep.Kosten insgesamt / Minderwert	**1.448**			**-1.142,61 EUR**

Bild 9 : Ölverlust Motor

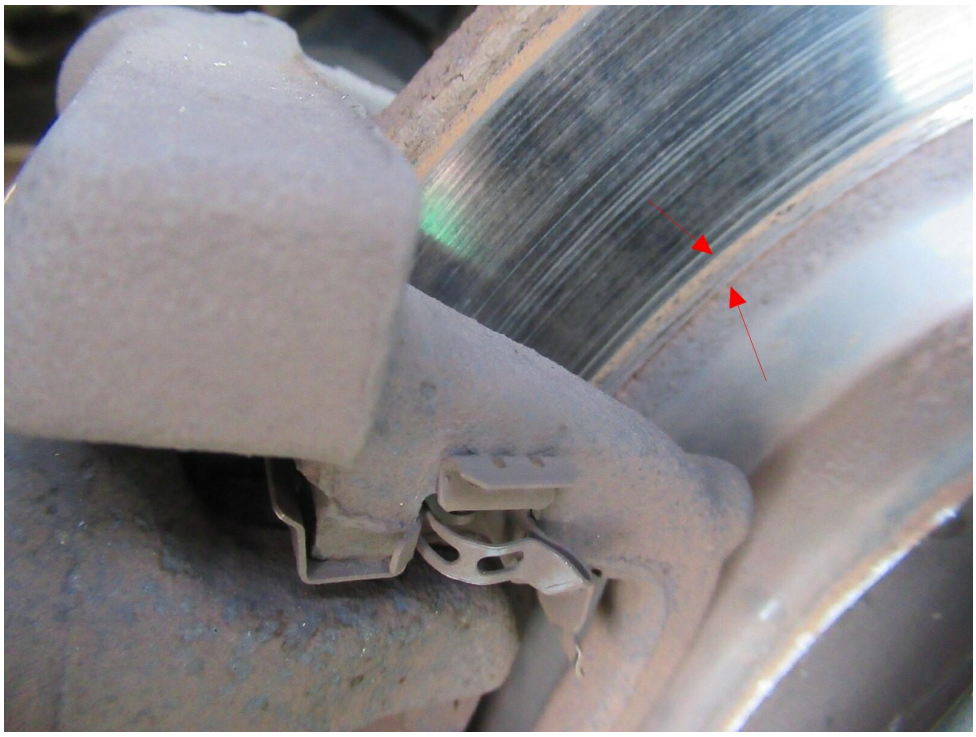
Ölverlust Motor, prüfen und Befund festlegen, Schadenerweiterung möglich (Bild 9); Kofferraum:Seitenverkleidungen rechts verkratzt, erneuern (Bild 11); Kofferraum Innenverkleidung links verkratzt, erneuern (Bild 12); ABE-Winterradsatz fehlt; Bremsscheiben hinten an Verschleißgrenze, erneuern (Bild 10).
