Inspection Report

Make	AUDI	Gearbox	Automatic
Model	A6 Avant 55 TFSI e PHEV quattro S-tronic (4A)	Fuel type	Hybrid Petrol
Mileage	149,221	kW	195
VIN	WAUZZZF21PN086570	cc	1,984
First registration date	9/29/2023	Customer	BMW Austria Leasing GmbH Minderwertgutachten

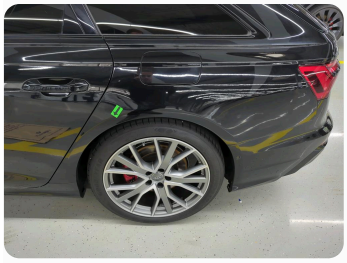
5 | Wing RL

Damage type	Scratch(es)
Repair mode	Paint (partial)
Cause	Use/wear

Comments: Unterteil
