BMW X3 DIESEL - 2018

Make:	**BMW**	License:	**2GDA854**
Gearbox:		Body color:	
Model:	**X3 DIESEL - 2018**	VIN:	**WBAUZ15070N038153**
Fuel type:		Power:	**100 kW**
Version:	**2.0 dA sDrive18 AdBlue**	First registration	**05/05/2020**
Mileage:	**87780 km**	N° of doors:

Damage summary

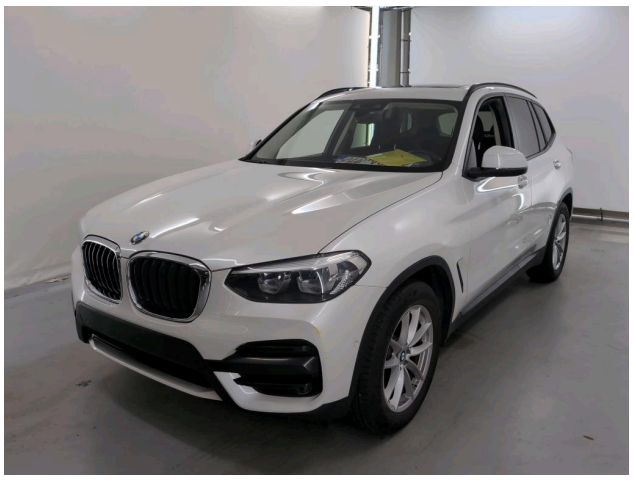
Bumper F
Scratch(es)
Paint
Front

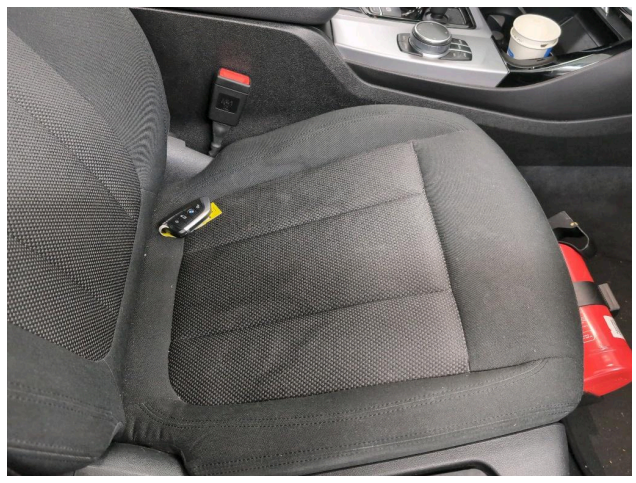
Ignition key
Missing
Replace
Interior
