DEKRA-Nr: 0357 / 515298 / 2026 / B080839003305 vom 16.10.2026

# Vermarktungsbericht

| Hersteller | BMW | Typ / Verkaufsbez. | iX1 (U11E)(2022->) / iX1 xDrive30 |

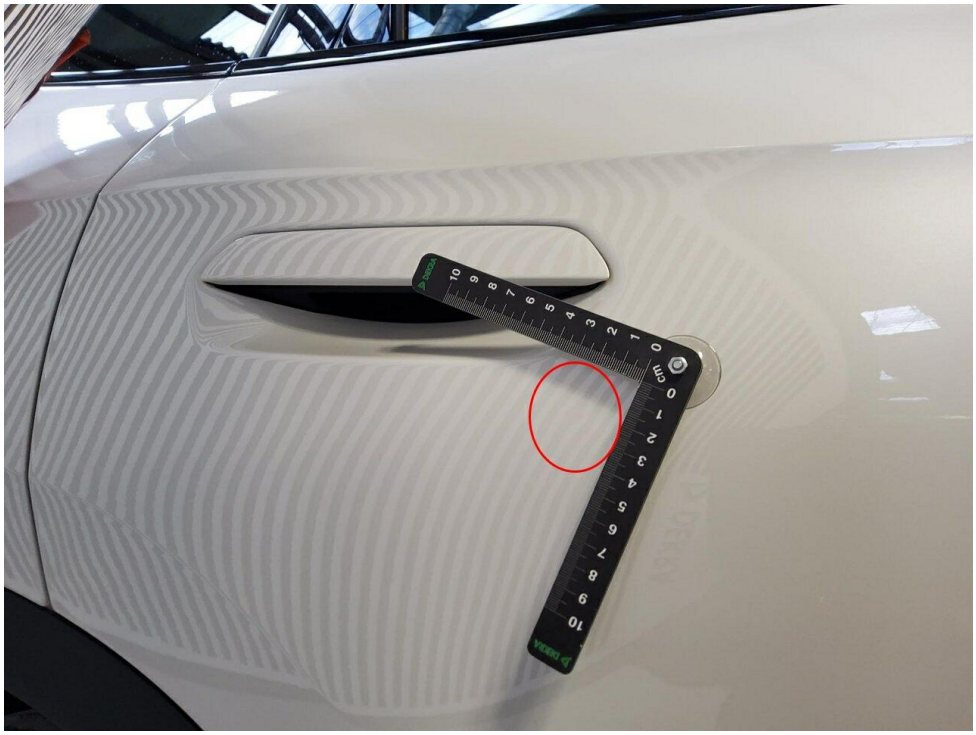
Motorhaube Lackierung, Steinschläge<6 Stück/dm², Gebrauchsspur (Bild 10)
Tür hinten rechts, eingedellt, Gebrauchsspur (Bild 9)

Bild 9 : Tür hinten rechts, eingedellt, Gebrauchsspur

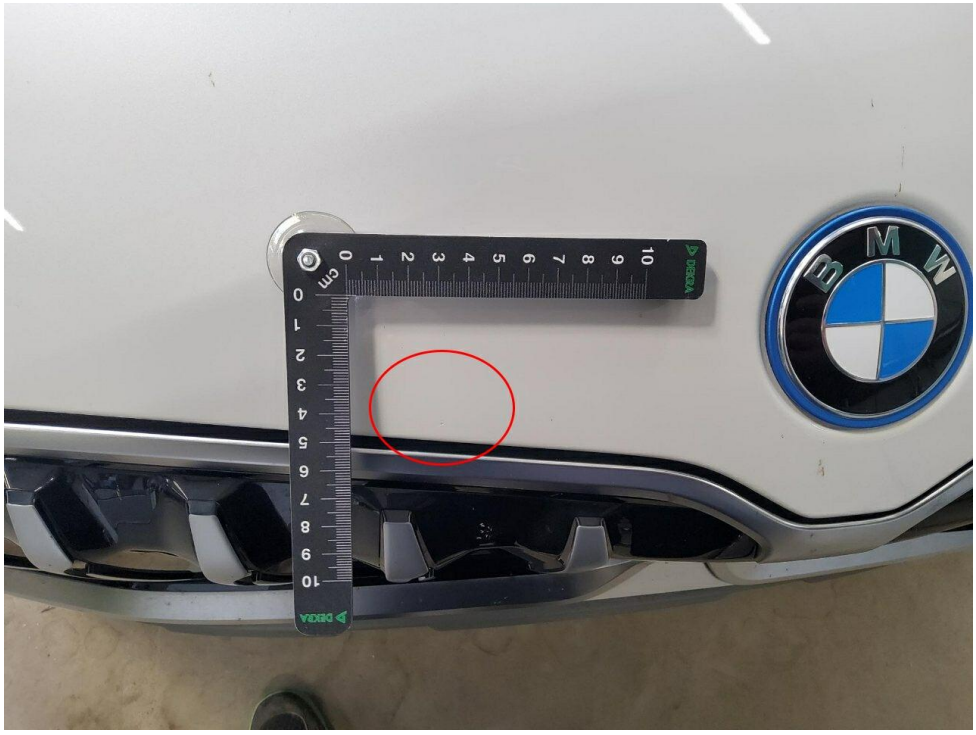
Bild 10 : Motorhaube Lackierung, Steinschläge<6 Stück/dm², Gebrauchsspur

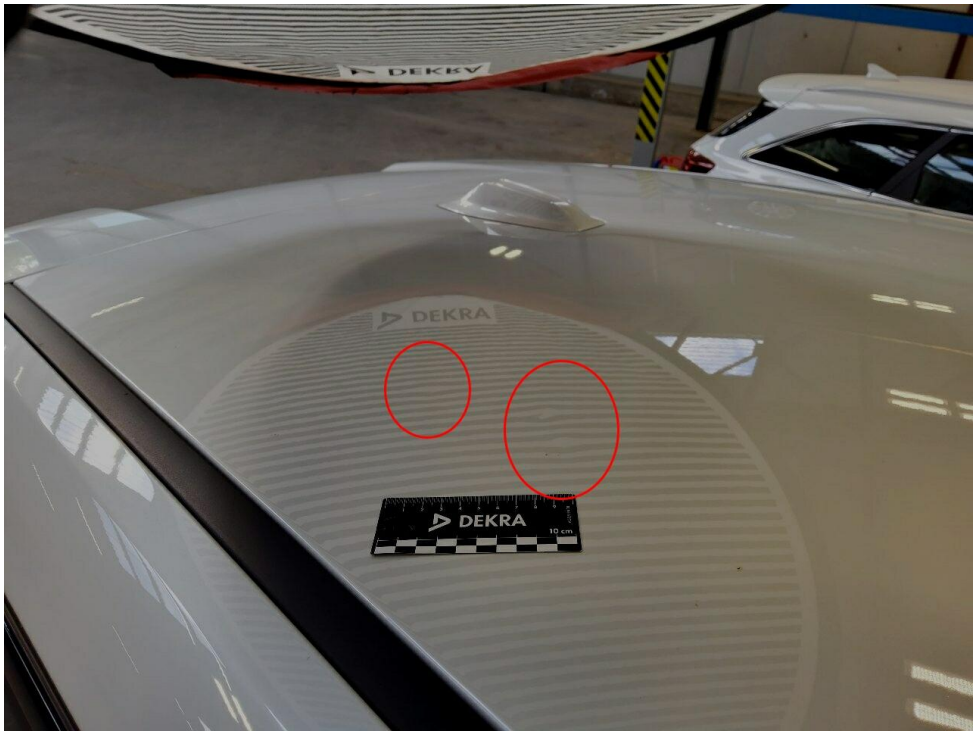
1. Frontscheibe Steinschlag mit Rissbildung, erneuern (Bild 13, 14)
2. Hagelschaden Dach, instandsetzen (Bild 15, 16, 17)

Bild 15 : Hagelschaden Dach

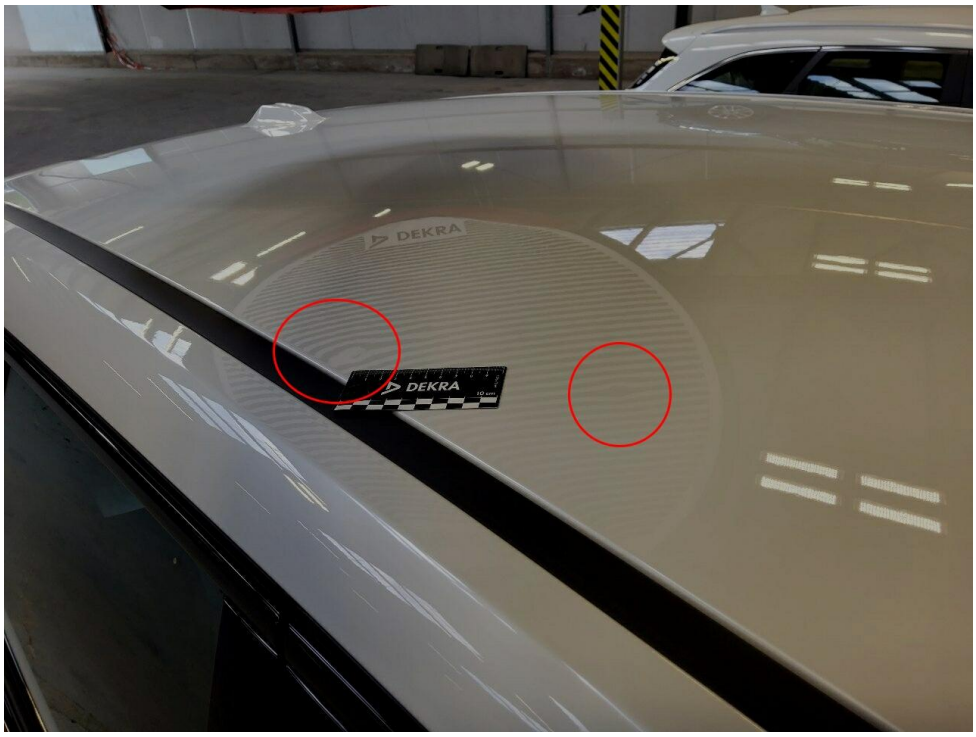
Bild 16 : Hagelschaden Dach

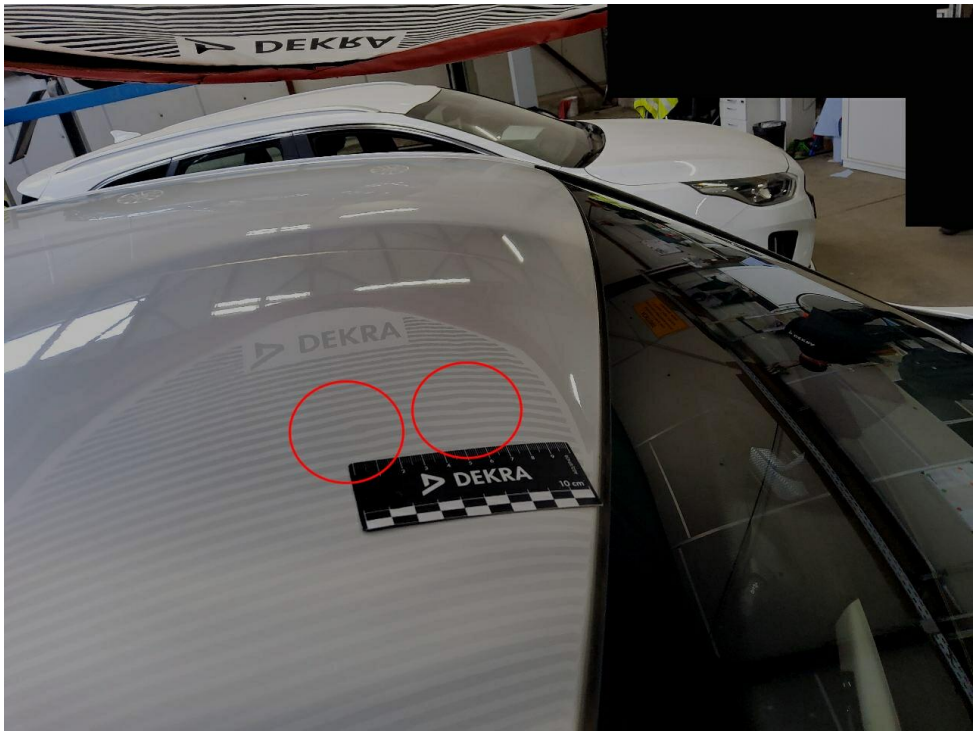
Bild 17 : Hagelschaden Dach
