Vehicle info

Make	BMW	Gearbox	Automatic
Model	318d Touring Aut. (G21)	Fuel type	Diesel
Mileage	137,401	kW	110
VIN	WBA6L31010FM51319	cc	1,995
First registration date	3/1/2022	Customer	BMW Austria Leasing GmbH Minderwertgutachten

Damages

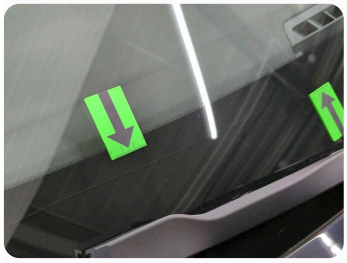
3 | Windscreen

Damage type	Crack
Repair mode	Replace
Cause	Use/wear
