Fahrzeugzustandsbericht - Verkauf

MERCEDES GLE 350 de 4Matic 9G-TRONIC AMG Line

Inspektion - ID	**11632541**	Besichtigt am	**22.10.2026 11:36:31**

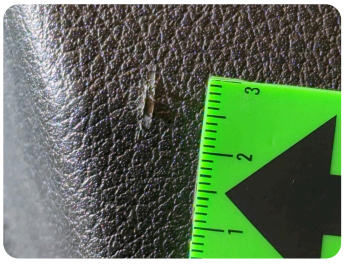
1 | Wartung

Schadensart	Fehlt
Schweregrad	Gesamtes Fahrzeug
Reparaturmethode	Ausführen
Ursache	Bei Inspektion festgestellt

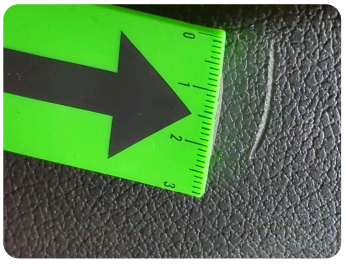
2 | Sitzbezug vorne links

Schadensart	Riss
Schweregrad	>10 cm - 15 cm
Reparaturmethode	Ersetzen
Ursache	Bei Inspektion festgestellt

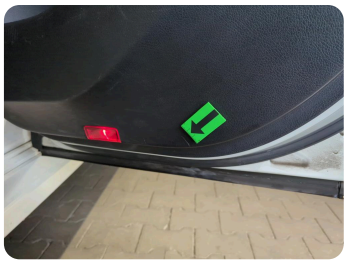
3 | Türverkleidung vorne links

Schadensart	Kratzer
Schweregrad	>10 cm - 15 cm
Reparaturmethode	Ersetzen
Ursache	Bei Inspektion festgestellt

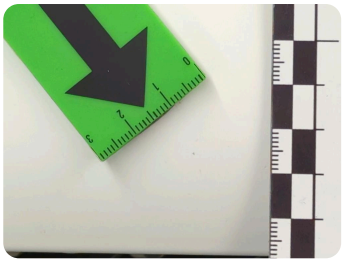
5 | Türverkleidung hinten rechts

Schadensart	Kratzer
Schweregrad	>1 cm - 2 cm
Reparaturmethode	Akzeptabel (Gebrauchsspur)
Ursache	Bei Inspektion festgestellt

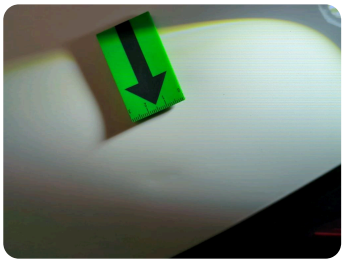
8 | Stoßfänger vorne

Schadensart	Gebrochen
Schweregrad	>8 cm - 10 cm
Reparaturmethode	Ersetzen
Ursache	Unfallschaden 2

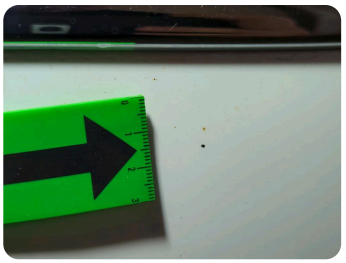
11 | Türrahmen vorne links

Schadensart	Delle(n)
Schweregrad	>1 cm - 2 cm
Reparaturmethode	Akzeptabel (Gebrauchsspur)
Ursache	Bei Inspektion festgestellt

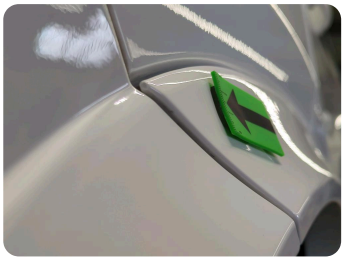
14 | Kotflügelzierleiste vorne rechts

Schadensart	Kratzer
Schweregrad	>0,5 cm - 1 cm
Reparaturmethode	Akzeptabel (Gebrauchsspur)
Ursache	Bei Inspektion festgestellt

Kommentare: Flugrost

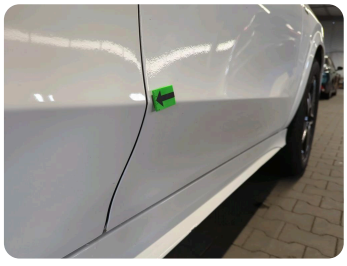
15 | Schwellerverkleidung rechts

Schadensart	Deformiert
Schweregrad	>5 St. / dm²
Reparaturmethode	Ersetzen und lackieren
Ursache	Bei Inspektion festgestellt
