Wertgutachten

Protokollnummer:	48194879
Auftrags-Nr / Referenz:	
Besichtigungsdatum:	07.10.2026
Sachverständiger:	Jana Osterhaus
Besichtigung durch	Tarek Tawil

Hersteller / Modell	Mercedes-Benz Vito		
Kennzeichen	WI-MD7040	**Vehicle Identification number**	W1VVLCEZ1S4437368
Erstzulassung	23.10.2024	**Laufleistung (abgelesen)**	77.528 km
HSN/TSN	2222 / BBJ 09286	**Kraftstoffart**	Diesel
Fahrzeugart	Transporter	**Antriebsart**	Heckantrieb
Schadstoffklasse	EURO6	**Getriebe / Anzahl Gänge**	Automatik (Getriebe Automati…
Farbe	ARKTIKWEISS	**Besichtigungszustand**	ausreichend
Leistung	120 kW	**Nächste HU**	
Hubraum	1.950 ccm	**Zylinder**	—
Wartungsheft / Nachweis	nicht vorhanden	**Restlauf bis Service**	5.600 km
Letzte Wartung		**Polsterart**	Stoff
Vorschaden	Feststellbar	**Polsterfarbe**	Schwarz
Nachlackierung	Keine Feststellbar	**zul. Gesamtgewicht**	2.800 kg
Dokumente	ZB I / II nicht vorhanden	**Anzahl Halter**	1
Schlüssel soll/ist	2/1	**Anzahl Sitze / Türen**	2 / 4

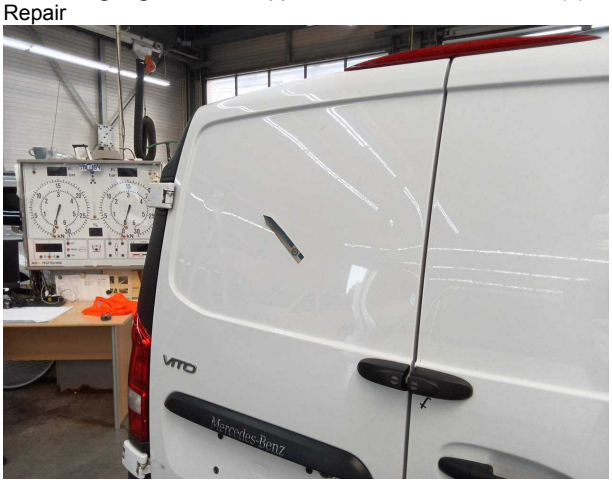
Beschädigung #1: Heckklappe/-tür: Hecktür rechts - Delle(n) - Smart Repair

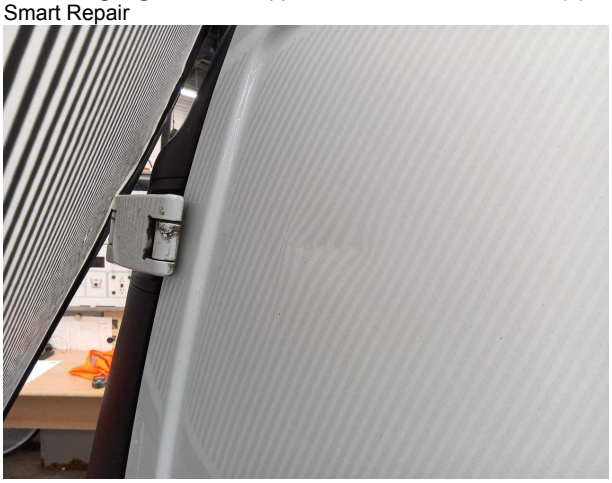
Beschädigung #1: Heckklappe/-tür: Hecktür rechts - Delle(n) - Smart Repair

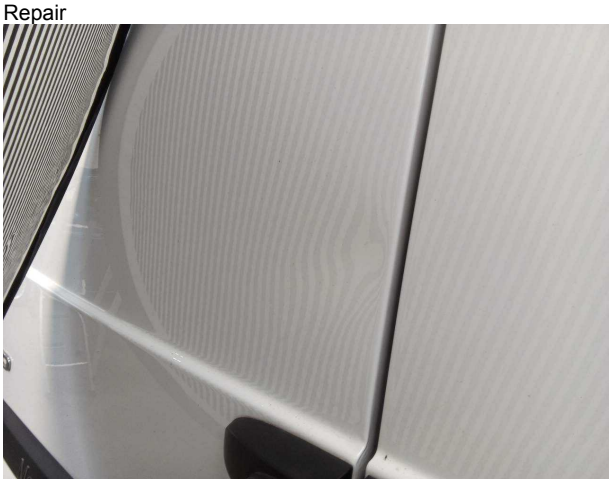
Beschädigung #2: Heckklappe/-tür: Hecktür links - Delle(n) - Smart Repair

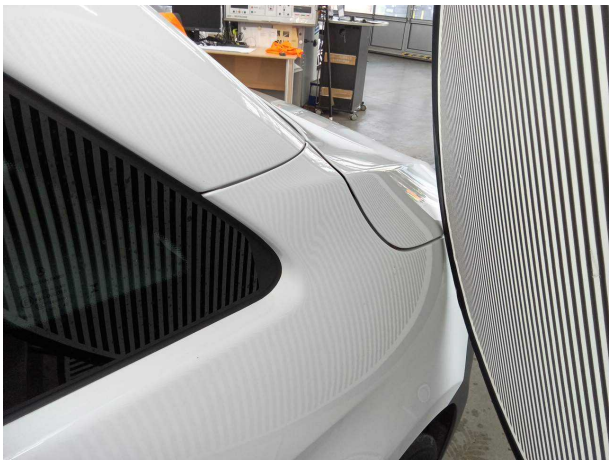
Beschädigung #3: Kotflügel rechts: Kotflügel rechts - Delle / Lackschaden - instandsetzen und lackieren
